市川市クリーンセンターの稼働停止に係る

検証結果報告書

令和6年3月

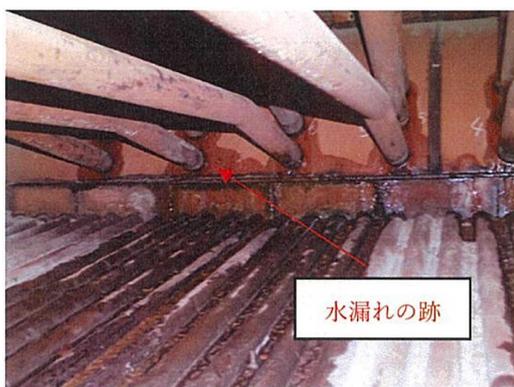
焼却炉の緊急停止後に、ボイラ内部に水張りし、水漏れを確認した結果、ボイラ気水胴に接続されている上昇連絡管や本体水管、放射室水管の拡管部から漏水が確認されたことが、点検した業者及びプラントメーカーから報告されている。

1号炉 上昇連絡管

- ① ボイラ内のボイラ気水胴に接続されている上昇連絡管や本体水管、放射室水管の拡管部などの水漏れのほか、施設の稼働に必要な損傷箇所については、早急に施設を稼働させるための応急措置として拡管・シール溶接等を実施したことが、点検した業者及びプラントメーカーから報告されている。今後、新しい施設が稼働するまでの間に恒久的な措置

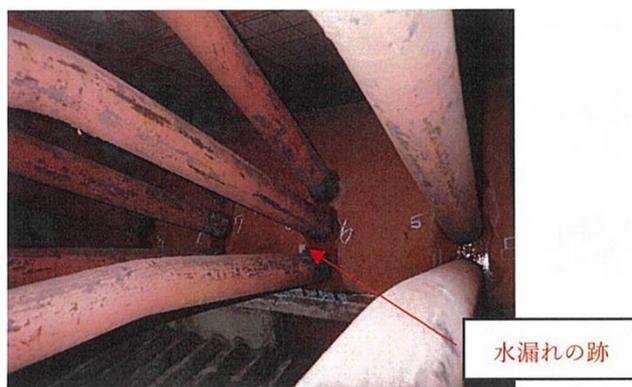
3号炉 上昇連絡管

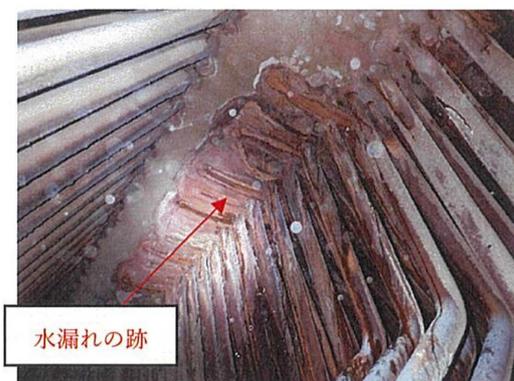
1号炉 本体水管

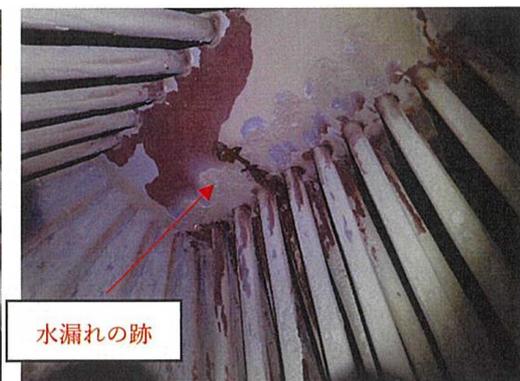
3号炉 本体水管

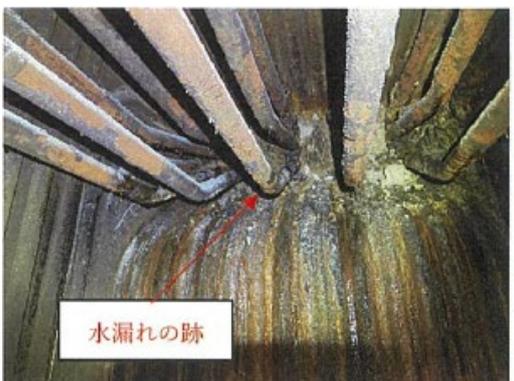
1号炉 放射室水管

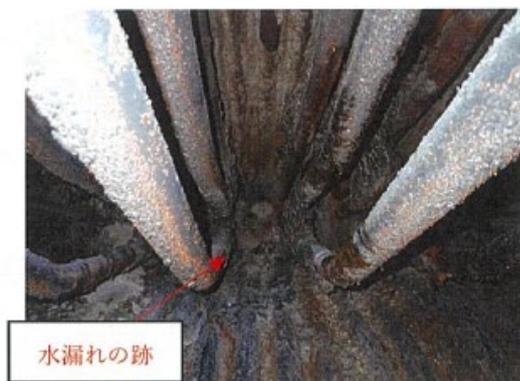
3号炉 放射室水管

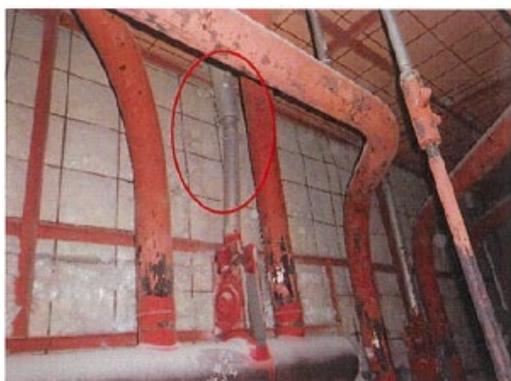
焼却炉の緊急停止後に、ボイラの天井部に設けられている天井室（ペントハウス）内で目視点検を行った結果、側壁水管と後壁水管を上部から支えている吊ハンガに変形が確認されたことが、点検した業者及びプラントメーカーから報告されている。

1号炉 吊ハンガ（側壁水管）

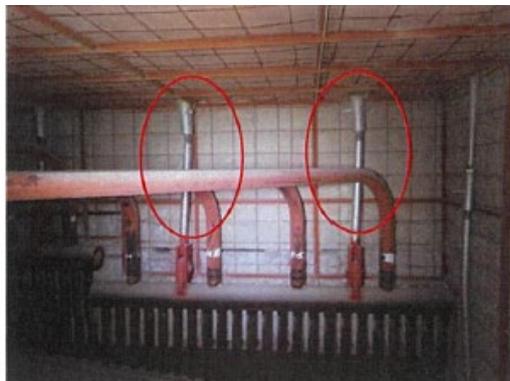
3号炉 吊ハンガ（側壁水管）

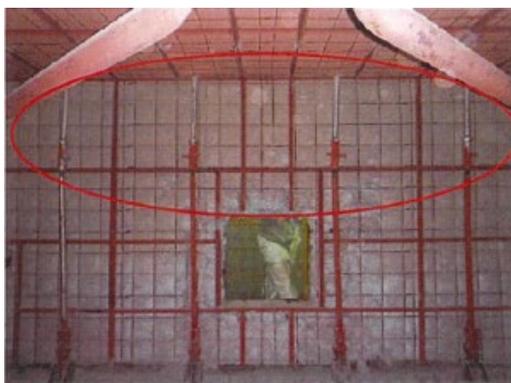
1号炉 吊ハンガ（後壁水管）

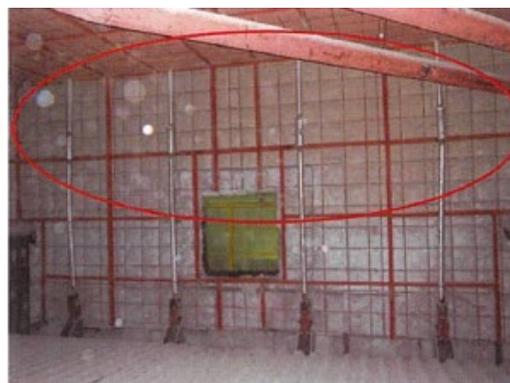
3号炉 吊ハンガ（後壁水管）

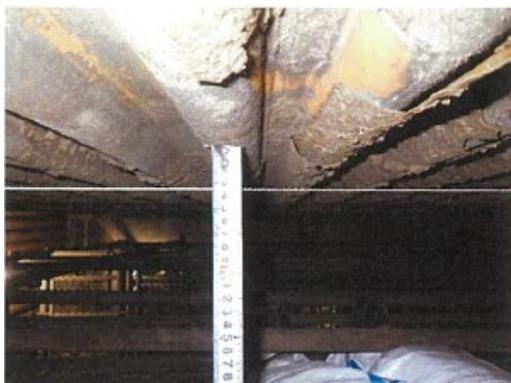
1号炉 第一放射室

焼却炉の緊急停止後に、焼却炉内部を目視点検した結果、第一放射室側壁水管及び後壁水管の一部に大きな変形（30～50mm程度、炉外側に膨らんでいること）が確認されたことが、点検した業者及びプラントメーカーから報告されている。

※後壁膨らみ：炉中心で36mm

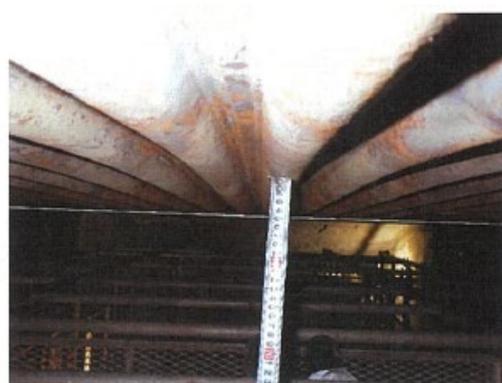
3号炉 第一放射室

※後壁膨らみ：炉中心で48mm

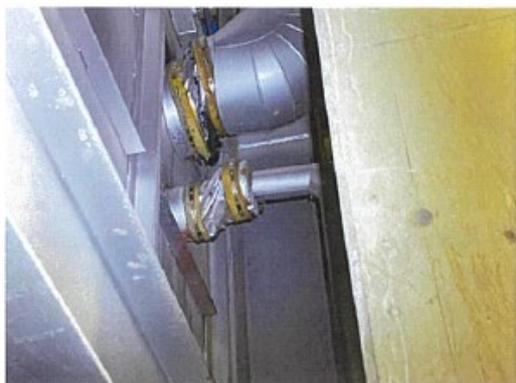
焼却炉の緊急停止後に、焼却炉及びボイラ等の外周部を目視点検した結果、第一放射室後壁水管管寄せのエキスパンションに破損が確認されたことが、点検した業者及びプラントメーカーから報告されている。

1号炉 第一放射室後壁水管  
管寄せエキスパンション

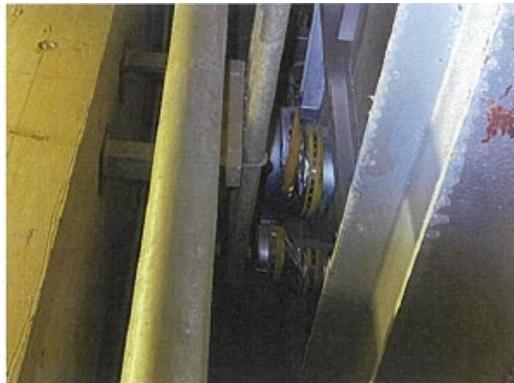
3号炉 第一放射室後壁水管  
管寄せエキスパンション

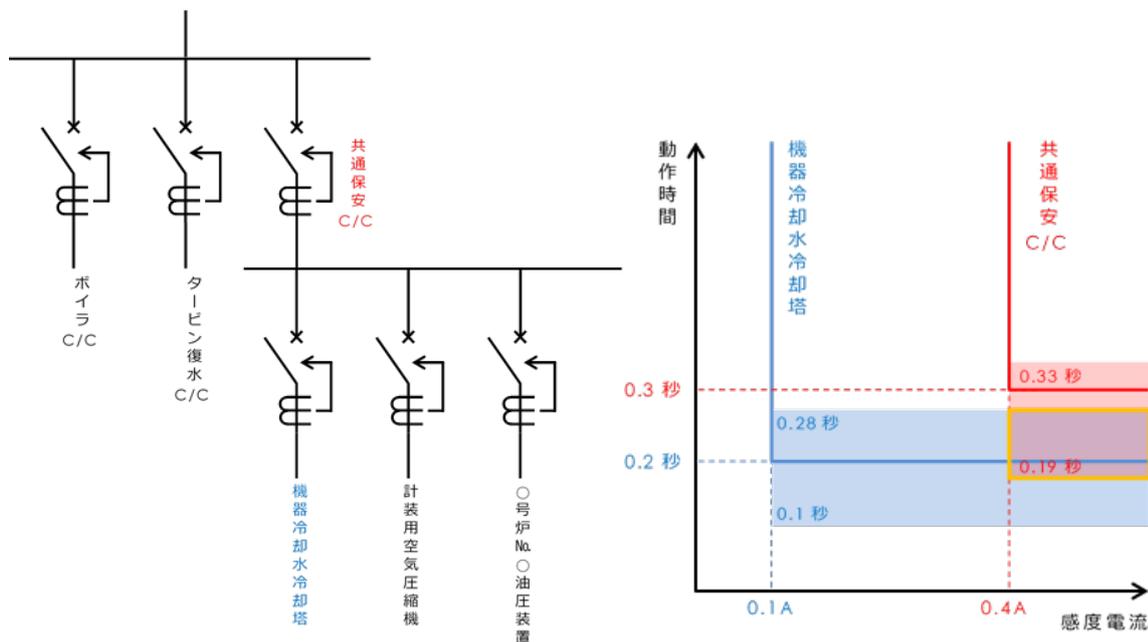
図 3.3.1 プラント動力設備の保護協調（現状）

No.1 機器冷却水冷却塔 1 のファンがトリップしたことが、上位側のプラント動力側に波及しているのか、最終的な原因究明まではできていない。しかし、今回のように電動機回路の故障によりトリップし、原因を除去しないままリセットして回復させた場合、次の運転時に地絡の様相が拡大し、より大きな地絡電流が流れて、上位側の地絡継電器が動作する可能性が高まることがある。

建設当時の納期段階では、定格感度電流は上位側のプラント動力側で 0.4A、下流側の共通保安 C/C で 0.1A と設定しており、協調が取れている。しかし、動作時間整定値は上位側のプラント動力側で 0.3 秒（許容範囲 0.19～0.33 秒）、下流側の共通保安 C/C で 0.2 秒（許容範囲 0.10～0.28 秒）となっており、動作時間幅が下位側と重複している。そのため、感度電流以上の電流が流れたことで、上位側が先に動作するに至った可能性がある。

今後は、建設当時は販売されていなかったと聞いているが、概ね 2016 年以降の継電器（リレー）では動作時間を調整（延長）できる機種が販売されていることから、上位側の地絡継電器が動作しないような機種に変更する必要があると判断する。

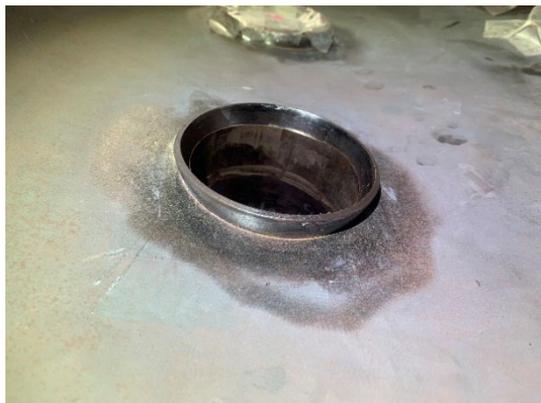
拡管部補修前
