市川市クリーンセンターの稼働停止に係る検証結果報告書 概要版

令和6年3月21日

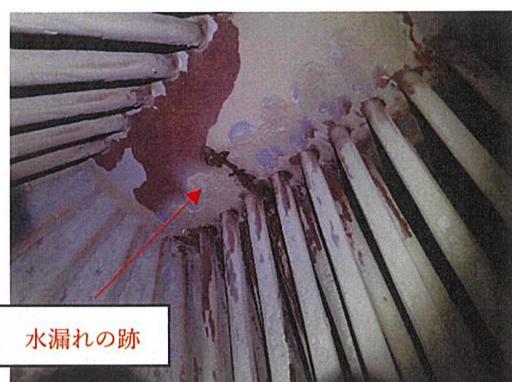
水管の抜管部からの漏水

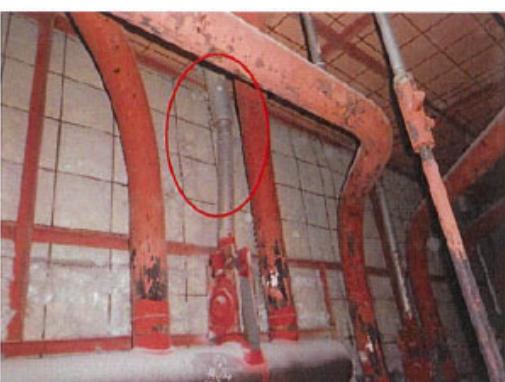
吊ハンガの変形

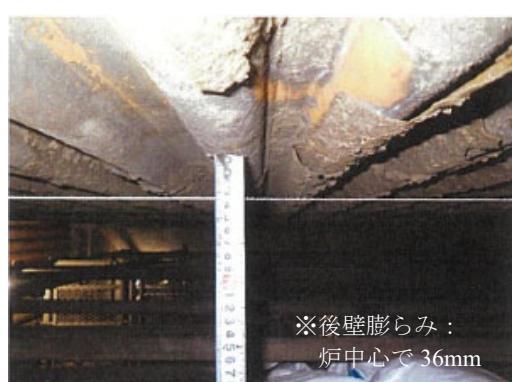
水管の変形

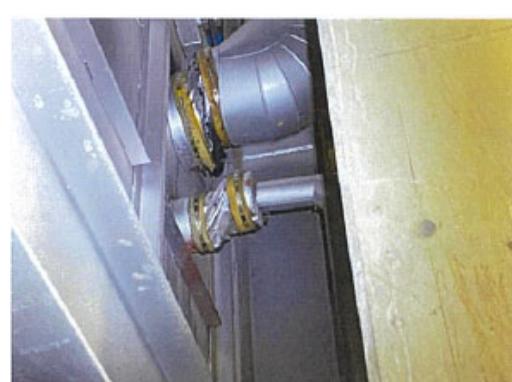
管寄せエキスパンションの破損
