市川漁港整備に伴うモニタリング調査

報 告 書

令和5年3月

市川市 行徳支所 臨海整備課

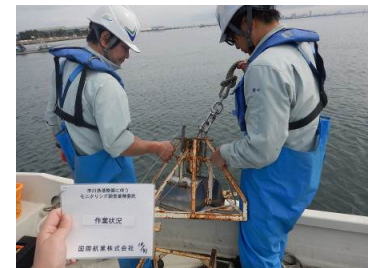
底質調査状況

工事前・工事開始直後と工事完了後の調査では、ハンドグラブサンプラーによりダイバーが直接採泥し、工事中の調査ではスミス・マッキンタイヤ型採泥器を船上より垂下し採泥した。

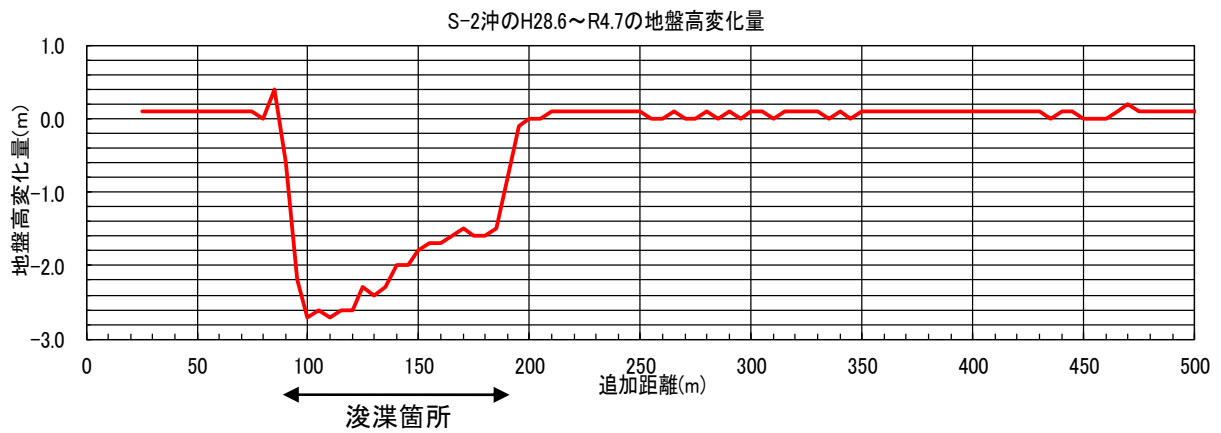
図 3-1 (2) 沖合 500m までの地形変化 (測線 S-2)

測線 S-1、S-2 の調査結果を図 3-1 に示す。上段には工事前（平成 28 年 6 月）、工事開始直後（平成 28 年 10・11 月）、工事完了後（令和 3 年 10 月、令和 4 年 7 月）の横断地形を示し、下段には工事前（平成 28 年 6 月）と工事完了後（令和 4 年 7 月）の 2 時期の調査結果より、地盤高の変化量を示す。

測線 S-2 は、石積み護岸から追加距離 90m までは滞筋地形で、工事前と比べ 0.0~+0.4m の堆積がみられた。追加距離 90~190m までは泊地建設のため地盤高の低下がみられるが、泊地区域の沖側である追加距離 200m より沖側は、0.0~+0.2m の地形変化であり、沖合の浅場ではほとんど地形は変化していないと考えられる。

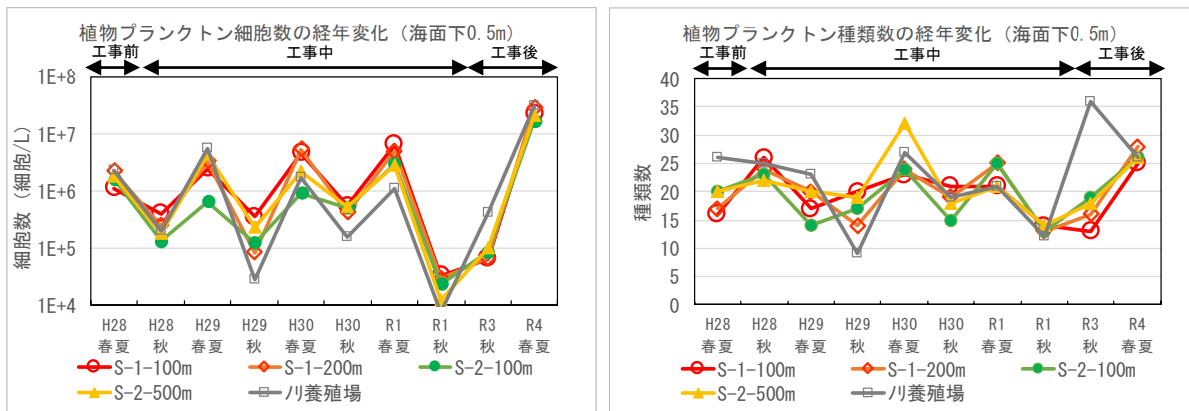
図 4-2 水質経年変化 (植物プランクトン)

植物プランクトンは、1 回を除いて春夏期は概ね 10^6 細胞/L のオーダー、秋期は概ね 10^5 細胞/L のオーダーで推移していた。工事に伴う植物プランクトンへの影響としては、浚渫等の工事に伴って巻き上がった底質（間隙水）に含まれる栄養塩が水中へ放出され、それに伴い植物プランクトンが異常増殖する可能性が考えられるが、工事箇所（S-1-100m、S-2-100m）、周辺（S-1-200m）、沖合（S-2-500m、ノリ養殖場）の各地点において、工事前と比べて工事中の細胞数は、ほぼ同じオーダーで推移しており増加傾向はみられず、工事に伴う影響は確認されなかった。工事による富栄養化は生じなかったものと考えられる。

令和 4 年の細胞数は 10^7 細胞/L と 1 オーダー多かったが、6 月下旬から 7 月初旬にかけて連日猛暑が続き、当日の水温は 29°C 前後と高かったことが影響したものと考えられる。

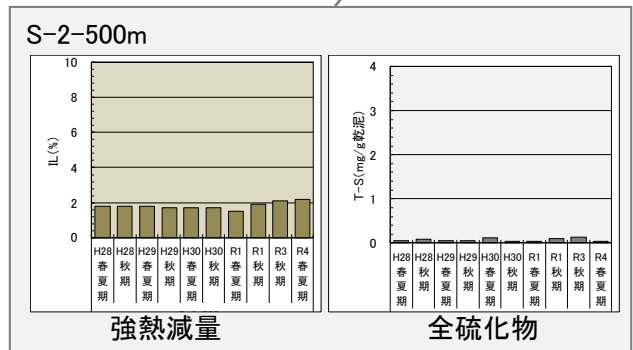
図 5-1 (2) 底質の分布状況 (強熱減量、全硫化物)

S-2-26m では、令和元年春夏期に過年度と比べやや高い値を示したが、同年秋期には工事前と同程度の値となり、その後も顕著な変化はみられなかった。

S-1-100m では、工事前は 3mg/g であり、浚渫工事が行われた平成 28 年の春夏期から秋期にかけて 1mg/g 程度まで低下した。その後は調査時期により増減はあるが、工事完了後も浚渫工事が行われた直後と同程度の 1mg/g 前後が維持されていた。

S-2-26m では、令和元年春夏期に過年度と比べやや高い値を示したが、同年秋期には工事前

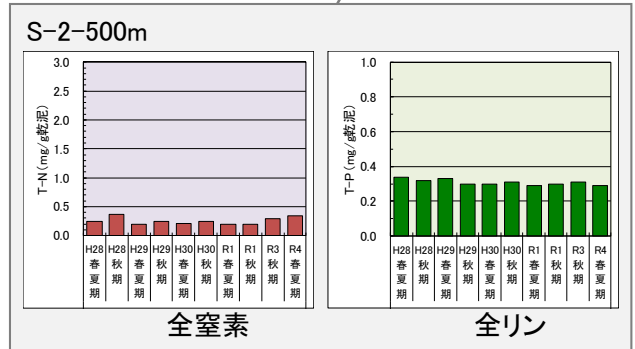
図 5-1 (3) 底質の分布状況 (全窒素、全リン)

S-1-100m では、工事前に 2.7mg/g、工事中の平成 29 年春夏期は 2.0mg/g まで低下し、その後は調査時期によって変動はあるが、工事完了後は工事前に比べて低い値であった。

S-2-26m では、令和元年春夏期に過年度に比べ高い値となったが、同年秋期には工事前と同程度の値となり、その後も顕著な変化はみられなかった。

S-2-26m では、令和元年春夏期に過年度に比べ高い値となったが、同年の秋期には工事前と同程度の値となり、その後も顕著な変化はみられなかった。

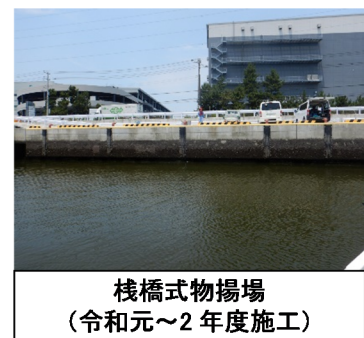
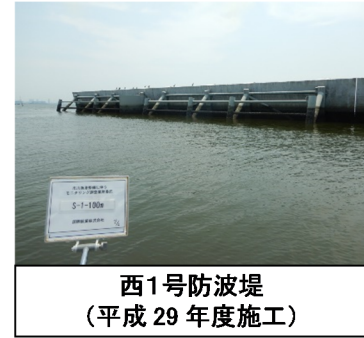
海底観察結果に基づく海生生物分布状況模式図 測線 S-1(春夏期調査:令和4年7月2日~4日実施) 陸側起点より追加距離 250m まで

栈橋式物揚場中潮帯:タテジマフジツボ、タテジマイソギンチャク、マガキなどが確認された。

栈橋式物揚場の壁面及び鋼管杭にはフジツボ類、イソギンチャク類などの潮間帯生物が生息している。水深の深い漁港内の底部(追加距離 10~120m)はシルト質の底質で、アサリ、アラムシロガイ、マハゼが確認されるが数は少ない。50m 付近の海底には貧酸素状態のときにみられる硫黄酸化細菌のマットが確認された。西1号防波堤にはフジツボ類、イソギンチャク類などの潮間帯生物が生息している。水深の深い防波堤の沖側(追加距離 130~170m)はシルト質の底質で、アカエイ、マハゼが確認され、水深が浅い追加距離 180m~250m は細砂質の底質で、アラムシロガイやアサリ、サルボウガイ、ホンビノスガイなどが確認された。

各測線の追加距離 0～250m の範囲における工事完了後の生物確認状況の模式図を図 6-1 に示すが、整備された栈橋式物揚場及び西 1 号防波堤の壁面には、フジツボ類、イソギンチャク類などの潮間帯生物が確認され、新たな生物の生息基盤として機能していることが確認された。水深が深い漁港内の海底部は、工事前、工事完了後ともに生物は少ないが、沖側の砂底には、潜砂性二枚貝のアサリ等が確認された。

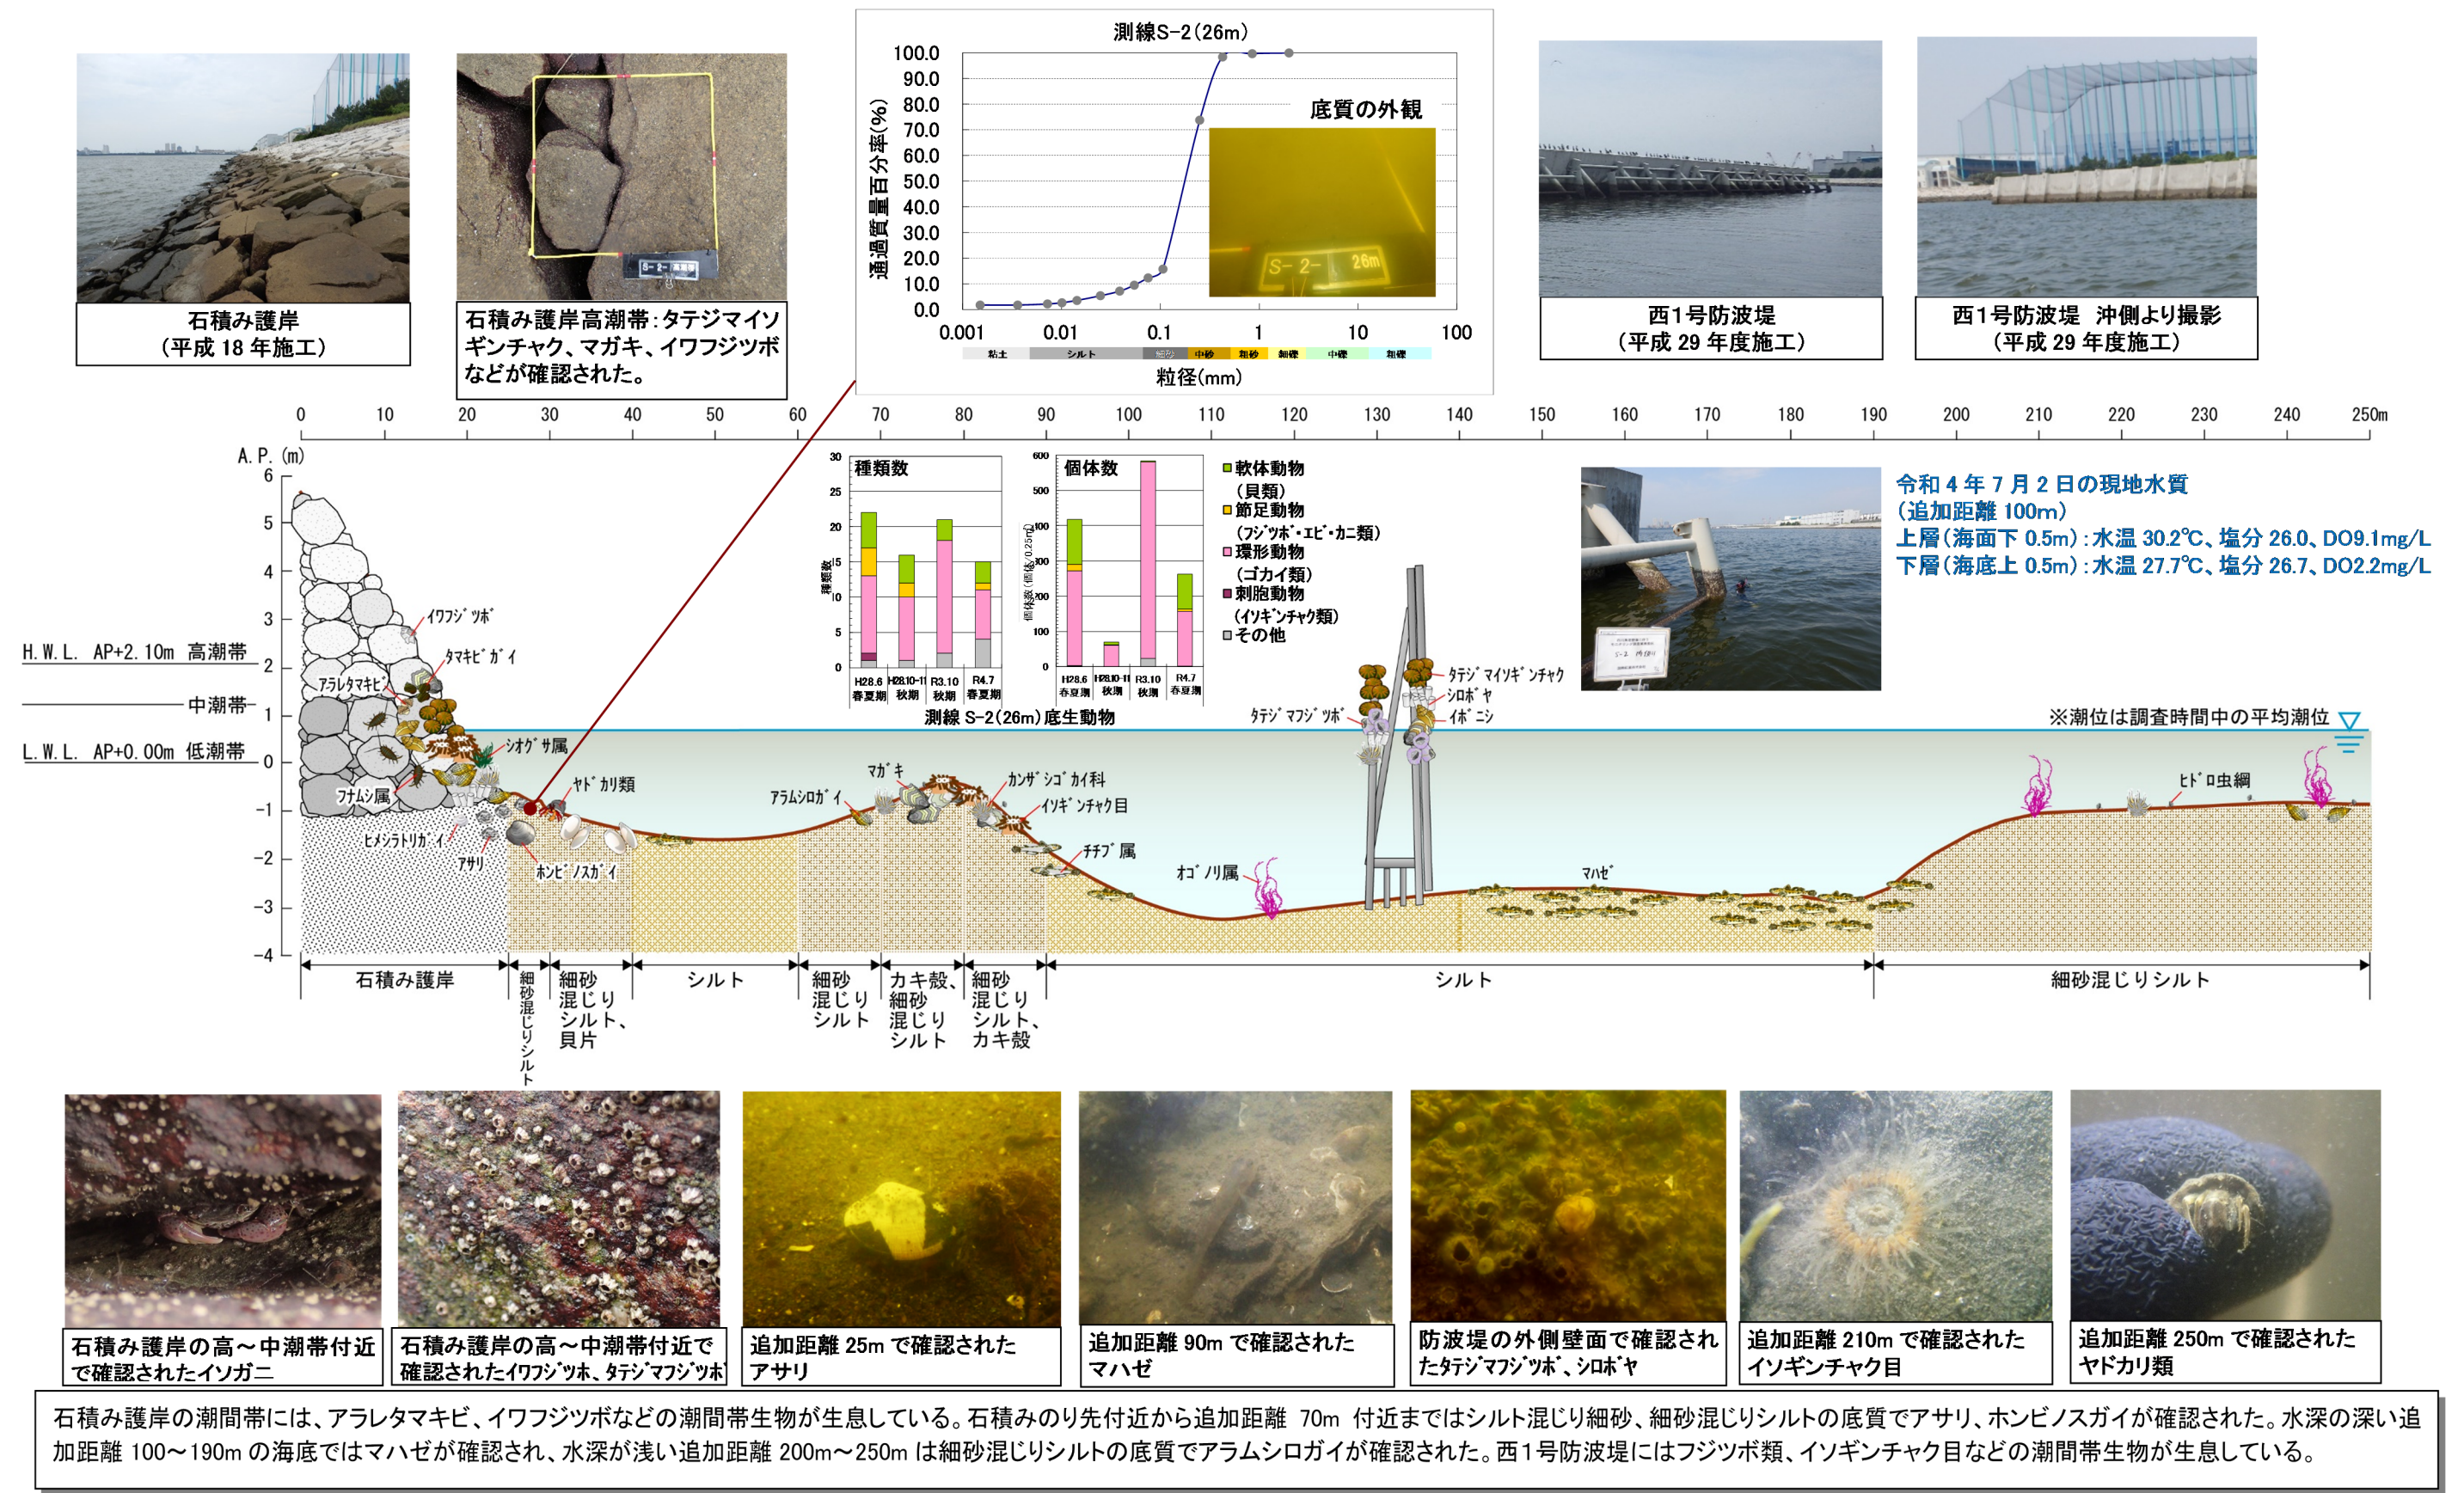
図 6-1 (2) 海生生物分布状況模式図 (測線 S-2, 春夏期調査, 陸側起点より追加距離 250m まで)

海底観察結果に基づく海生生物分布状況模式図 測線 S-2(春夏期調査:令和4年7月2日~4日実施) 陸側起点より追加距離 250m まで
