平成25年台風26号と 治水対策の効果

台風26号の概要（平成25年10月15～16日）
 ・ 総降雨量:263mm ・ 最大時間雨量:45.5mm（本北方排水機場）

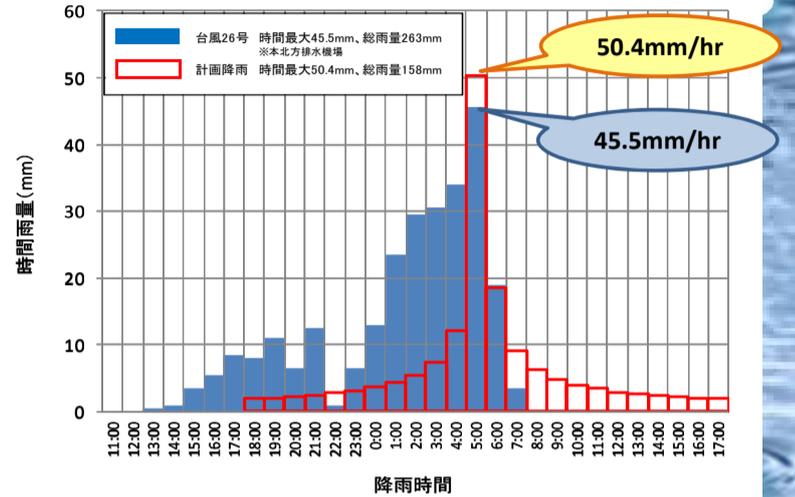
台風26号は、ピーク時45.5mmの前に、時間降雨量30mmを超える大雨が3時間以上継続して降ったことや、総降雨量が263mmに及ぶなど、真間川整備計画で想定する降雨を上回るものでした。

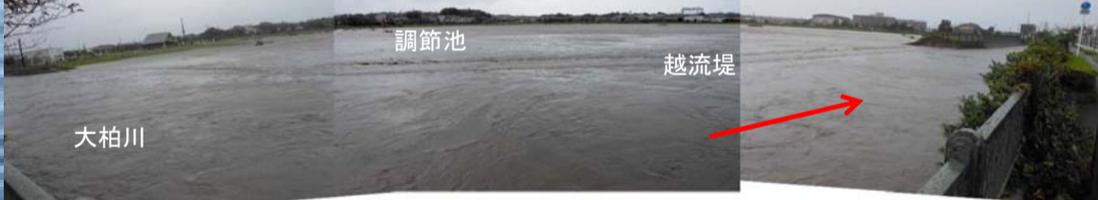
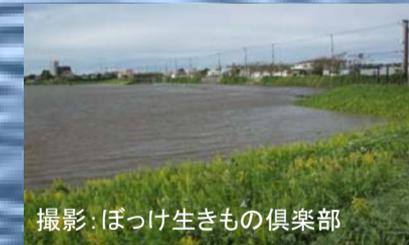
平成25年10月16日午前8時頃

＜台風26号時＞

調節池で貯留した水量は、約210,000m³でした。
 これは、小学校の25mプール 約560個分に相当し、北方町で最大98cmの河川水位を低下することができたと考えられます。

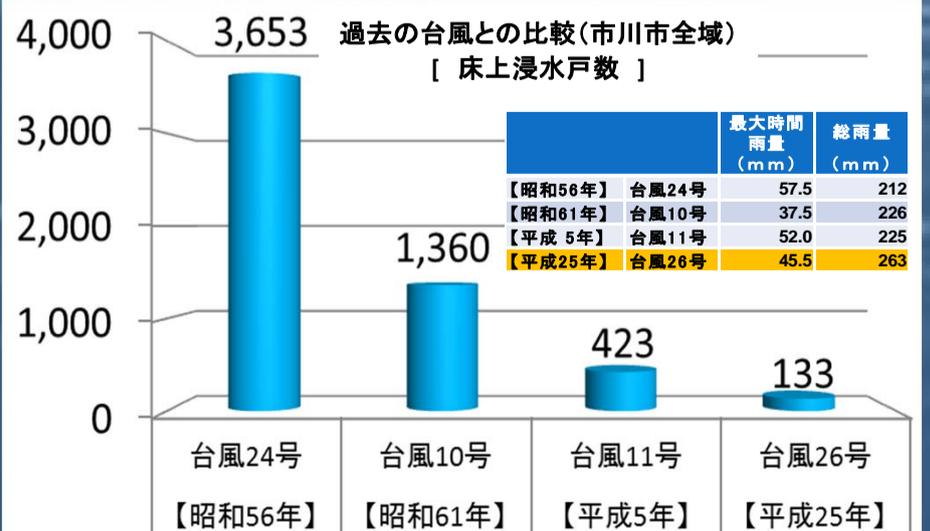
市内各所で浸水被害が発生したものの、これまで本市を襲った大きな台風と比較すると、市街化の進展と相対的に、浸水被害は大幅に減少しています。

これまでに河川改修や、調節池などの治水施設の整備を進めてきましたが、これらの機能が発揮されただけでなく、**市民の協力のもと実施している雨水の貯留・浸透による流出抑制対策の効果**が現れたものと考えられます。
