# **ぼっけ生きもの倶楽部 平成22年度事業報告書**

## H22年度事業報告書(案)

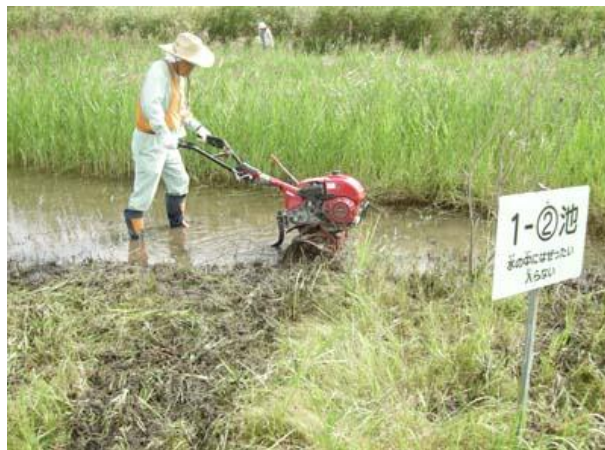
1-②池 ヨシ群落 作業前 2010.10.03

- ① 大鎌で根元から刈り取る
- ② 耕運機で土中の地下茎を切る
- ③ 金熊手などで地下茎や根を漉き取る

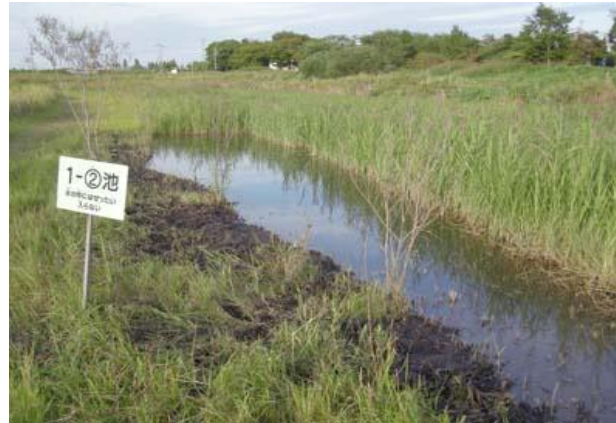
1-②池 ヨシ群落 作業後 2010.10.03

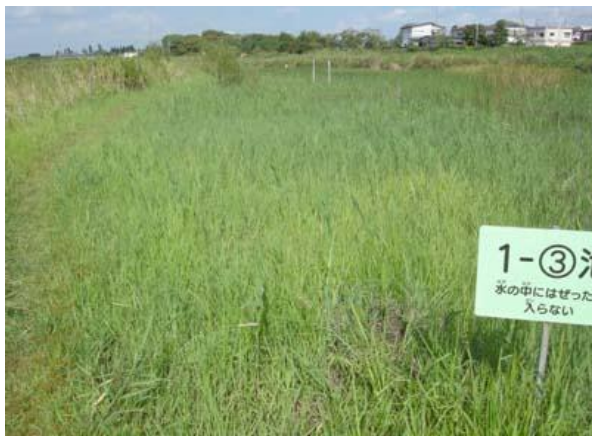
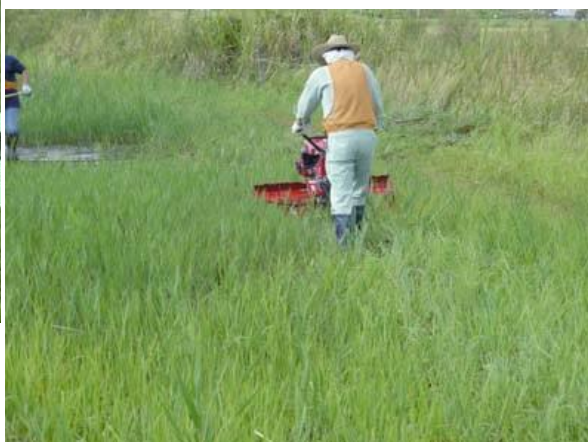
1-③池 キシュウスズメノヒエ群落 作業前 2010.10.03

- ① 鎌で根元から刈り取る
- ② 耕運機で土俵・中の地下茎を切る
- ③ 金熊手などで地下茎や根を漉き取る

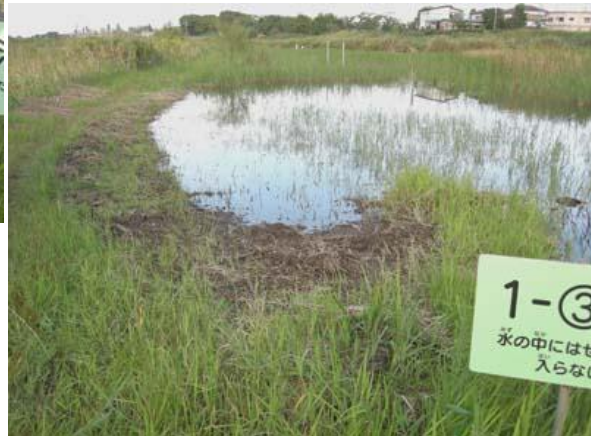
2010.10.16  
キシウスズメノヒエが立ち上がる  
\* 取りきれていない
