**ぼっけ生きもの倶楽部
平成24年度事業報告書**

平成 25 年 6 月

H24年度事業報告書

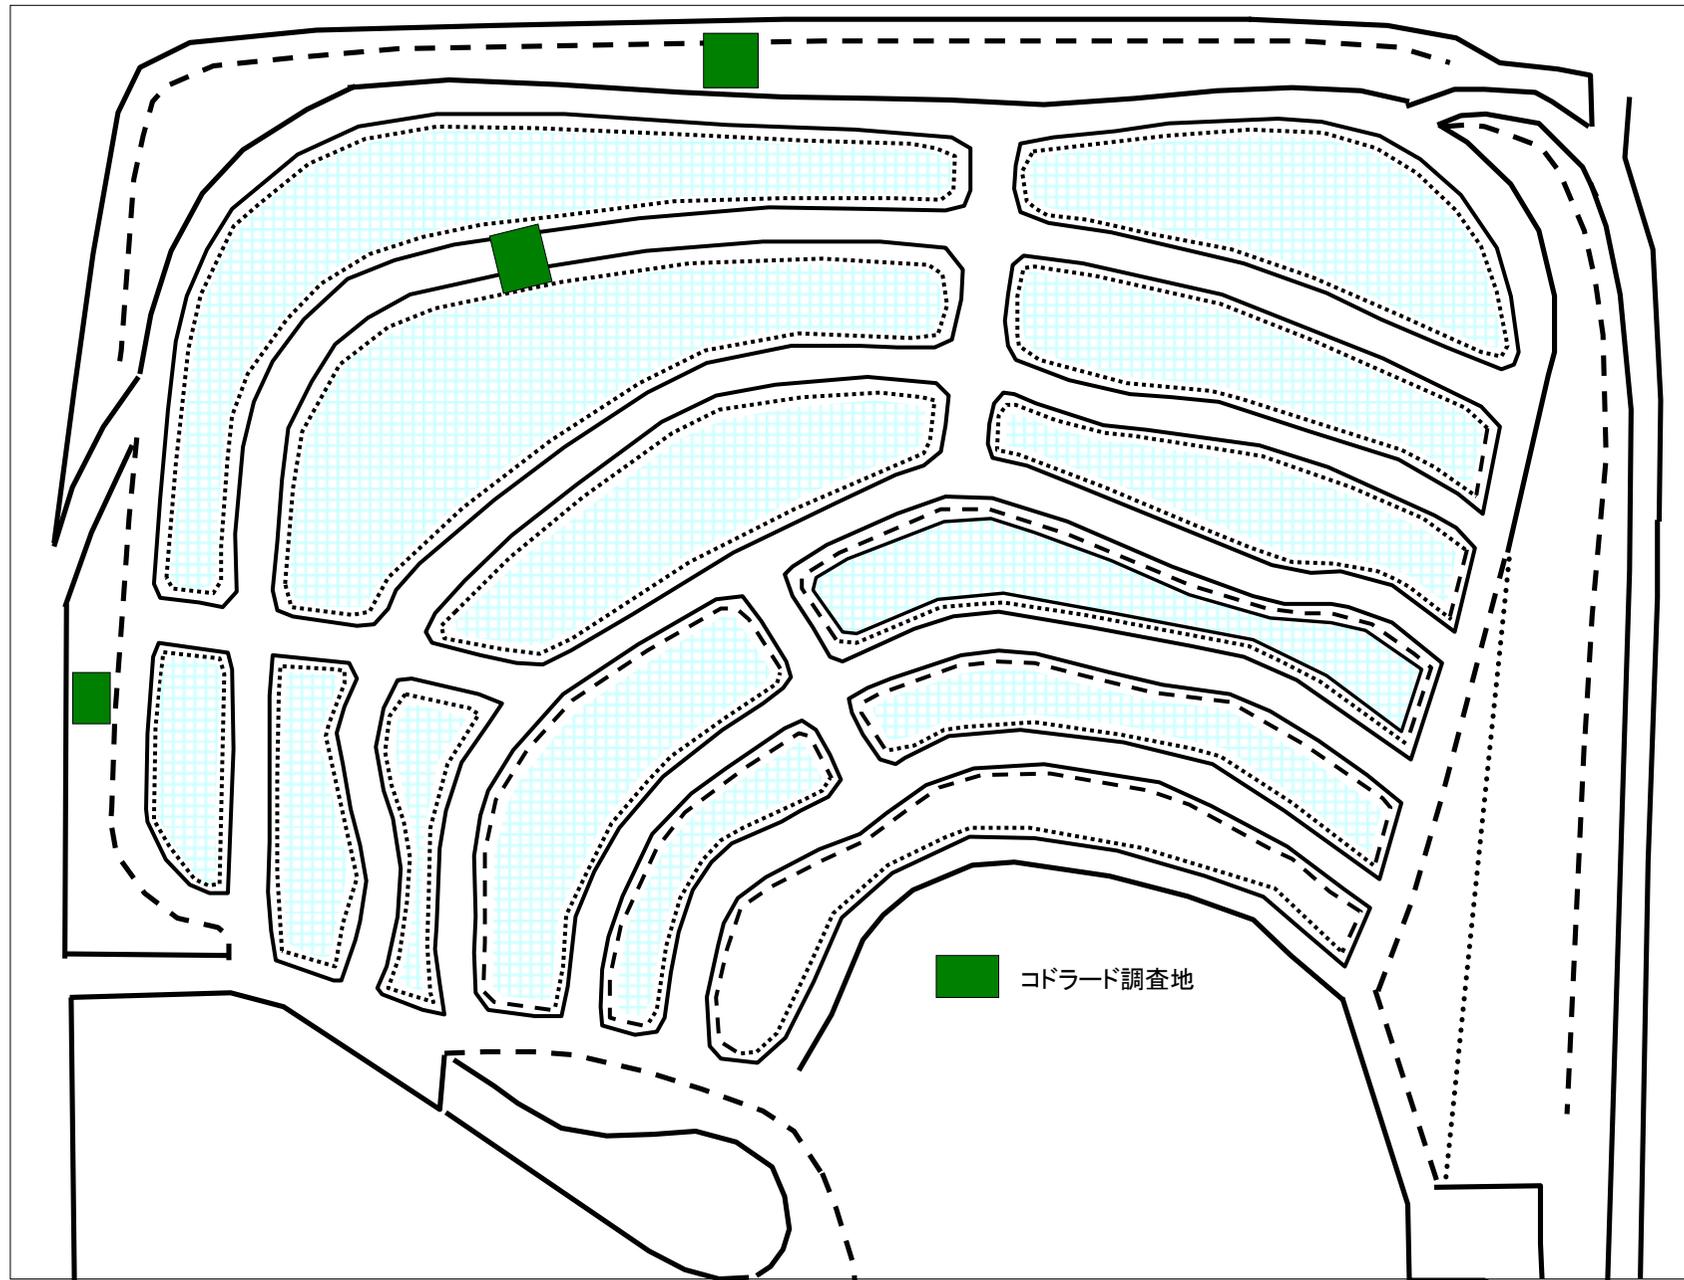
図1.1 棚池地区コドロード設置箇所

外周道路より棚池側における全域を踏査により、植物相調査を行った。またコドラート法により群落組成調査を行った。コドラート設置位置は[図 1.1 コドラード設置箇所](#)の通り。

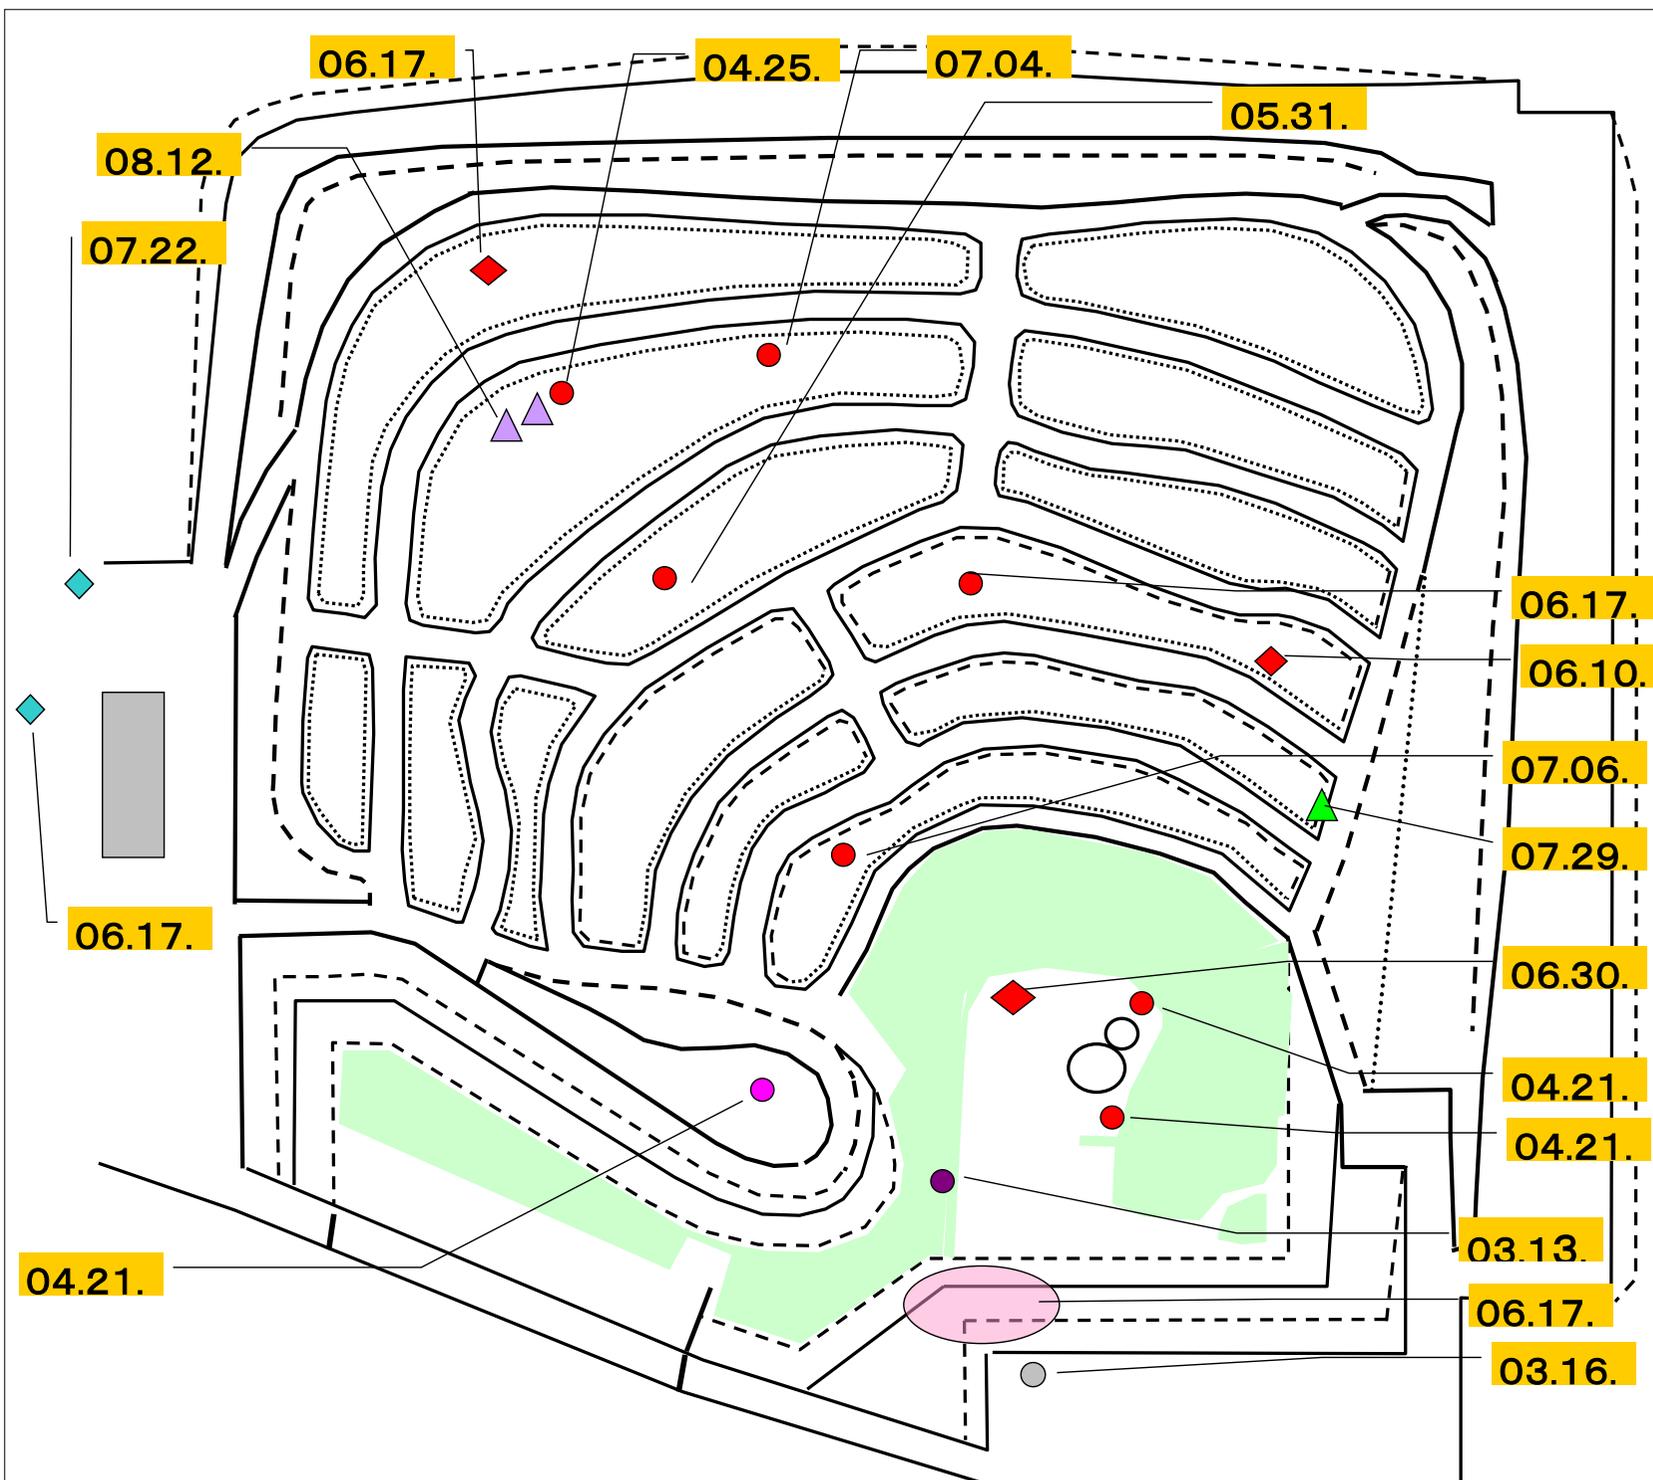
図2.1 2012年度
鳥類繁殖確認図

ひし形・・・幼鳥確認
丸型・・・営巢(抱卵)確認
三角・・・古巢確認

赤・・・・・・カイツブリ
紫・・・・・・アオサギ
灰色・・・・・・ハシボンガラス
桃・・・・・・コチドリ
黄緑・・・・・・オオヨシキリ
ローズ・・・・・・ホオジロ
ベージュ・・・・・・ヒヨドリ
アクア・・・・・・メジロ
ラベンダー・・・・・・ヨシゴイ
青・・・・・・

- (1) 野鳥リストを更新した。[表 2-1 大柏川第一調節池緑地 鳥類リスト](#)を参照。
- (2) 鳥類繁殖を確認した。[図 2.1 2012 年度 鳥類 繁殖確認図](#)を参照。
- (3) 野鳥かカレンダーの野鳥飛来の初認日を更新した。
[表 2-2 2012 年度 大柏川第一調節池緑地の主な鳥たち 初認日記録](#)を参照。

- (1) 緑地内で繁殖の兆候があった種（注）開園後、6度目の繁殖期である。
カイツブリ、ヨシゴイ、アオサギ、バン、コチドリ、コアジサシ、キジバト、ツバメ、オオヨシキリ、セッカ、メジロ、ホオジロ。
水域ではヒメガマ・ヨシ群落、陸域では草地、半島上部、植栽地。アオサギは下池で1巣で抱卵し雛が孵ったが育雛を失敗した。その他に1巣できそうであったが造巢完了しなかった。下池周辺には4月までオオタカ若鳥やチュウヒが依存していた事も失敗要因の1つかもしれない。コチドリは半島上部において抱卵したが孵らなかった。コアジサシは最大5羽飛来したが求愛給餌までで抱卵には至らなかった。今期のツバメに関しては別紙のとおり、釣り糸設置が機能し効果をもたらしたと思われる。この為かイトトンボ類を目にする機会が減った事が気付きである。メジロは北部広場のマテバシイで2回繁殖成功した。
カイツブリは4月21日に下池で抱卵を2巣で確認したが5月1日に排水ポンプの故障により水位上昇し巣が崩壊した。また、例年より繁殖した池が少なく1-③池では0であった。3年間続いた酷暑の為か、渇水による魚類への影響が多大であるようだ。6月中旬に1度ヨシゴイ1羽を見かけたが、8月の草刈り後に2-②池で古巣が2巣見つかった。これは毎年繁殖していた、こざと公園の環境が壊滅的である事から当緑地へ飛来したものではないかと思われる。

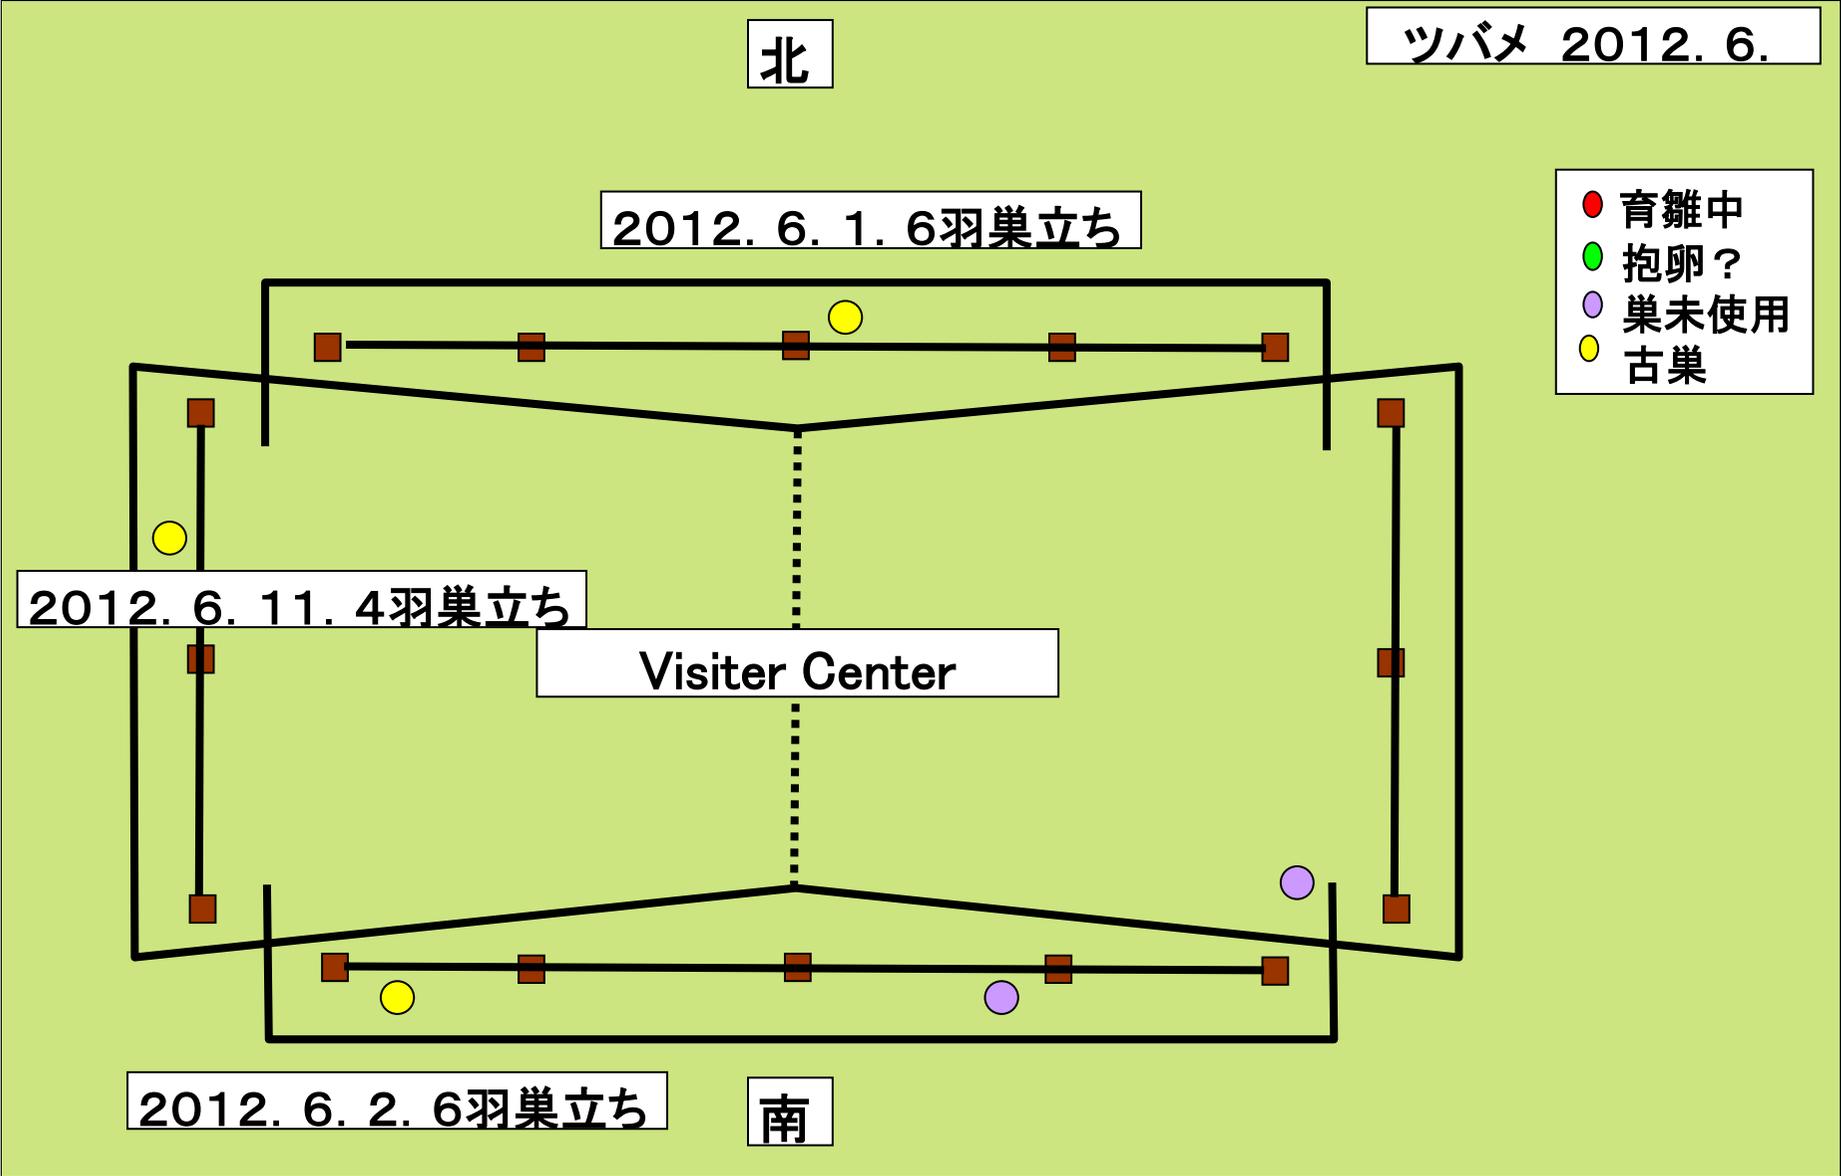
図2.2 VC ツバメ繁殖状況

2012. 6. 1. 6羽巣立ち

2012. 6. 11. 4羽巣立ち

2012. 6. 2. 6羽巣立ち

北部広場でメジロが2度営巣しヒナを巣立ちさせた。昨年に失敗していたので嬉しい限りである。VCでのツバメの繁殖はカラス除けの釣り糸効果で多くのヒナを巣立ちさせたがイトトンボの観察例が減少した。[図 2.2 VCのツバメ繁殖状況](#)を参照。

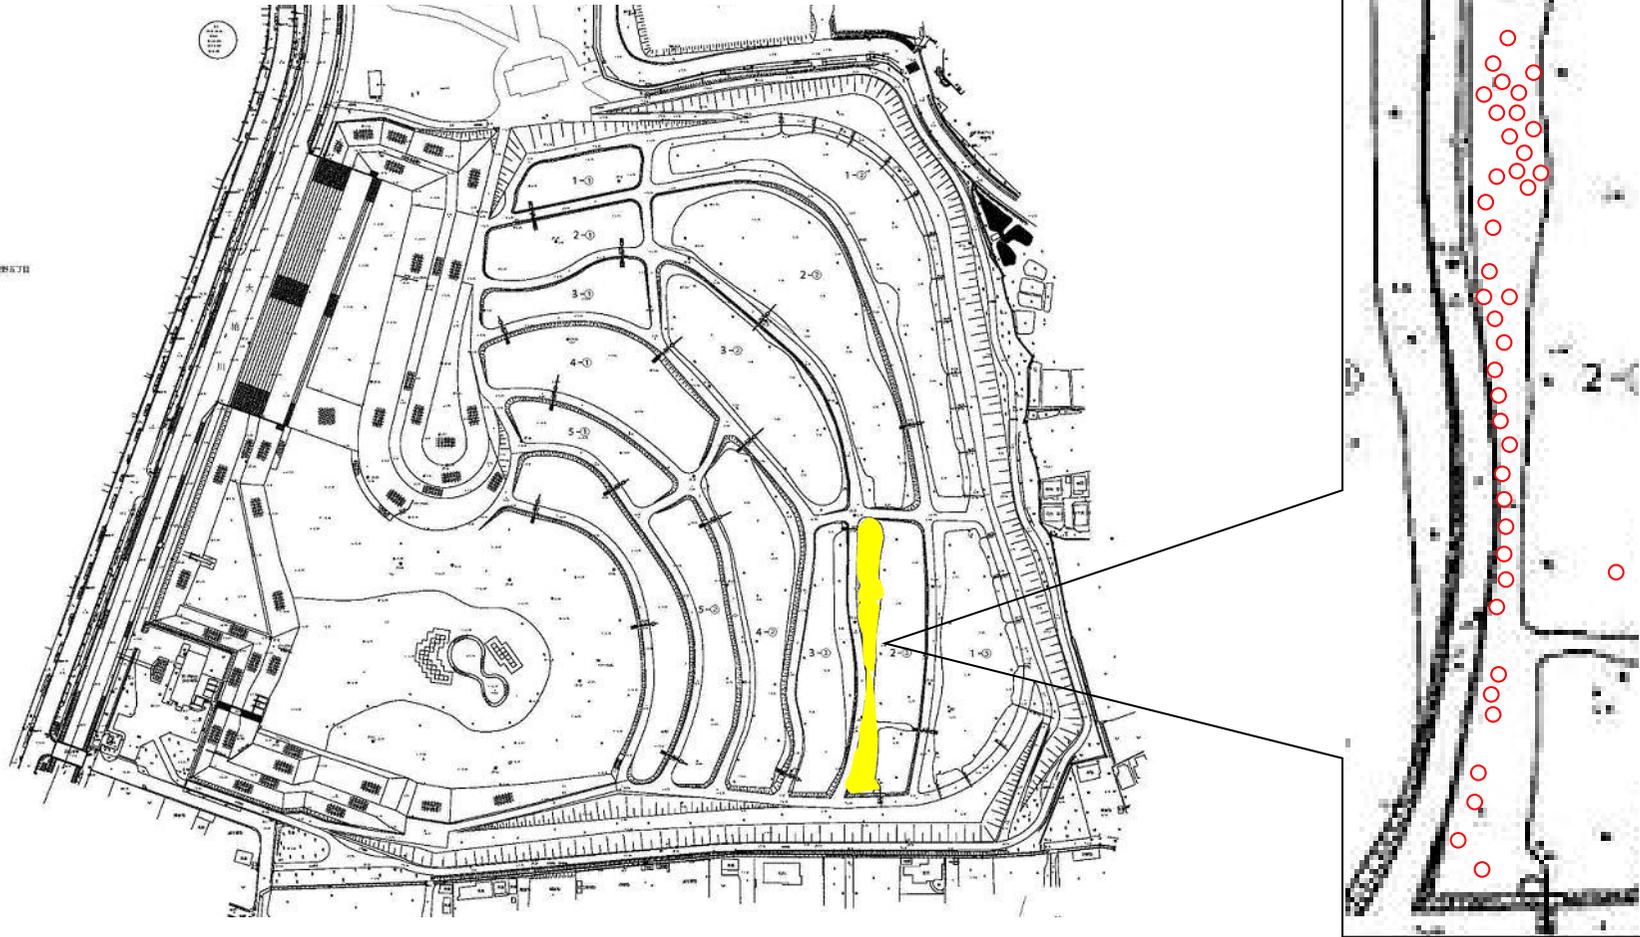
図3.1 ニホンアマガエル卵塊マップ
40塊

ニホンアカガエルの卵塊場所と卵塊数は、2-③池で、40個確認された。

卵塊位置図は、[図 3.1 ニホンアカガエル卵塊マップ](#)を参照。

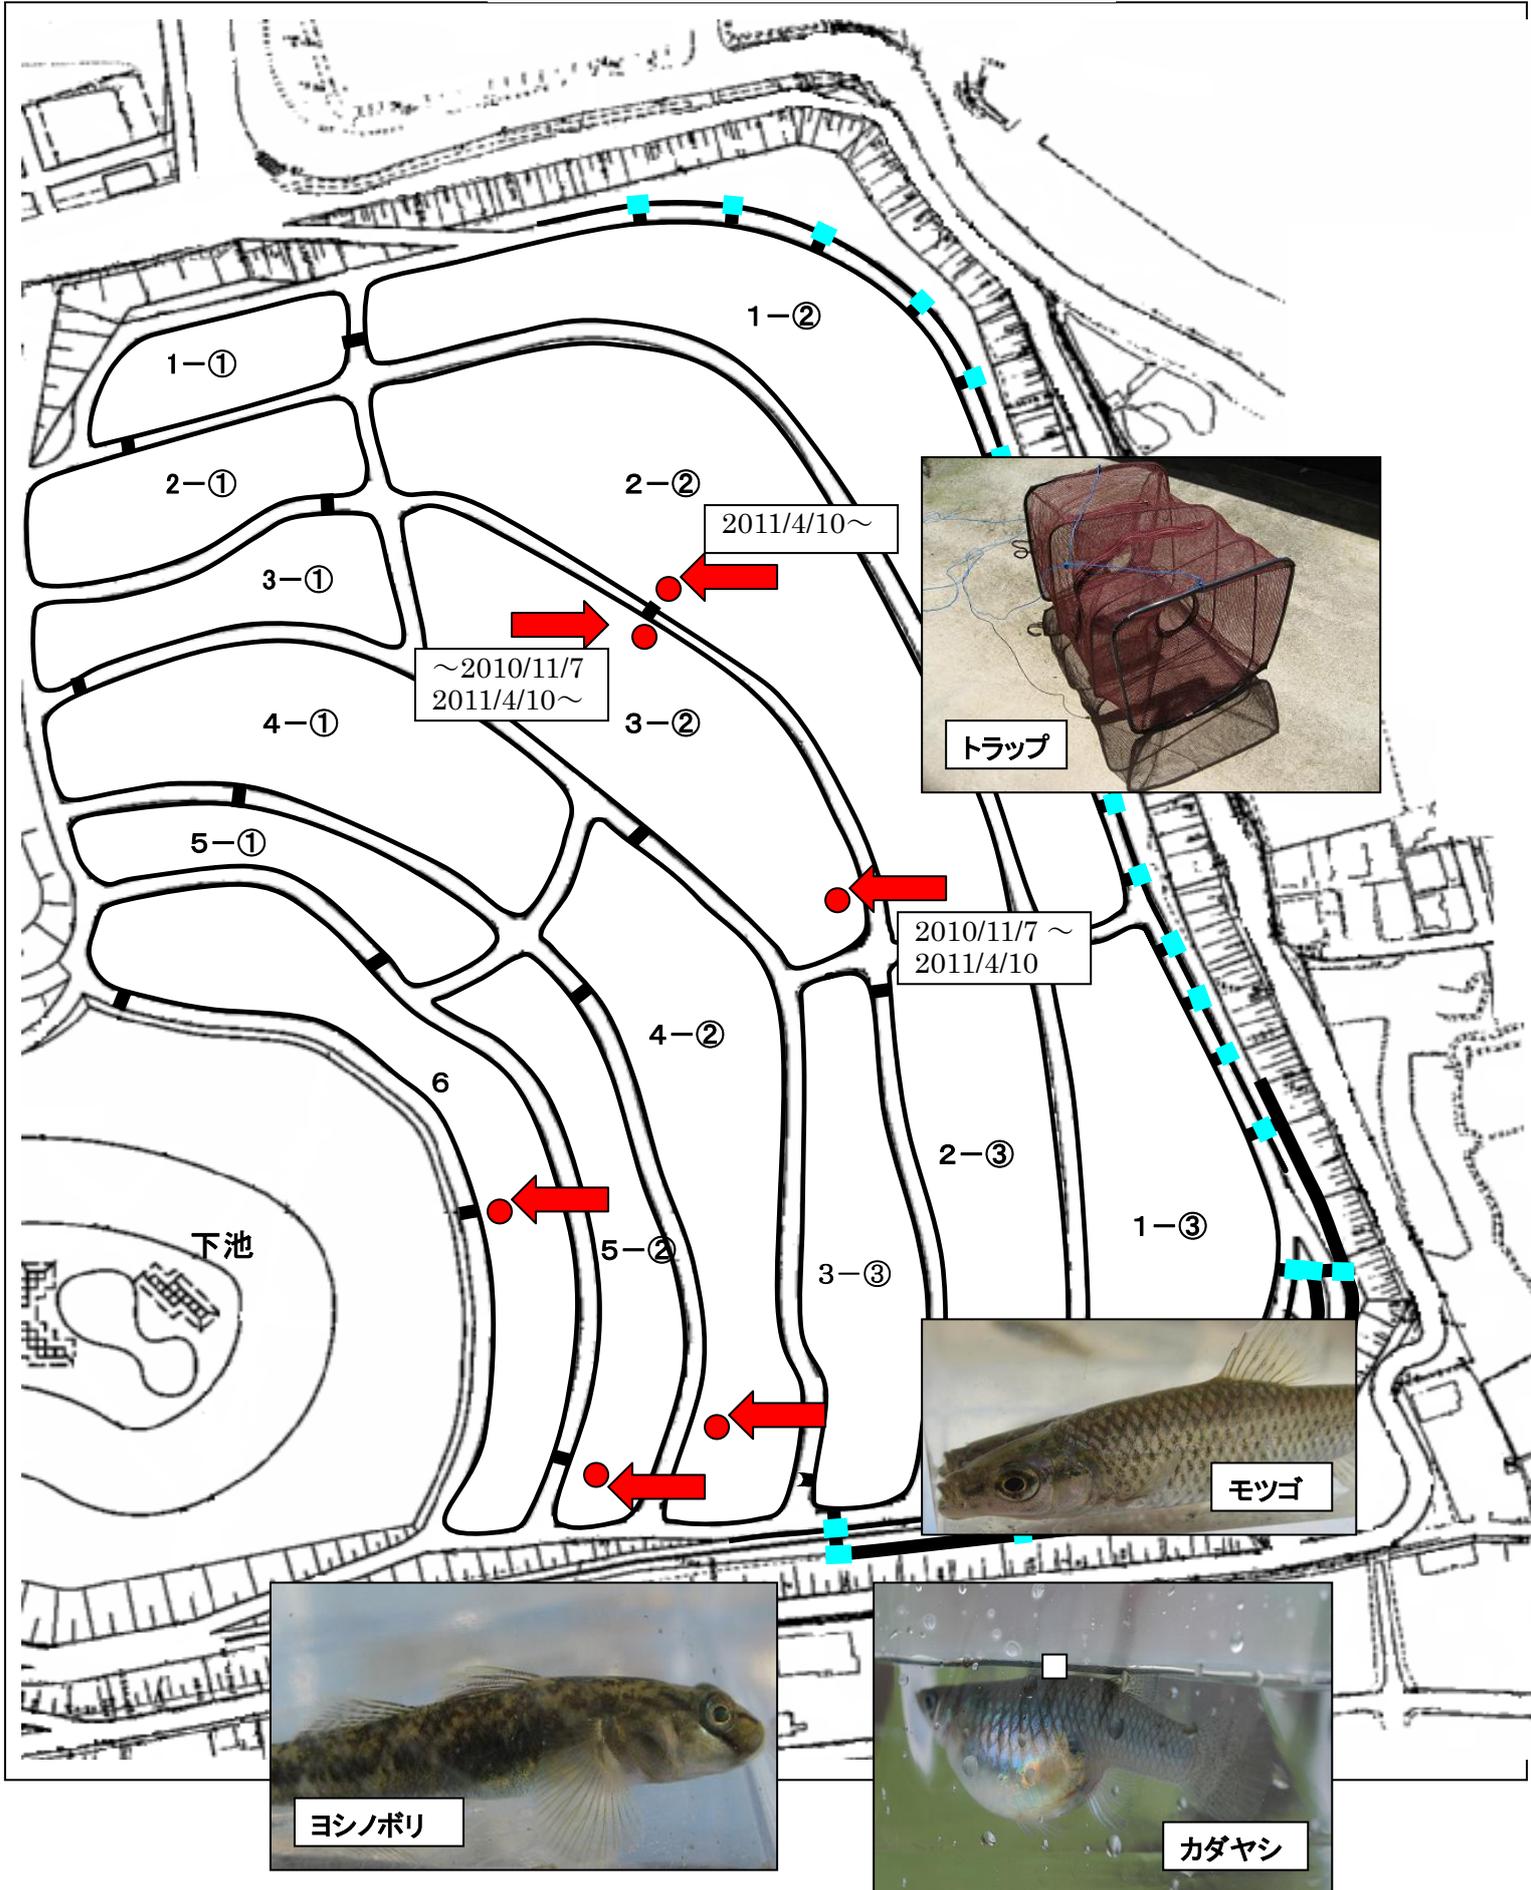
図 6.1 魚類トラップ設置箇所

棚池4箇所¹⁾に魚キラールを用い設置し捕獲調査を行った。設置箇所は、[図 6.1 魚類トラップ設置箇所](#)に示す。

調査は、月1回、トラップを沈め、トラップに入った魚類とその数を調査した。

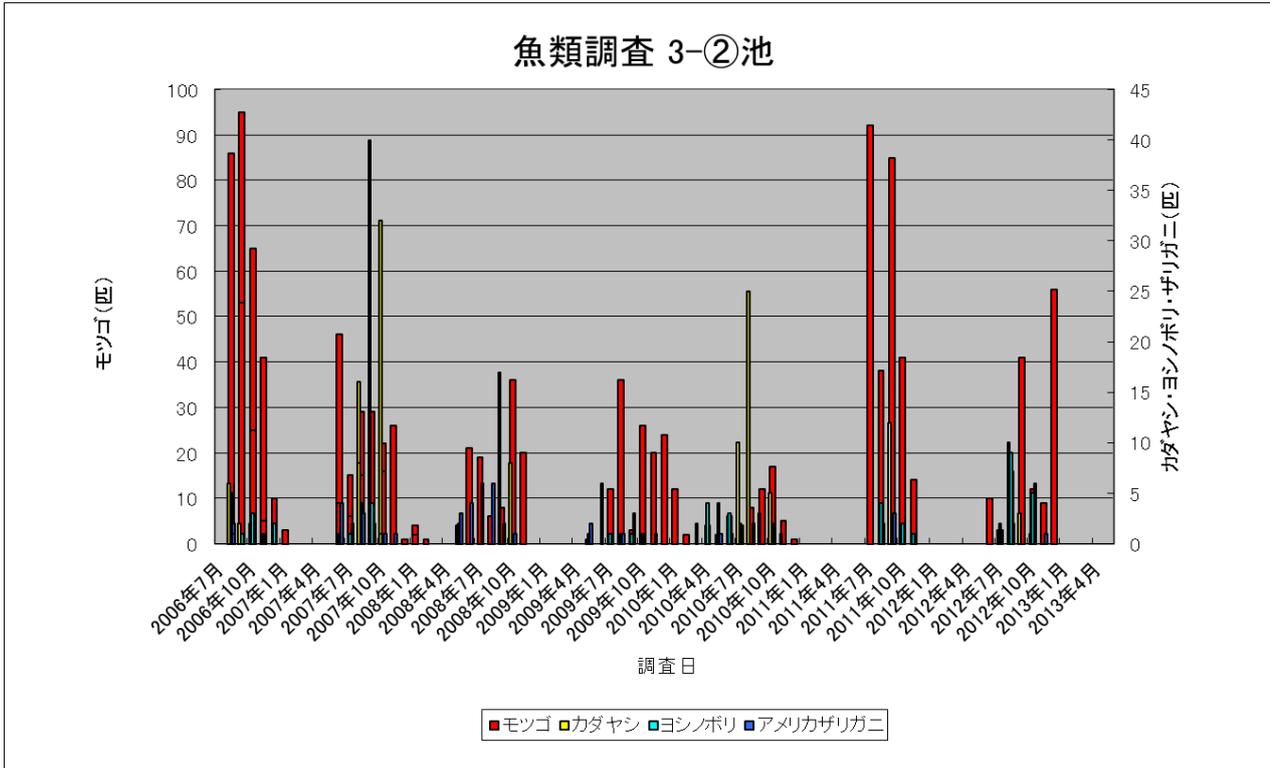
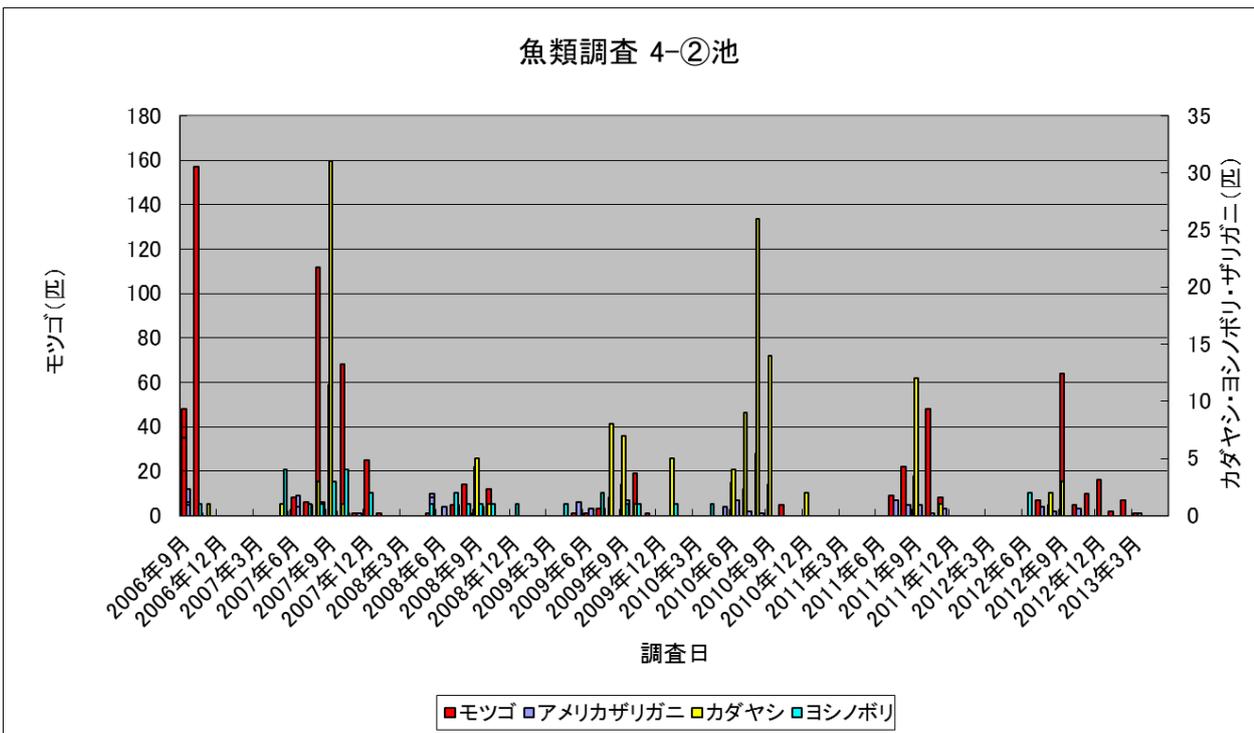
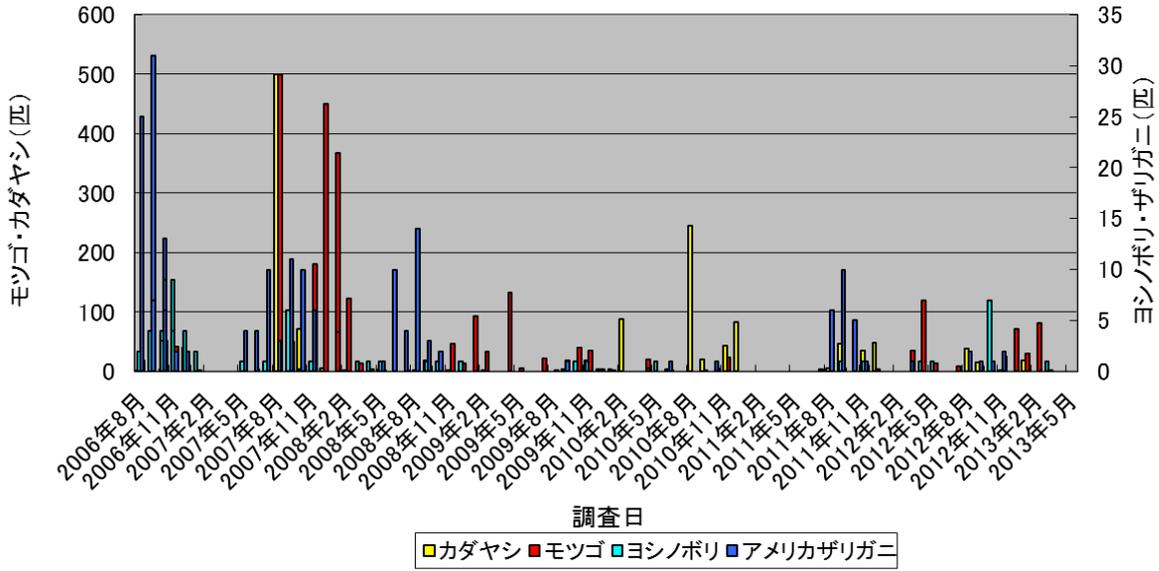
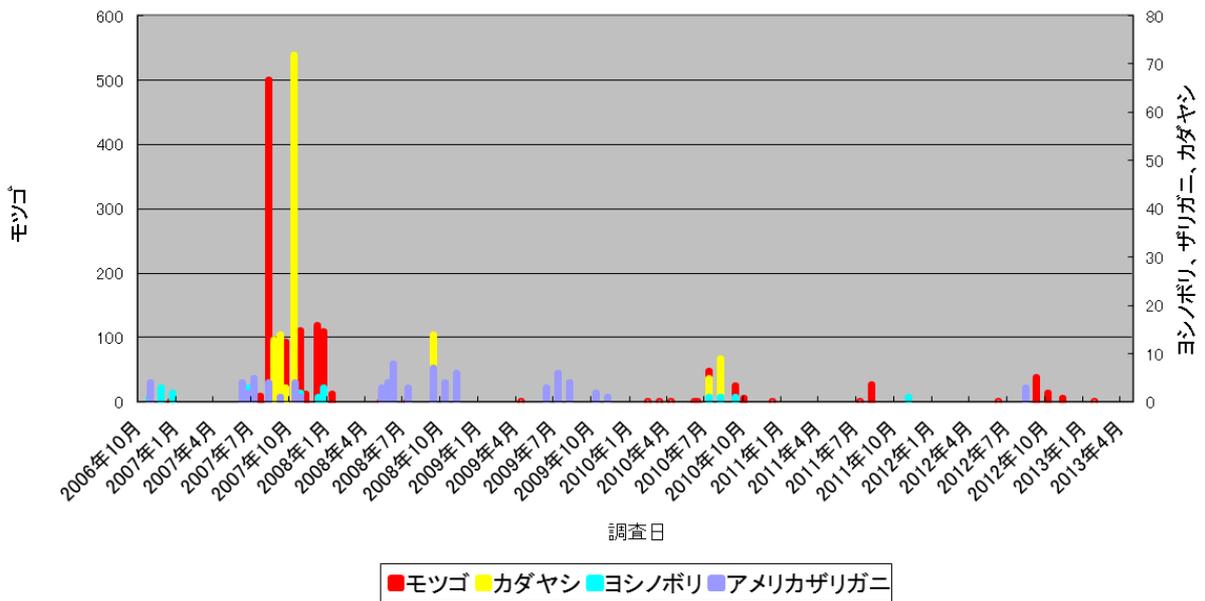
図6.2 魚類調査結果(2006/7~2013/4)

モツゴ、カダヤシ、ヨシノボリ、アメリカザリガニの捕獲数量の経年変化を、[図 6.2 魚類調査結果](#)に記す。

この図からも解るように、3-②池を除き、魚類の個体数の変化が著しい。

今年も8月に、2-①池、2-③池、3-①池、3-③池は完全に渇水した。例年池が枯れるため、多くの水生生物が死滅した。

年々減少している。その原因は、下記のように考えられる。

- ① 例年夏場に渇水し、生物が死滅する。
- ② 棚池には、棚池間に魚道が無いため、下流側の魚類が上流に上れない。
- ③ 野鳥やウシガエルの捕食から身を守る漁礁が無い。
- ④ 産卵に適した場所が無い。

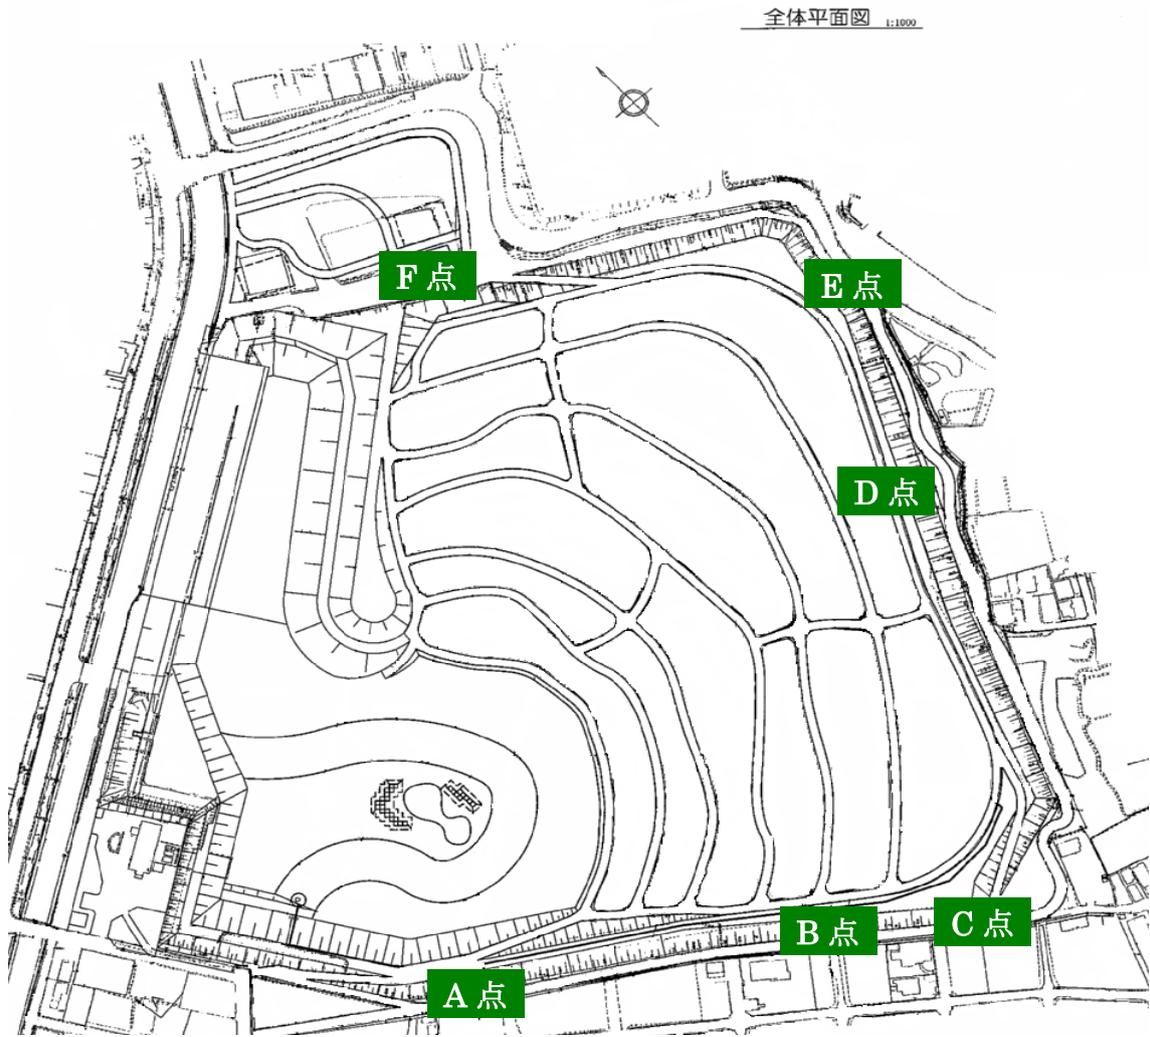
图 7.1 定点摄影箇所

調節池緑地の月ごとの変化を見るために、毎月第3週の日曜日に、外周路に定めた6点

のポイントで撮影をした。撮影ポイントは、[図 7.1 定点撮影箇所](#)に示す。

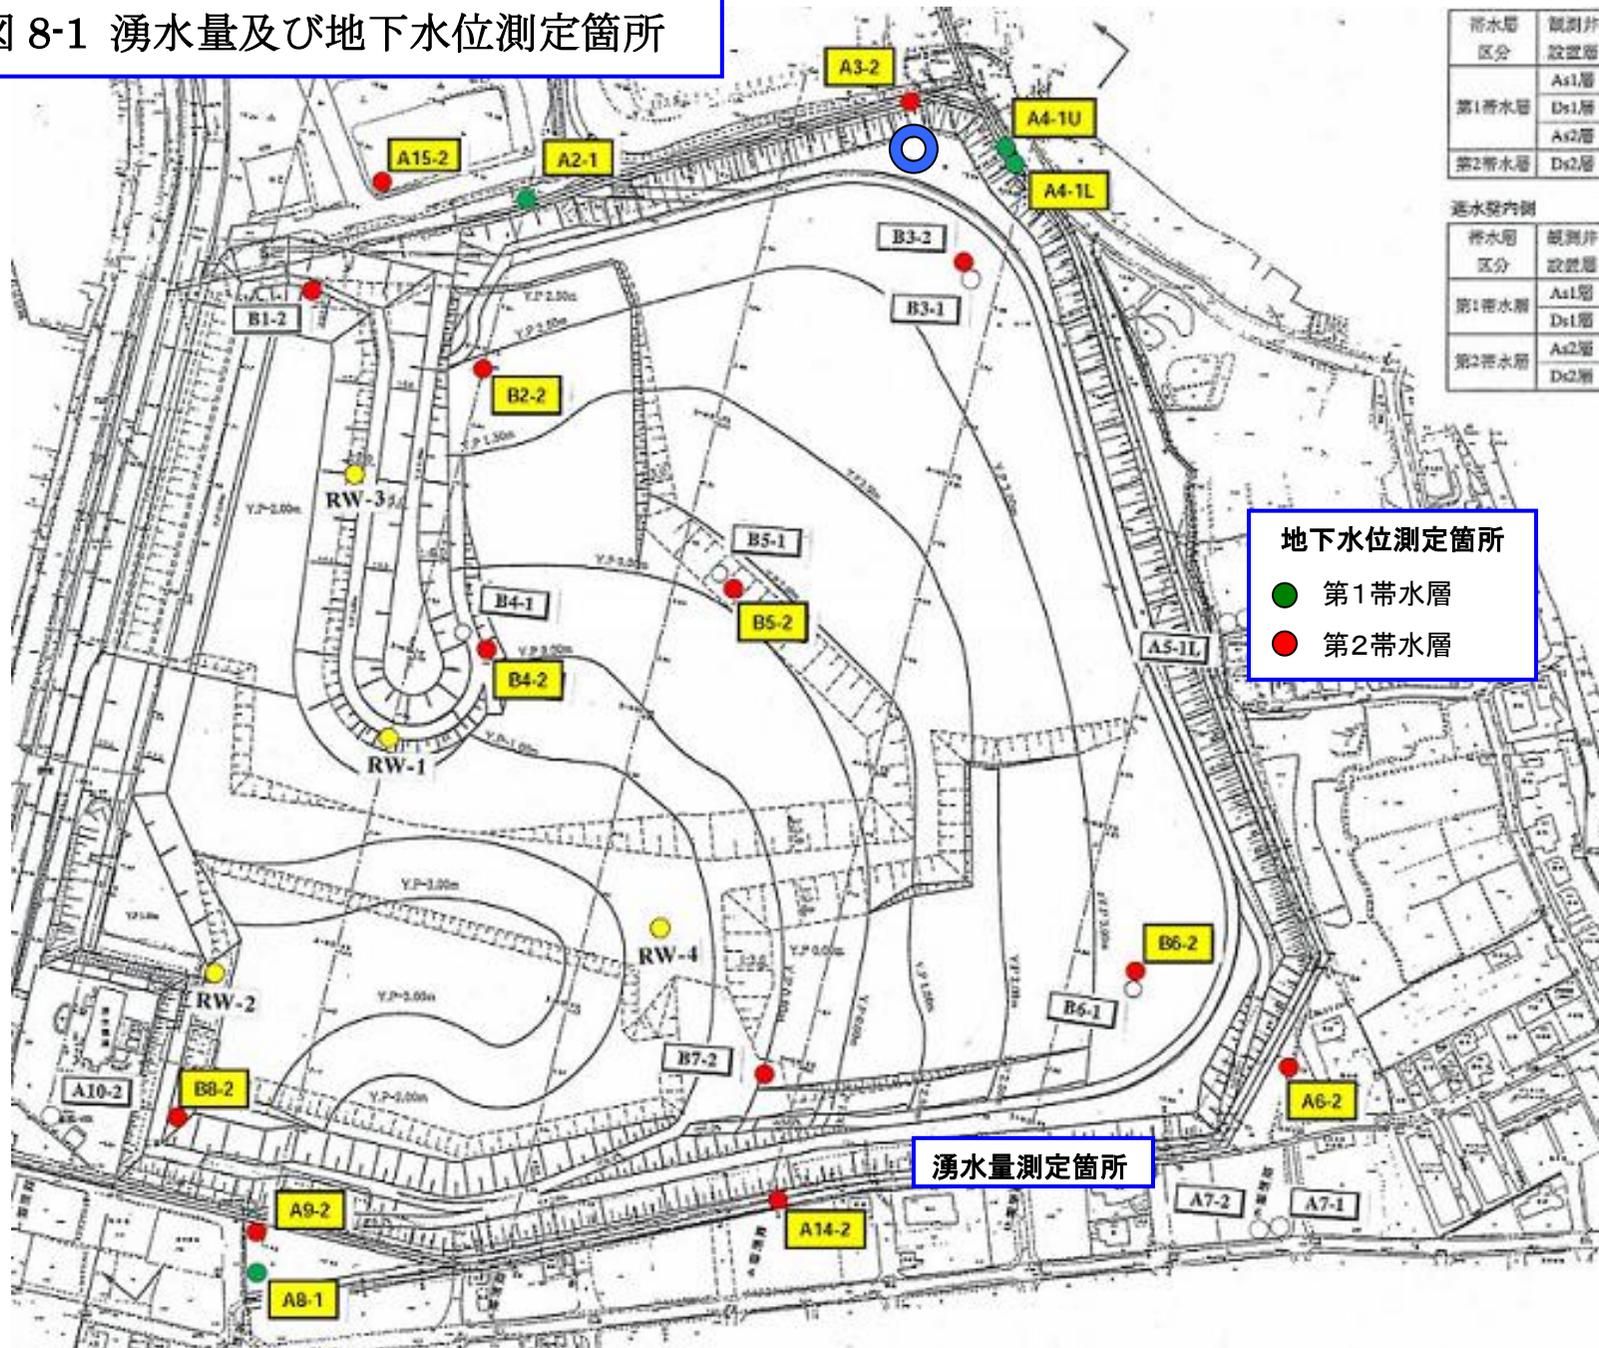
図 8-1 湧水量及び地下水位測定箇所

湧水量は、2-③池と、3-③池へ流れ込む水量を、ビーカーで測定。測定箇所は、[図 8.1 湧水量及び地下水位測定箇所](#)を参照。

地下水位は、真間川改修事務所から供与されたロープ式水位計を用いて測定。測定箇所は、遮水壁外側の第1帯水層4箇所と第2帯水層5箇所及び、遮水壁内側の第2帯水層3箇所の合計12箇所である。測定箇所は、[図 8.1 湧水量及び地下水位測定箇所](#)を参照。

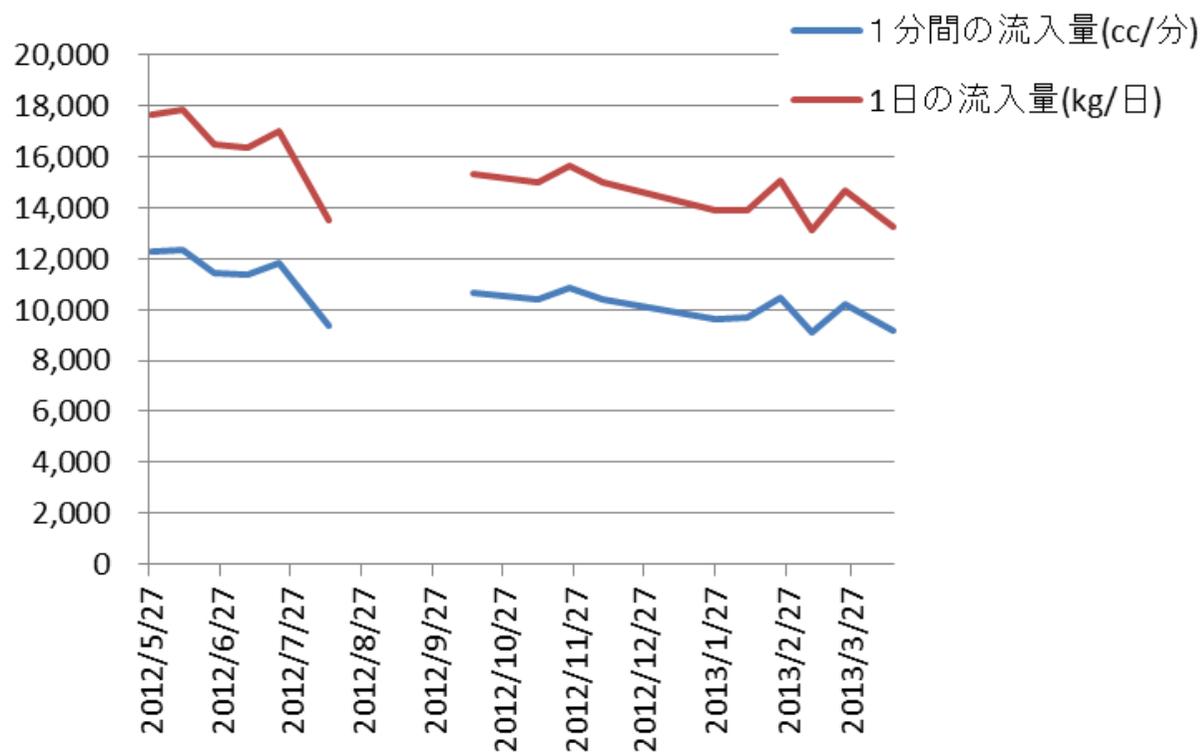
事03.2 地下水位測定井戸 A3-2の自噴量

地下水位(A3-2)と棚池(1-②池)水位との差を利用し、自噴させその湧水量を測定した。

詳細は、[事 03.2 地下水位測定井戸 A3-2 自噴量](#)参照

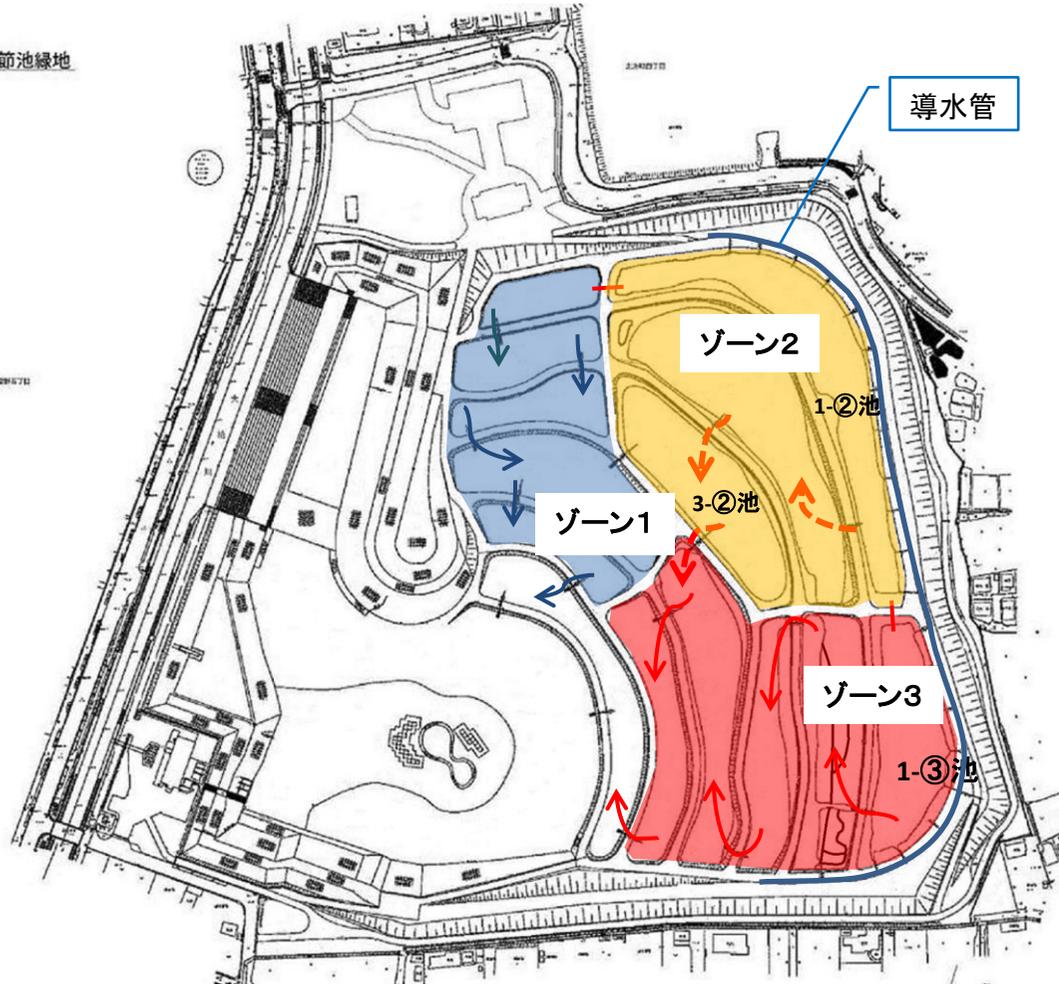
資料 8.1 棚池間の水の流れの改造

ゾーン1, 2, 3で独立して水が流れていた。絞り水を集める導水管は、ゾーン2とゾーン3の遮水壁の外に埋め込まれている。この導水管の数ヶ所に塩ビ管が接続され、この塩ビ管を通して集められた絞り水は棚池へ流れ込んでいる。しかし、ゾーン1の通路横には、この導水管が無い。そのため、絞り水の流入量が少ないため渇水し易い。

1. 1-③池と1-②池間及び、1-②池と1-①池間に水のやり取りができるように塩ビパイプを埋設した。
写真1 1-③池/1-②池間パイプ
写真2 1-②池/1-①池間パイプ
2. 絞り水が1池へ流れ込むように、3-③池の塩ビパイプ口には、直管パイプを設置し、流入を止めた。
写真3
3. 1池の水量は、エルボと直管パイプで調節する。
写真4
4. 2-③池への絞り水の水量は、エルボの角度で調節する。ニホンアカガエルの産卵時期は、水面を確保。
写真5
5. 1-①池から2-①池へ、常時水が流れるように排水口の水位調節板に円筒パイプを設けている。
写真6

棚池間の水の流れは、1,2,3-①池、1,2,3-②と、1,2,3-③池間と独立して流れていた。絞り水を集める導水管は、2,3 池側の遮水壁の外に埋め込まれている。この導水管の数ヶ所に、塩ビ管が接続され、この塩ビ管を通して集められた絞り水は、棚池に流れ込んでいる。各棚池へ流れるように、1-①池と1-②池間に加え、1-②池と、1-③池間に直管パイプを埋設し、先端には、エルボを設け、直管パイプを挿入し、水量調節可能な構造とした。

詳細は、[資料 8.1 棚池間の水の流れの改造](#)を参照。
