**ぼっけ生きもの倶楽部
平成24年度事業報告書**

平成 25 年 6 月

H24年度事業報告書

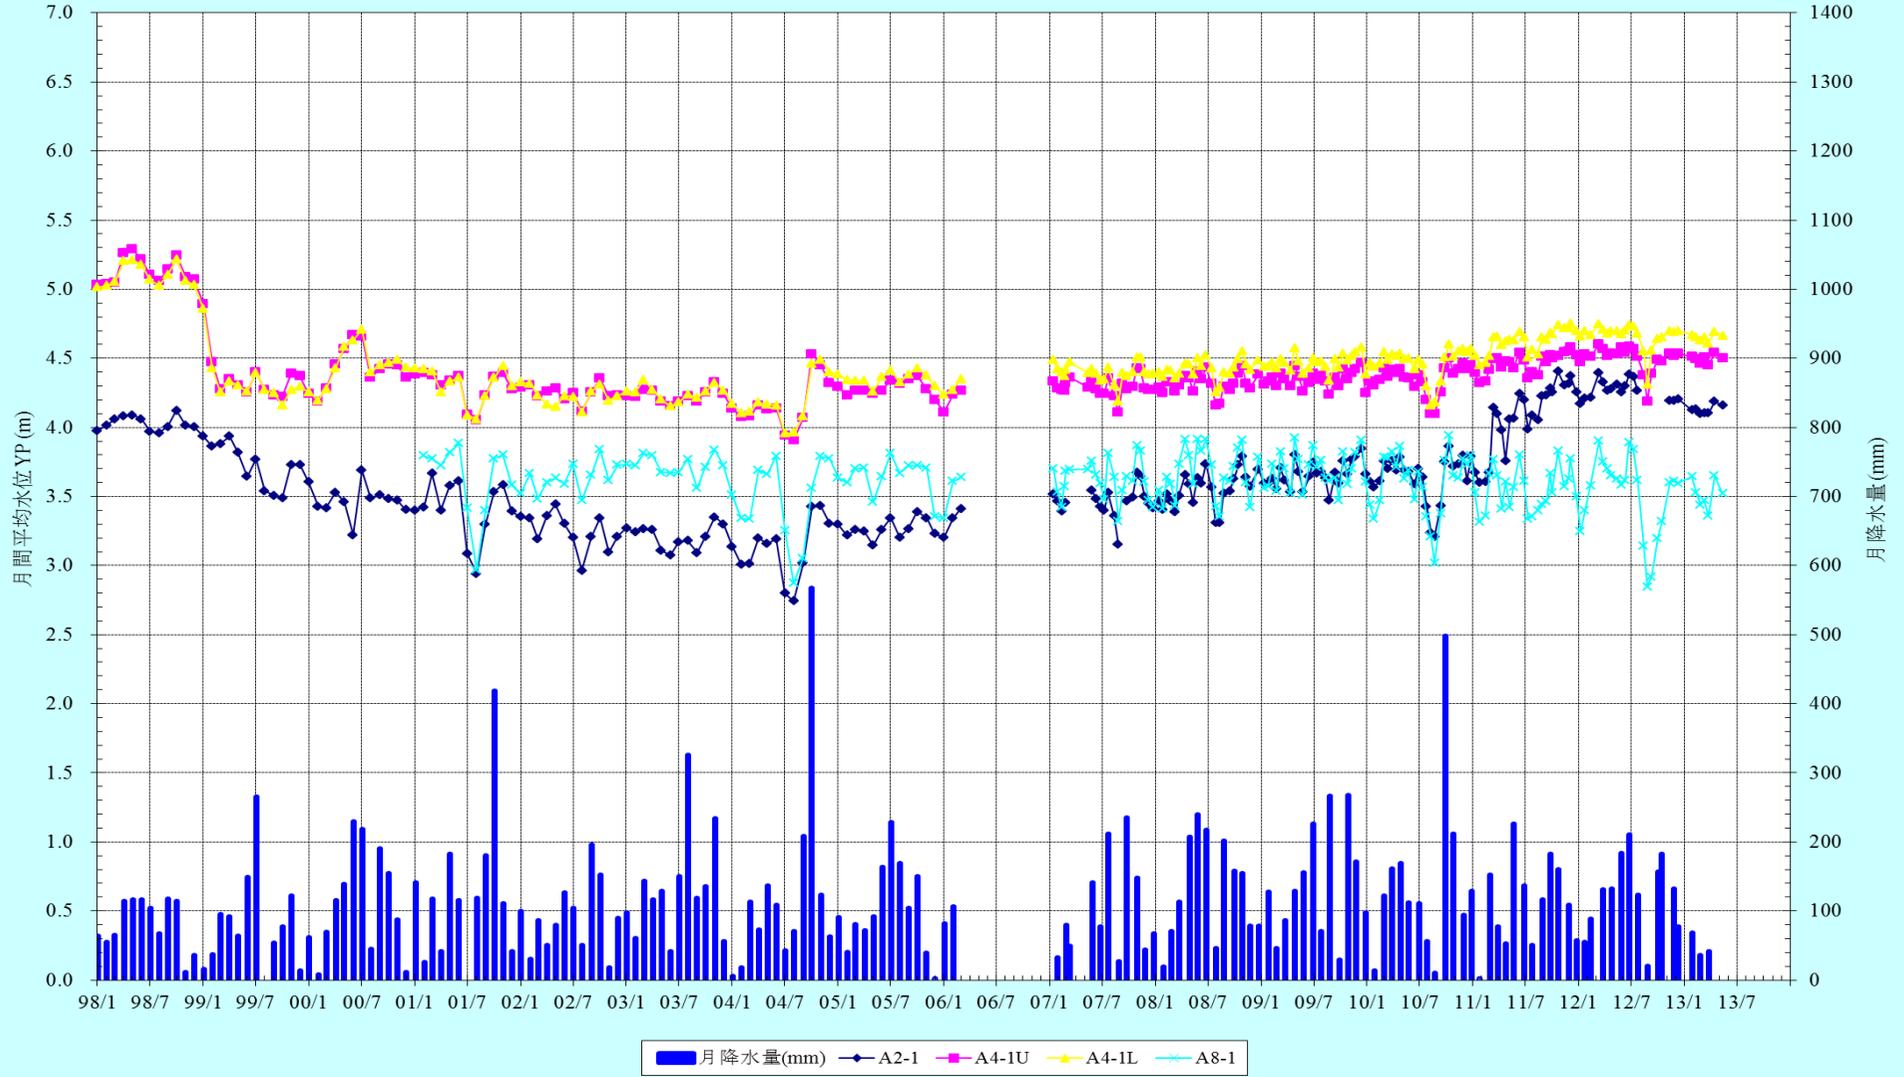
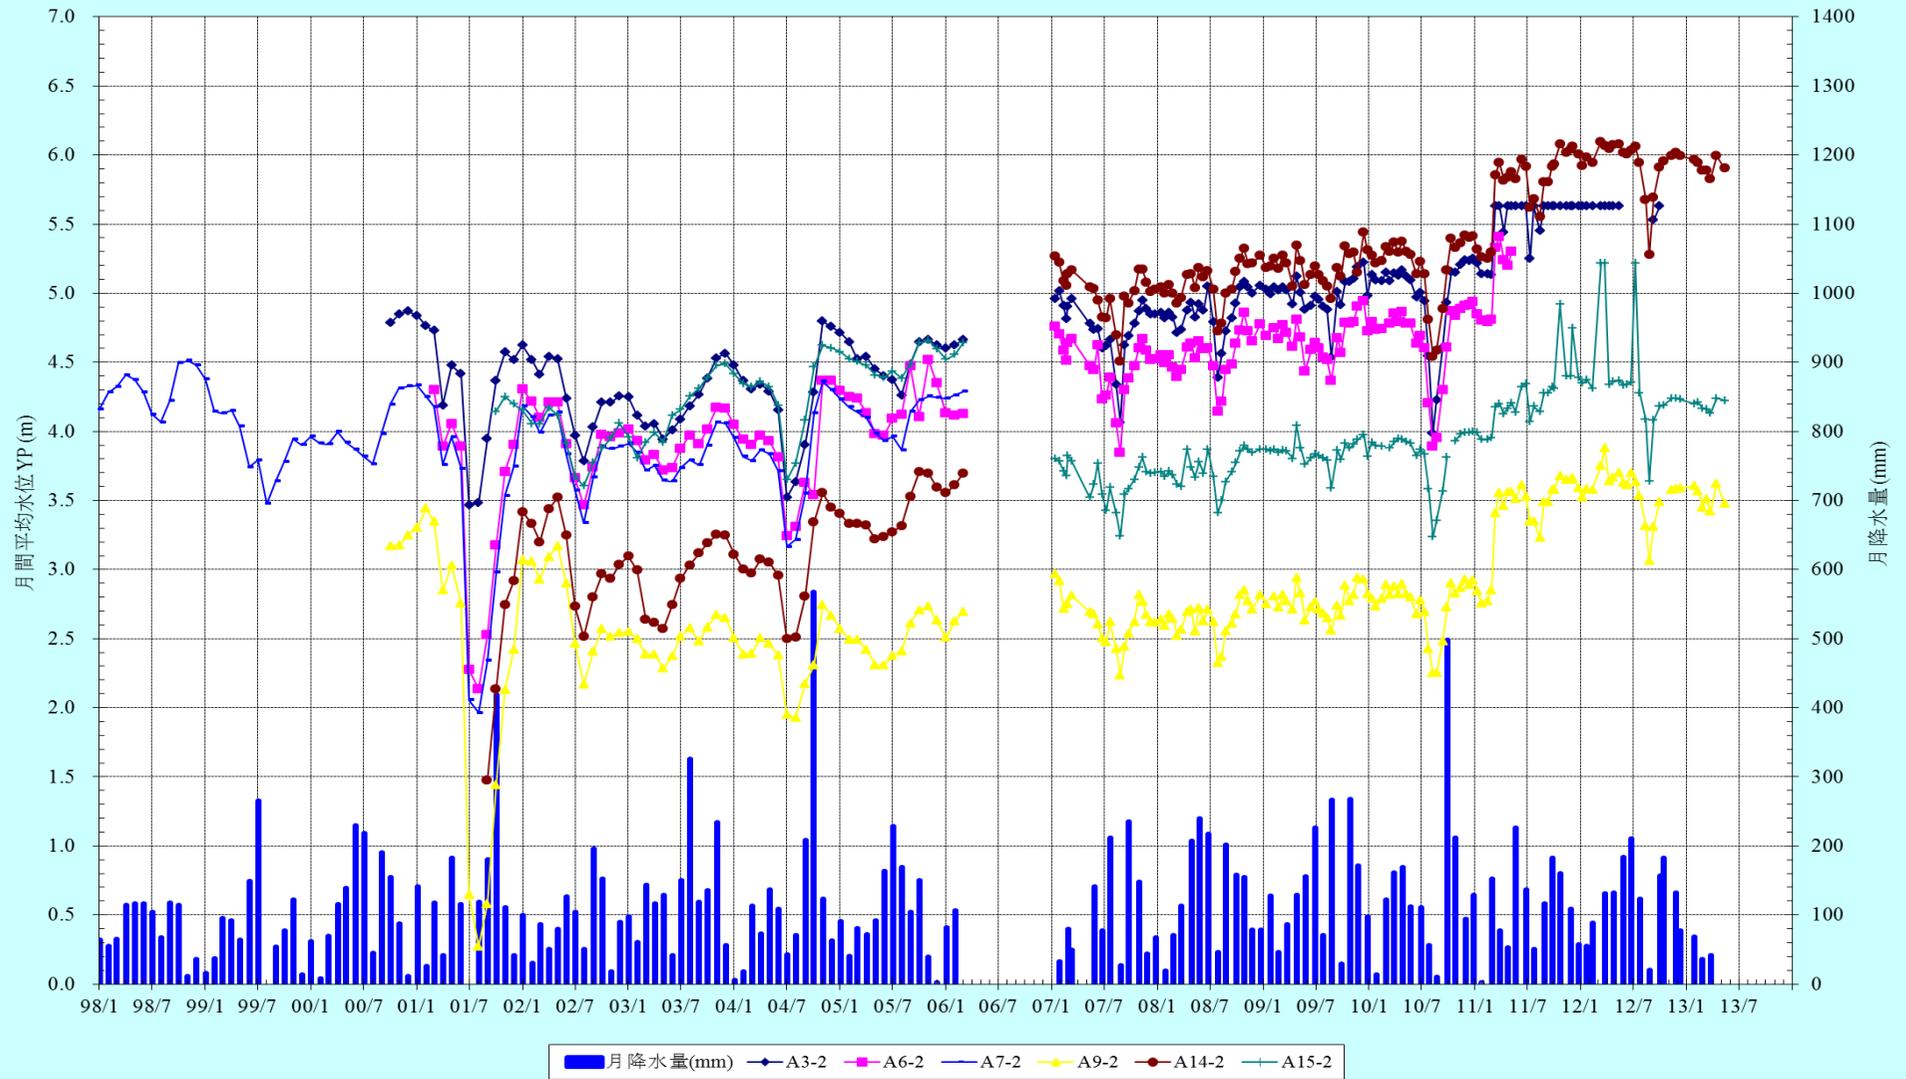
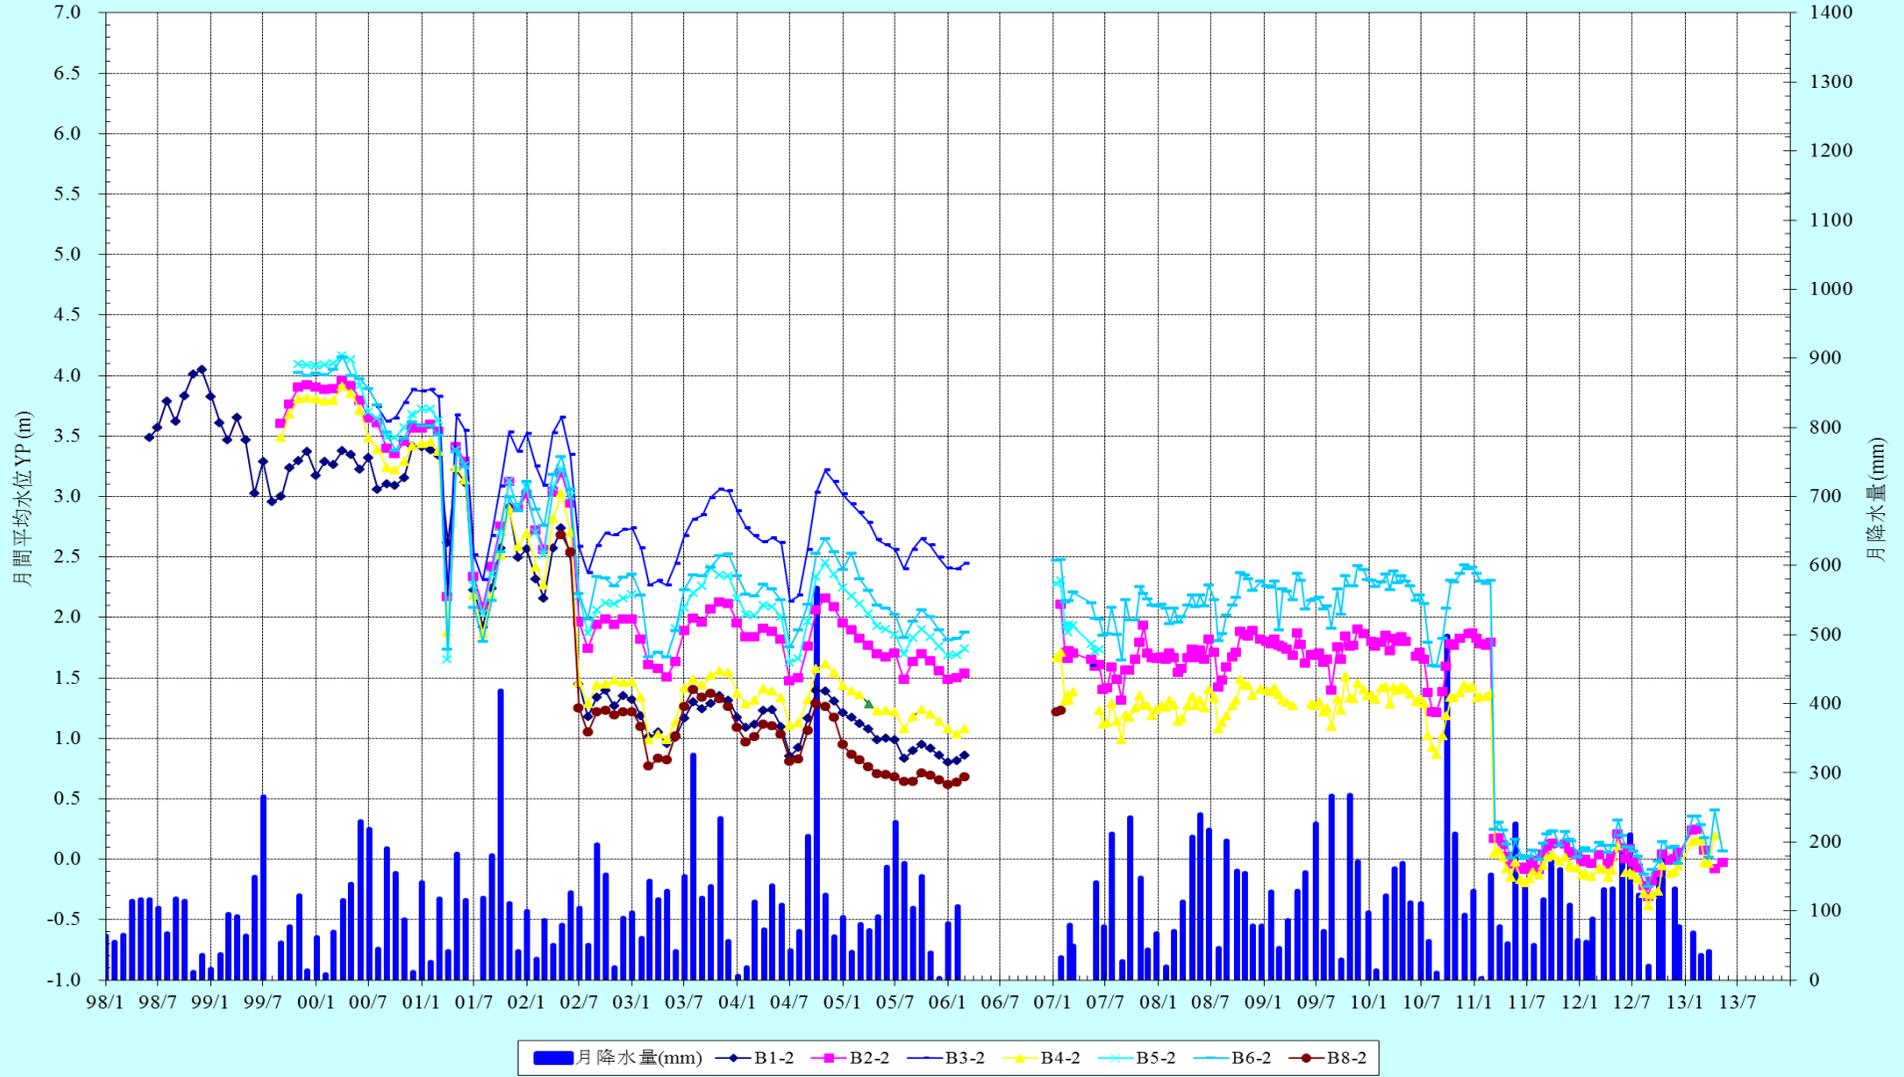
測定結果は、[図 8.2 地下水位観測結果](#)に示す。

第1帯層であれ、第2帯層であれ、地下水位は、月の総雨量にほぼ比例する。

東日本大震災によって、遮水壁外側の第2帯水層の水位は、約 0.5m 上昇した。一方、遮水壁内側の第2帯水層の水位は、約 1.5m から 2.4m 下がったままの状態を保持している。

東日本大震災の後、特に、遮水壁内側第2帯水層の地下水位の大幅な下落が何を意味

しているかは未だ不明である。今後も引き続き推移を注視していく。

池内にある全ての地下水位測定井戸の水位は、水面より3、4m下にあると推定されるので、不用意に測定井戸の塩ビパイプを抜くと、地下水へ池の水が侵入し、地下水汚染を引き起こすと思われるので注意が必要である。

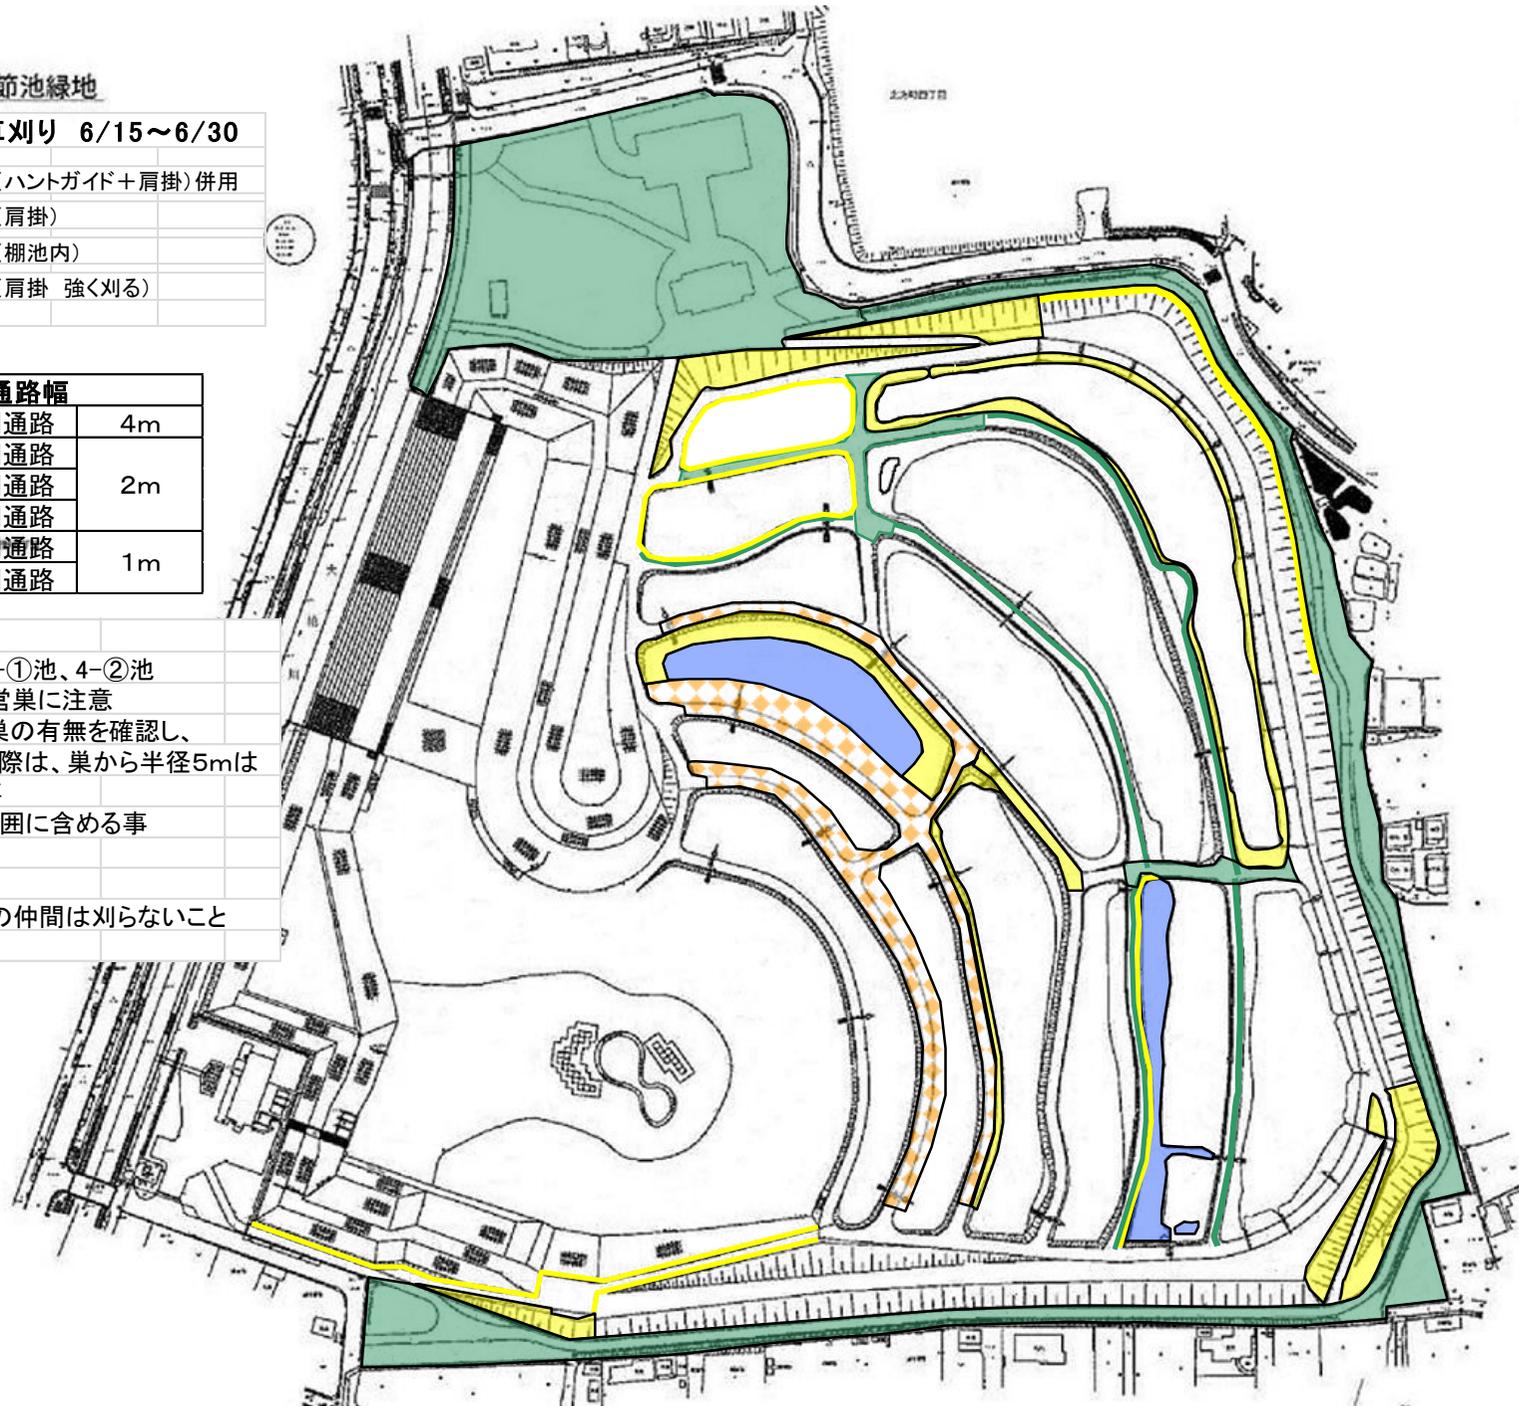
第1回 草刈り 6/15~6/30

通路幅	
1,2-①池間通路	4m
1,2-②池間通路	2m
1,2-③池間通路	
2,3-①池間通路	1m
2,3-②池間通路	
2,3-③池間通路

1-②③池、2-①池、4-②池
カイツブリの営巣に注意

作業前に営巣の有無を確認し、
営巣している際は、巣から半径5mは
立入らない事
これを残す範囲に含める事

イトモなど藻の仲間は刈らないこと

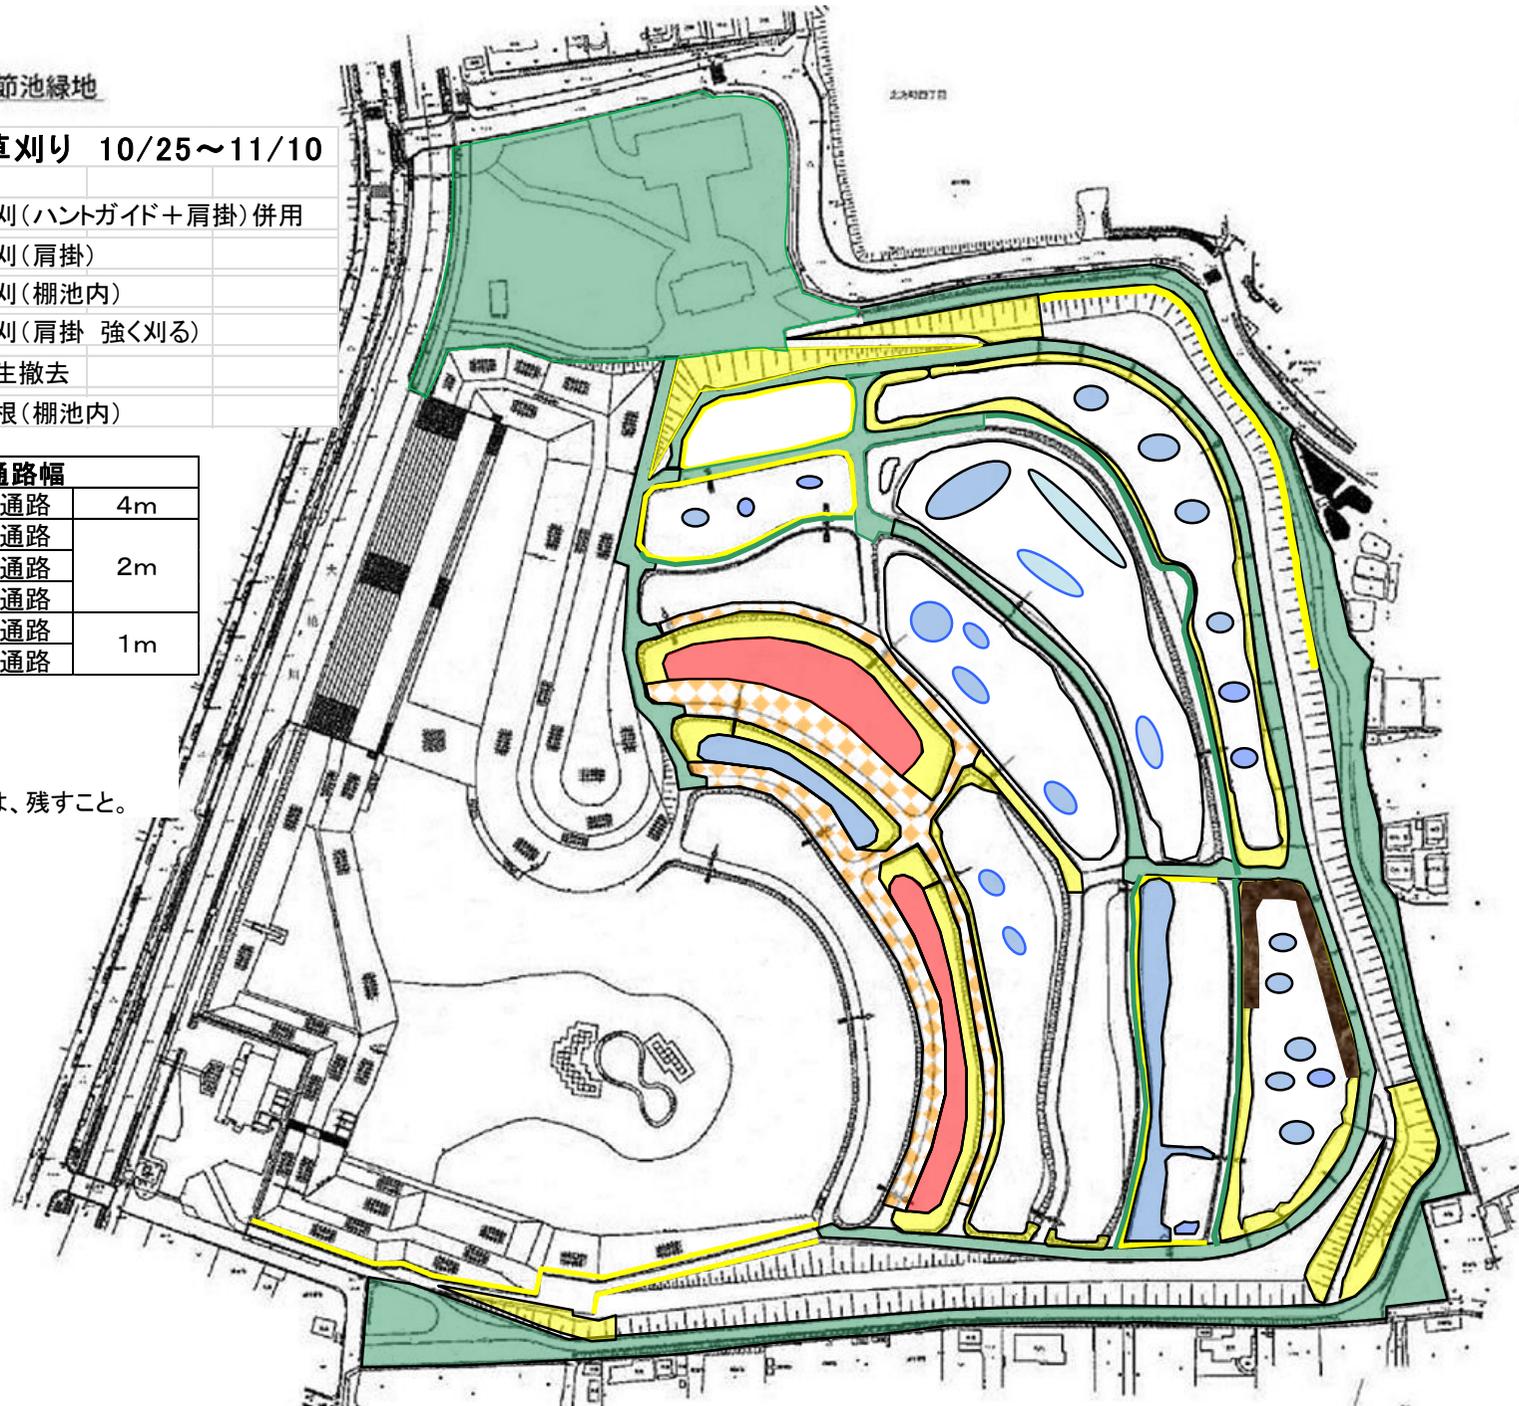
第4回 草刈り 10/25~11/10

通路幅	
1,2-①池間通路	4m
1,2-②池間通路	2m
1,2-③池間通路	
2,3-①池間通路	1m
2,3-②池間通路	
2,3-③池間通路

2-③池
水面下の茎は、残すこと。

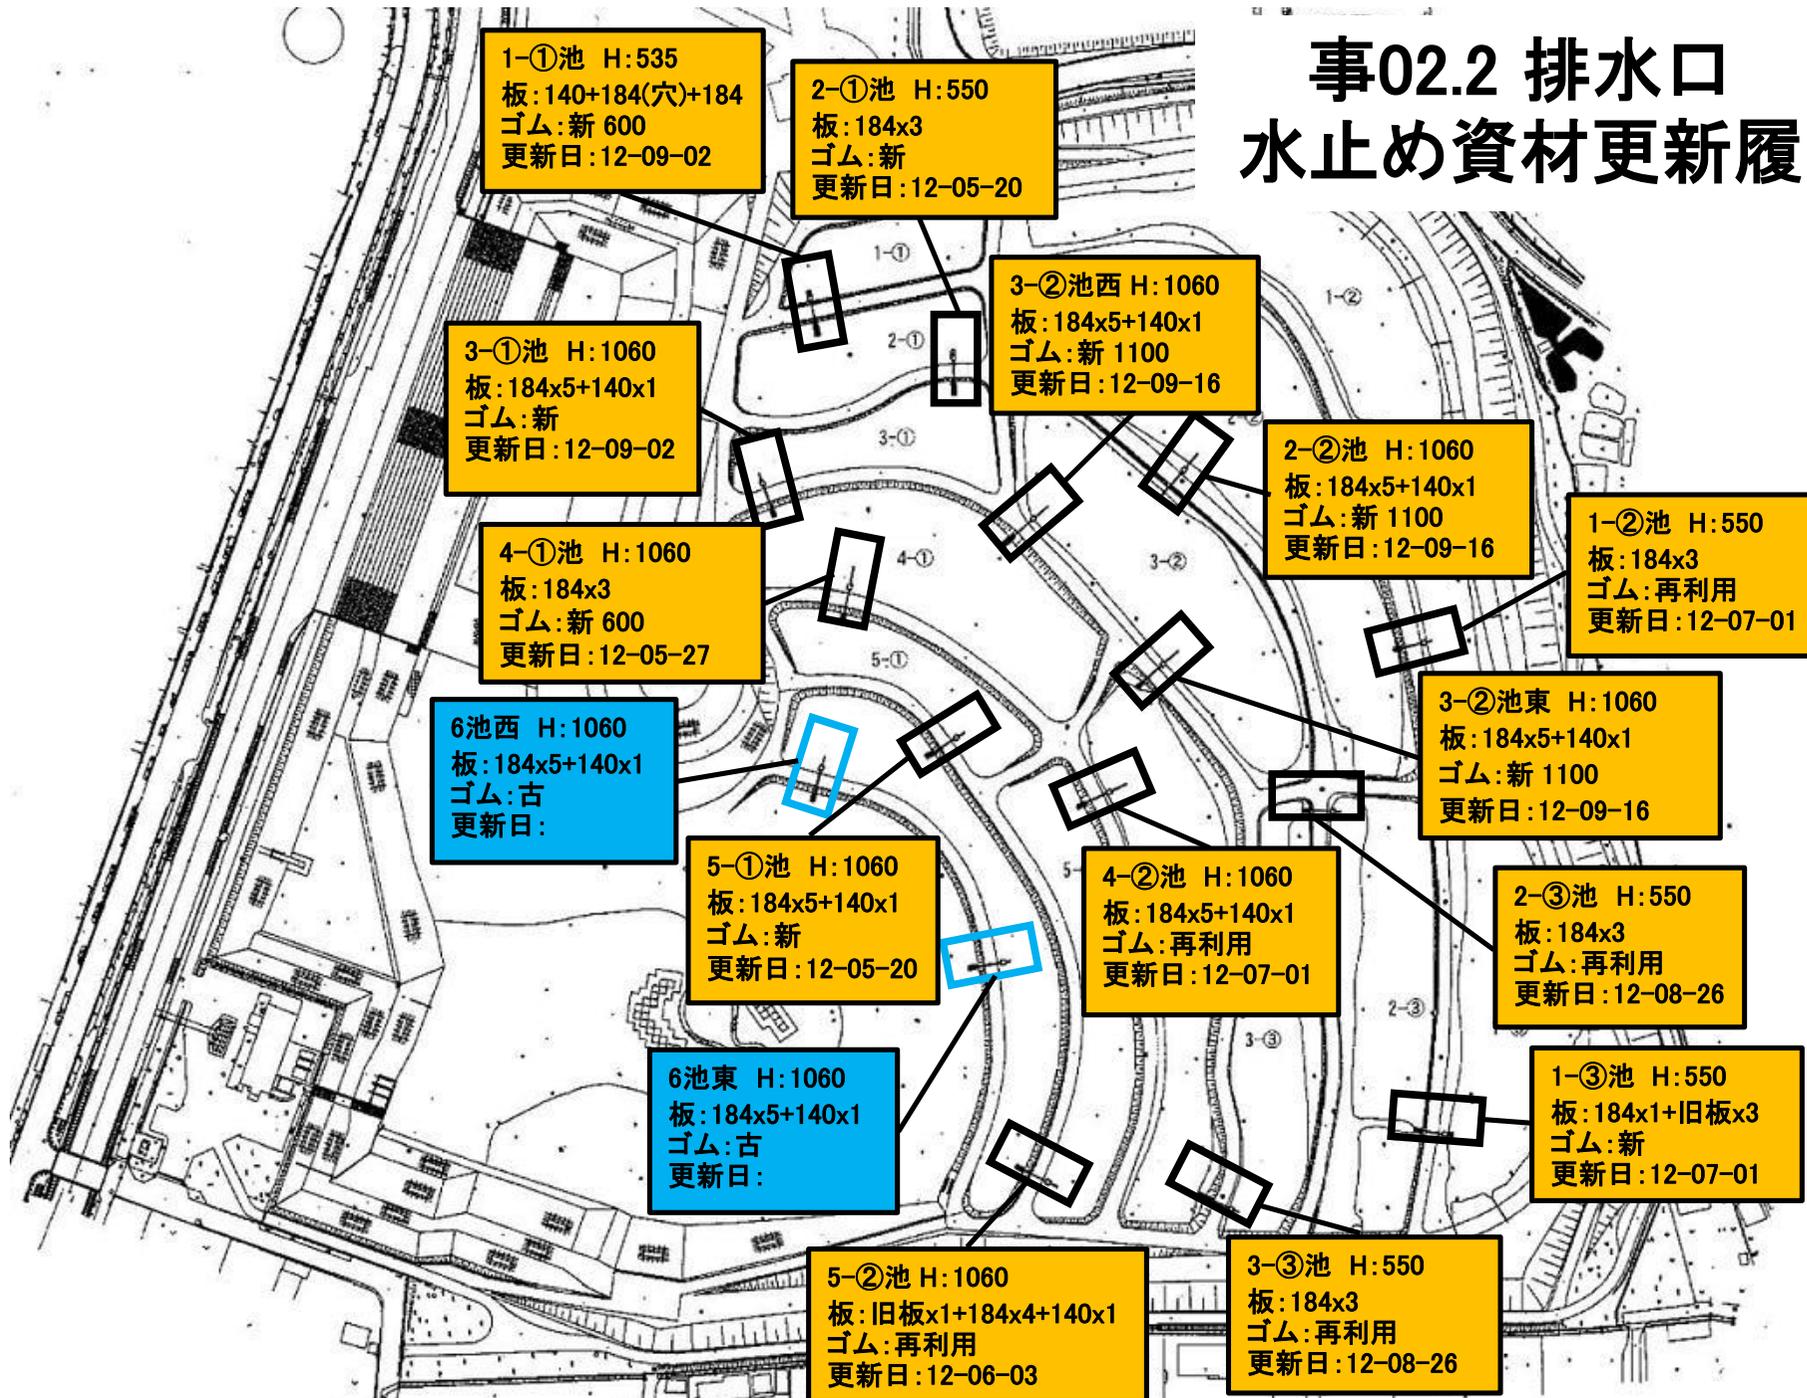
事02.2 排水口 水止め資材更新履

<p>1 事業目的</p>	<p>14の棚池の各排水口の板、ゴムシート、パテや楔によって、棚池の水位を保持しています。渡り鳥が飛来する期間は、冬田圃のように棚池の水位を下げた休耕田の状態に調節してきました。</p> <p>2007年の開園から約5年が経過し、それら部材の経年劣化が激しいため、水漏れなどが進行しています。これらの部材等を更新することにより、14ある棚池の水位の保持などの管理が確実にすることができました。</p>
<p>2 事業内容</p>	<ol style="list-style-type: none"> 1. 市販の定尺木材を購入し、切断、ペンキ塗り、カスガイの取り付けし、水止め板を作成しました。 2. 市販の定尺木材を購入し、切断、ペンキ塗りをし、楔を作成しました。 3. これらの水止め板とゴムシートを排水口に取り付けました。 4. 水止めを確実なものとするために、塩ビパイプ周りにエアコンパテを塗布しました。 5. 水止め板を固定するクサビを打ち付けました。 <p>作業風景</p> <p>排水口板更新前</p>

2007年の開園から約5年が経過し、それら部材の経年劣化が激しいため、水漏れなどが進行しています。これらの部材等を更新することにより、14ある棚池の水位の保持などの管理が確実にすることができました。

詳細は、[事 02.1 報告書\(別紙第5号様式\)](#)、[事 02.2 排水口水止め資材更新履歴](#)を参照。

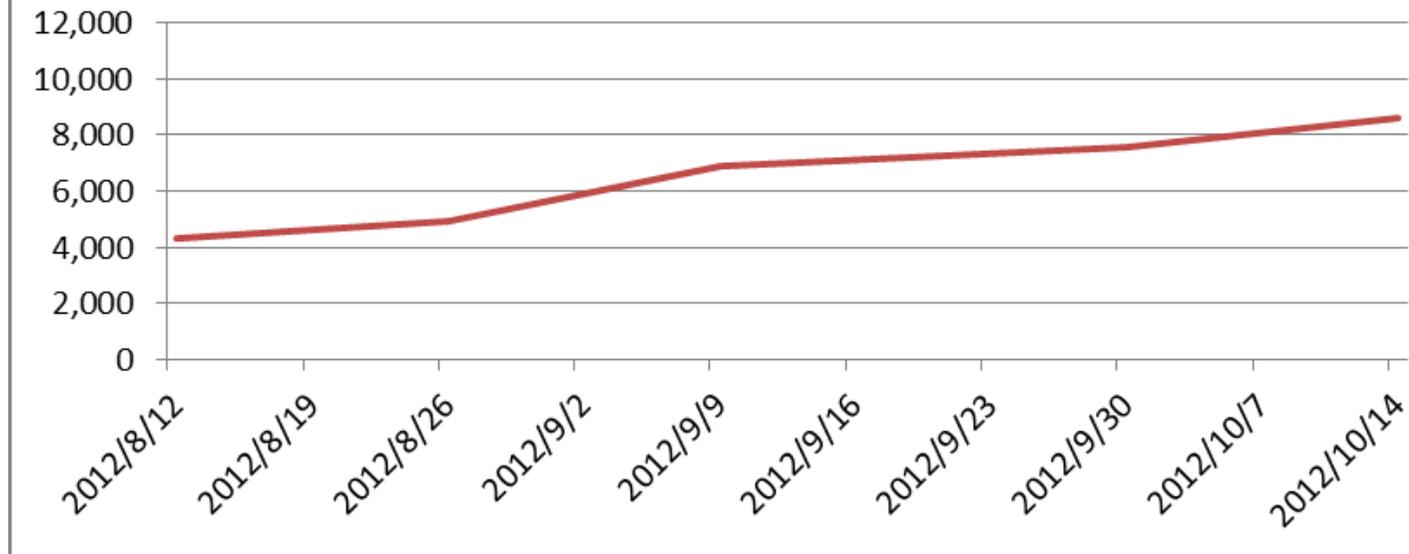
事01.3 移動式ポンプ装置の実績

— 1-①池への放水量(kg/日)

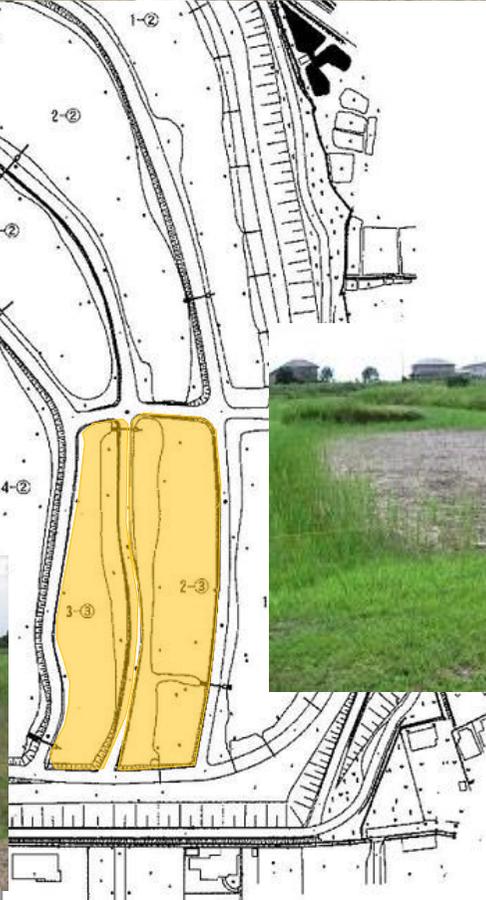
事01.2 渇水状況(平成24年8月19日)

例年1-①池、2-①池、3-①池、2-③池、3-③池が干し上がったが、京葉ガス/京和ガスエコ・アクションサポート事業による渇水装置の設置により、1-①池は渇水から免れました

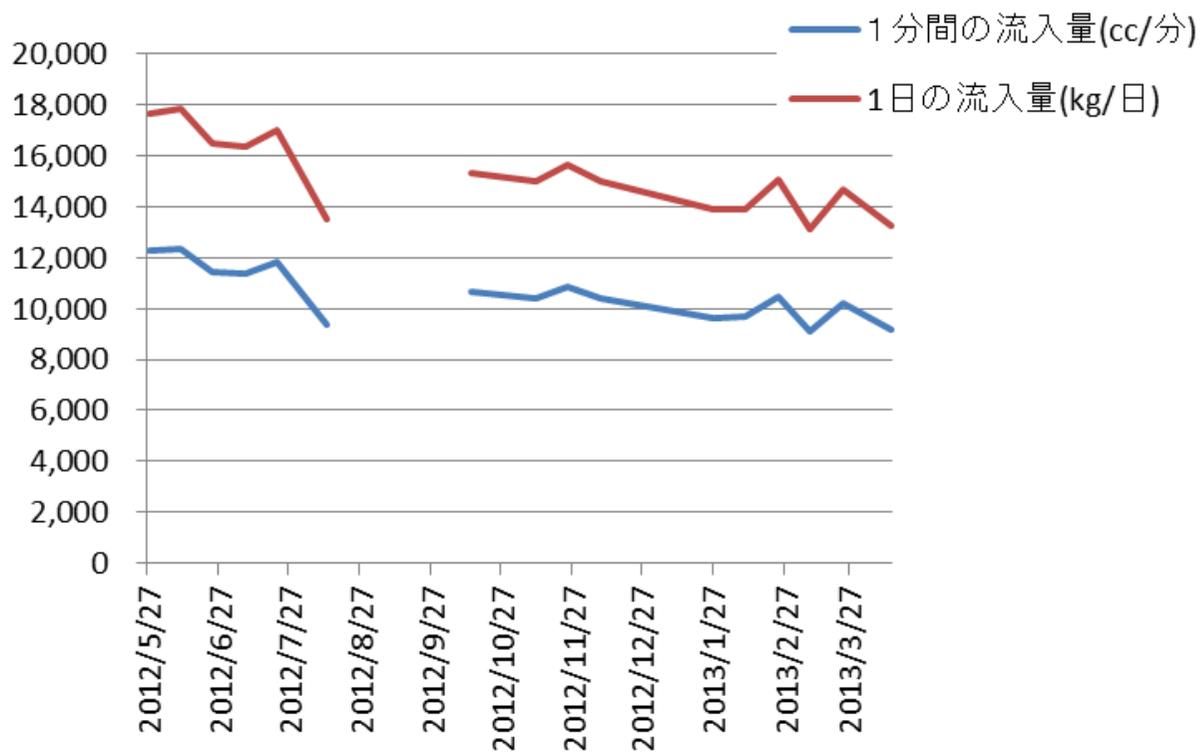
事03.2 地下水位測定井戸 A3-2の自噴量

1. 測定用地下水位井戸にサクシオンホースを挿入し(写真2)、サイフォン作用を利用して、地下水を汲み上げ、棚池へ流し込んだ。
2. 棚池までの小川を造成した。
3. 入園者の歩行の妨げにならないように、測定用地下水位井戸と外周路周りの整備を行った。(写真3)
4. サクシオンホースの損傷を避けるための処置を施した。(塩ビパイプ、フェンス基礎、土嚢などの利用)
5. 自噴する水量を測定した。

地下水位(A3-2)と棚池(1-②池)水位との差を利用し、自噴させその湧水量を測定した。
