第39回 市川市行徳臨海部まちづくり懇談会

市川漁港区域内における 工事の実施状況

平成28年度 市川漁港整備に伴うモニタリング調査結果について（報告）

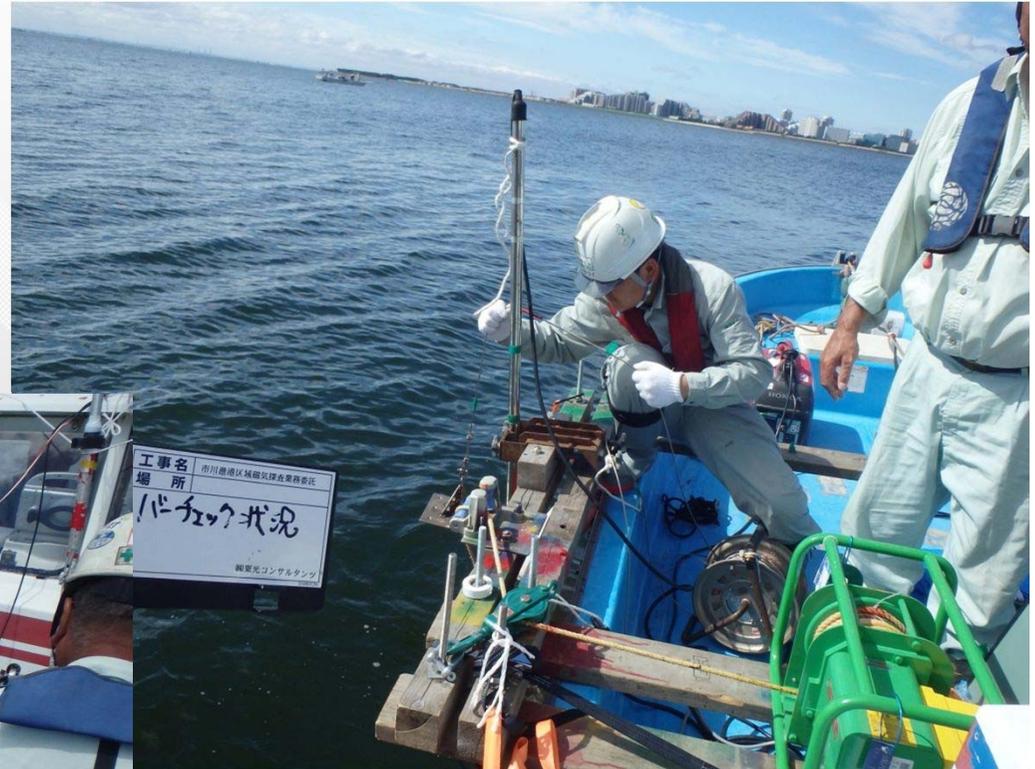
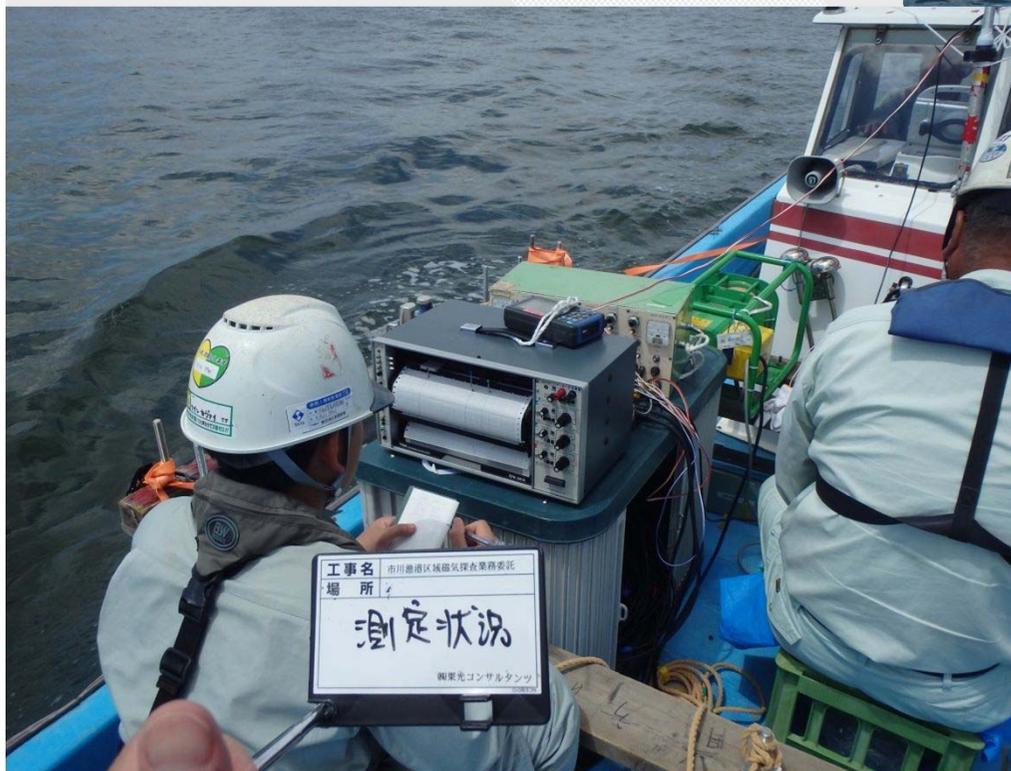
市川漁港区域磁気探査業務委託

工事区域内における爆発物等の危険物の有無を調査

- 調査結果
爆発物等の危険物なし

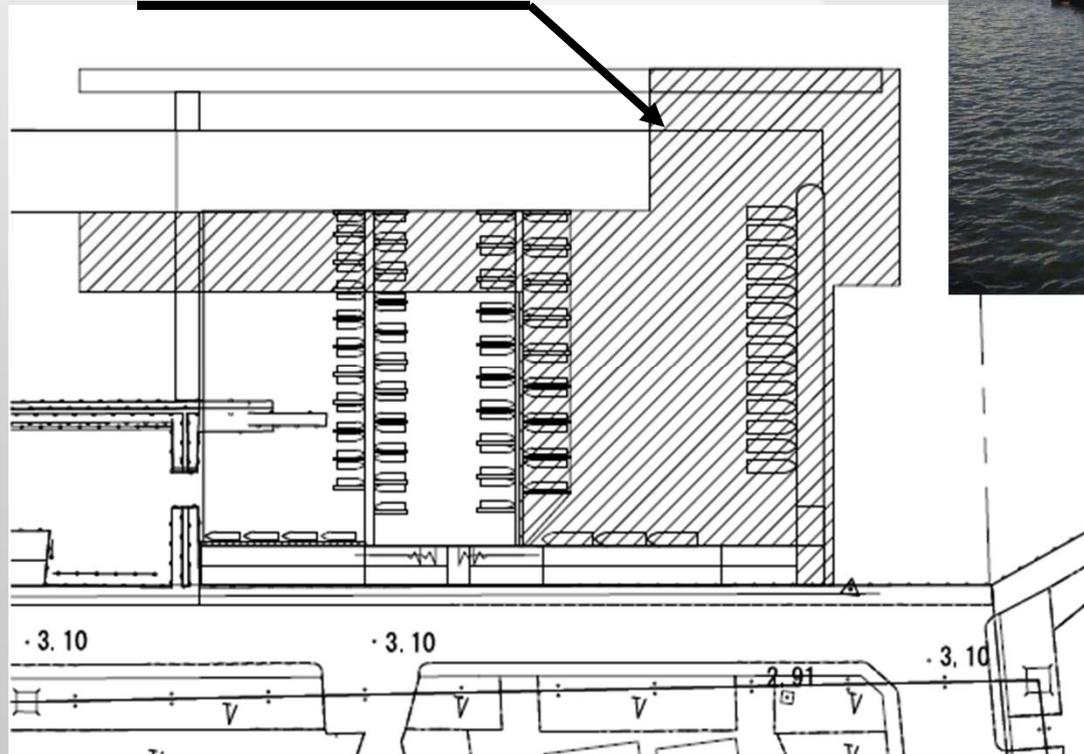
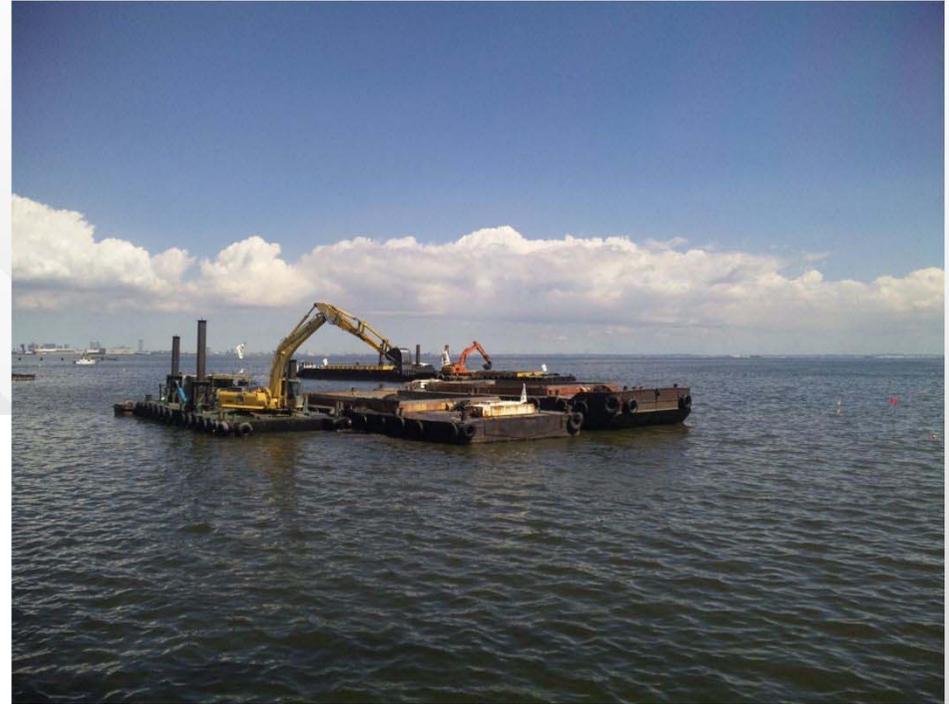
H28施工箇所

市川漁港浚渫工事

- 工事概要
浚渫量 約25,000 m³

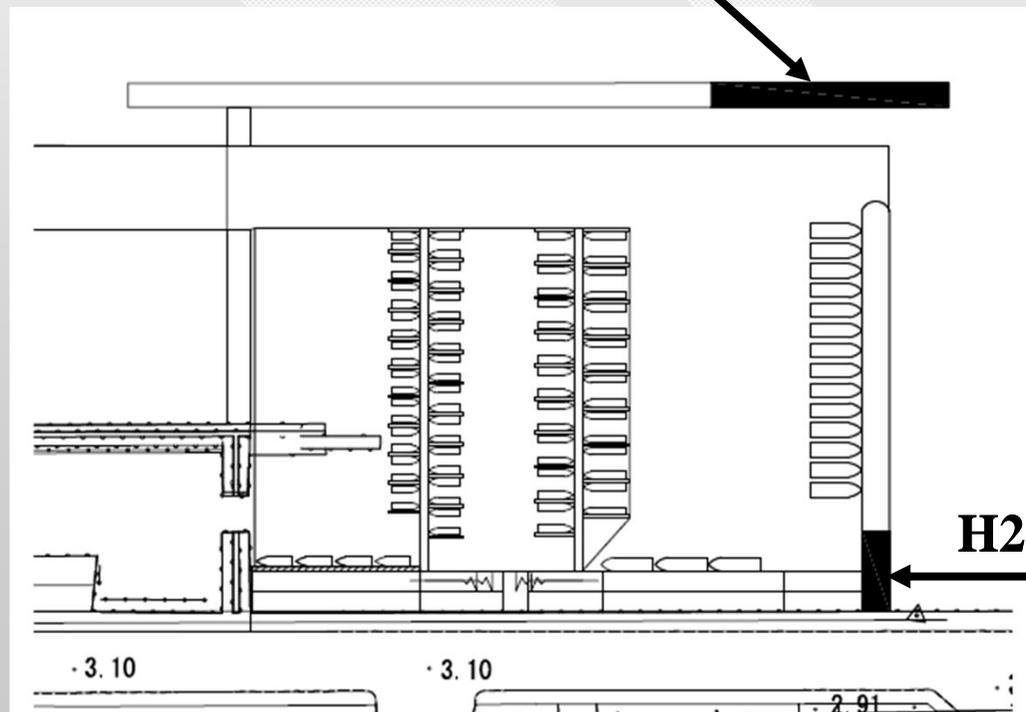
H28施工箇所 (防波堤)

- 工事概要

防波堤 58.5m
突堤 20.0m (鋼管杭のみ)

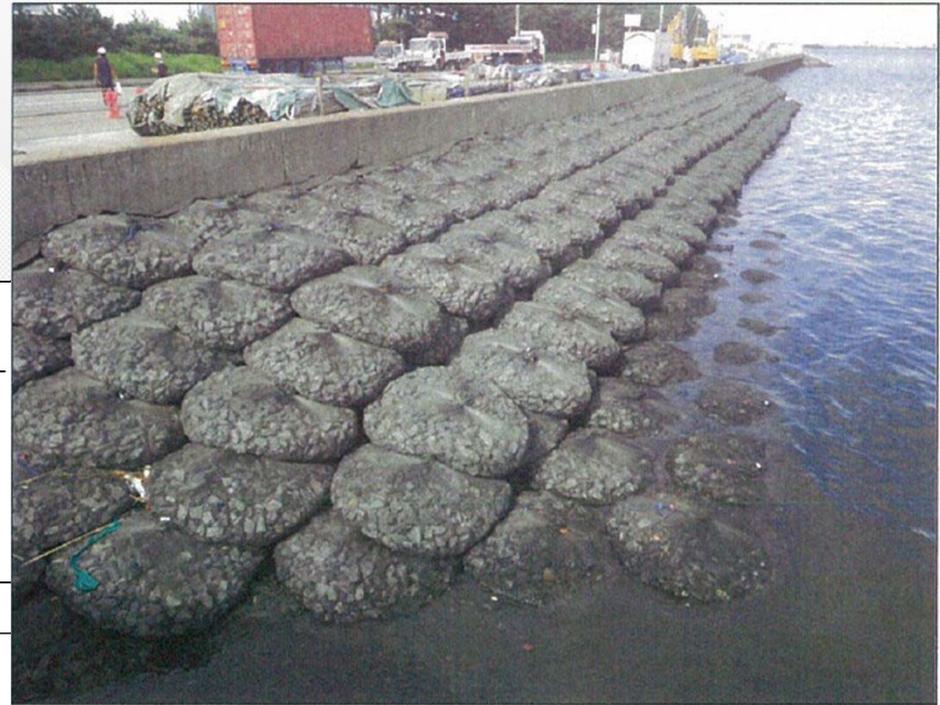
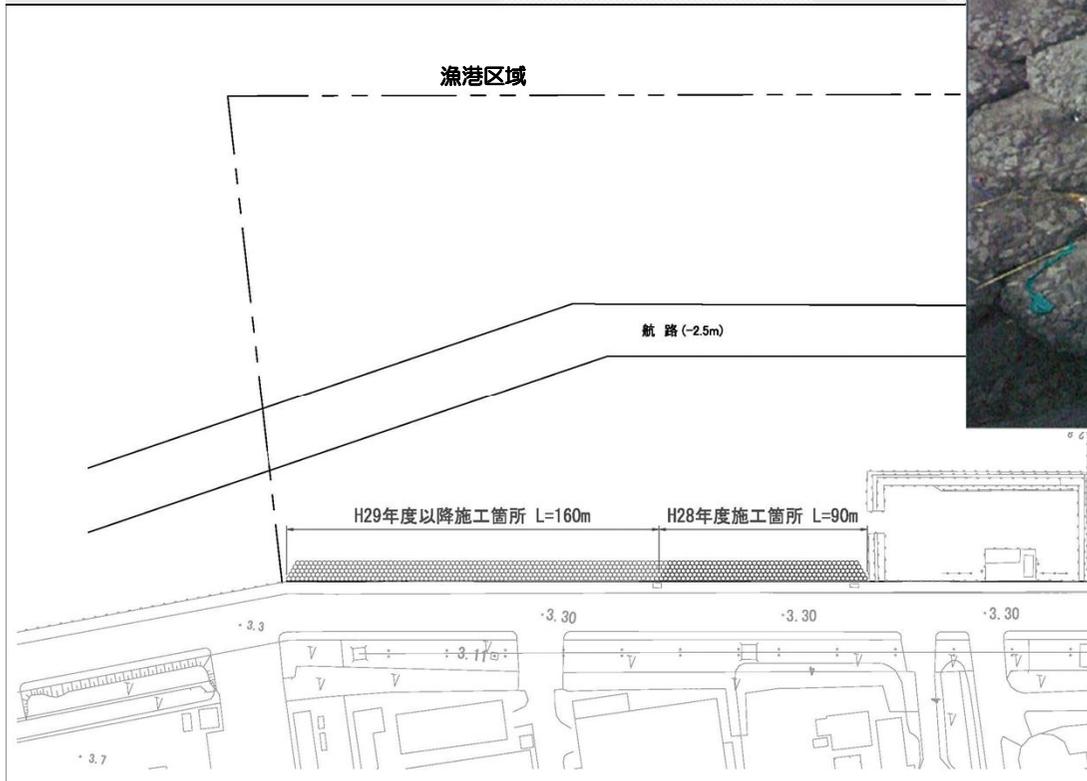
H28施工箇所

工事施工延長（袋詰玉石） 90m

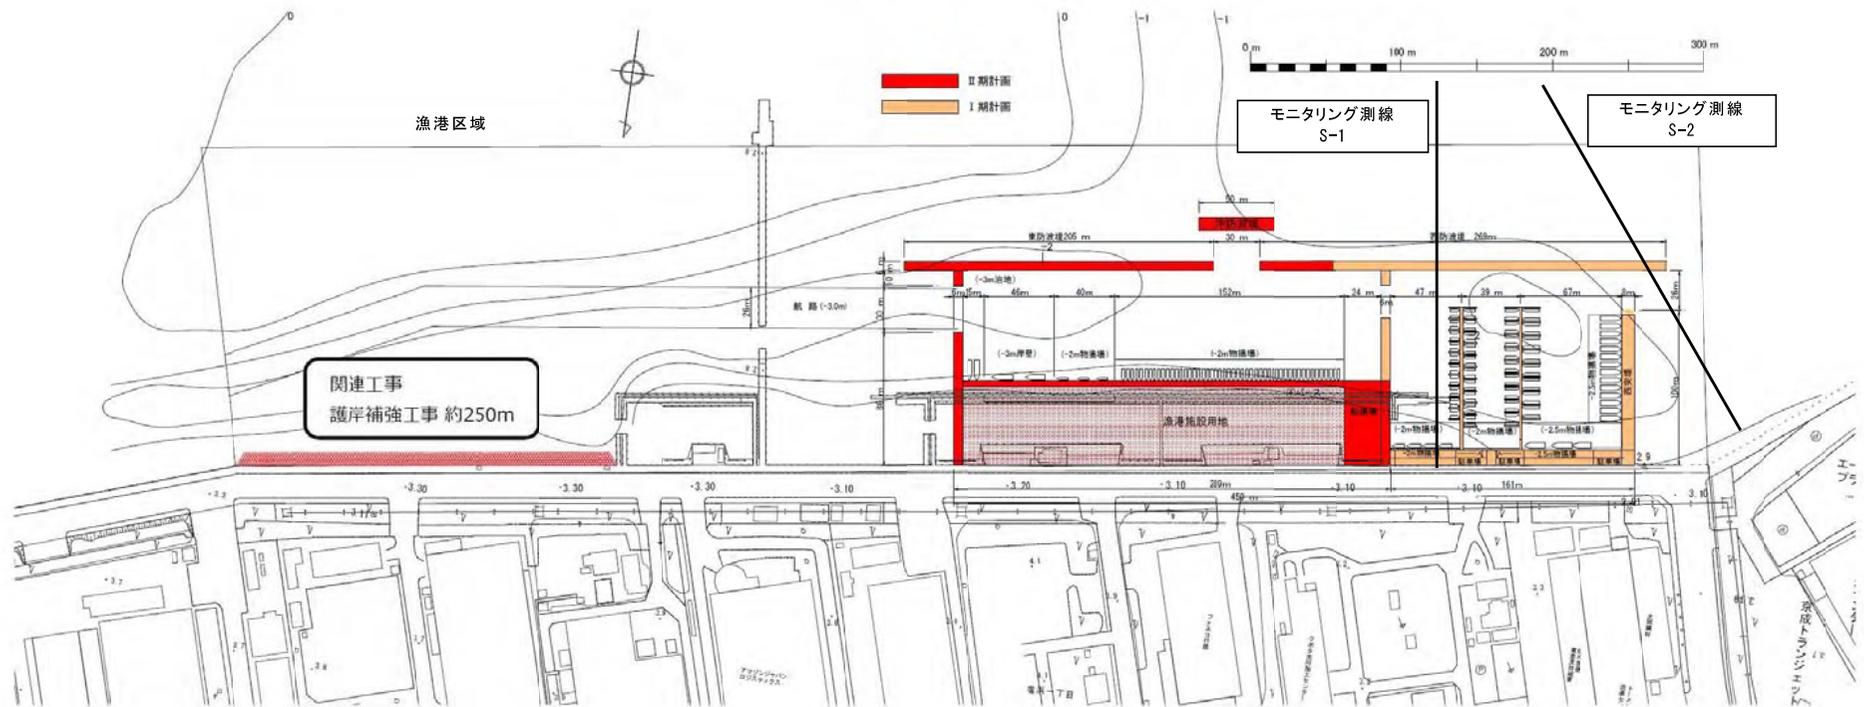
市川漁港 全体計画平面図

- ・第Ⅰ期事業計画（平成27年6月 事業基本計画について水産庁、千葉県より承認済）
 - 係留漁船数 88 隻
 - 防波堤 約366m（ジャケット式（傾斜板式）、杭式）
 - 係留施設 約395m（杭式）
 - 駐車場 約290 m²を整備（杭式）
 - 整備費 約 18 億円

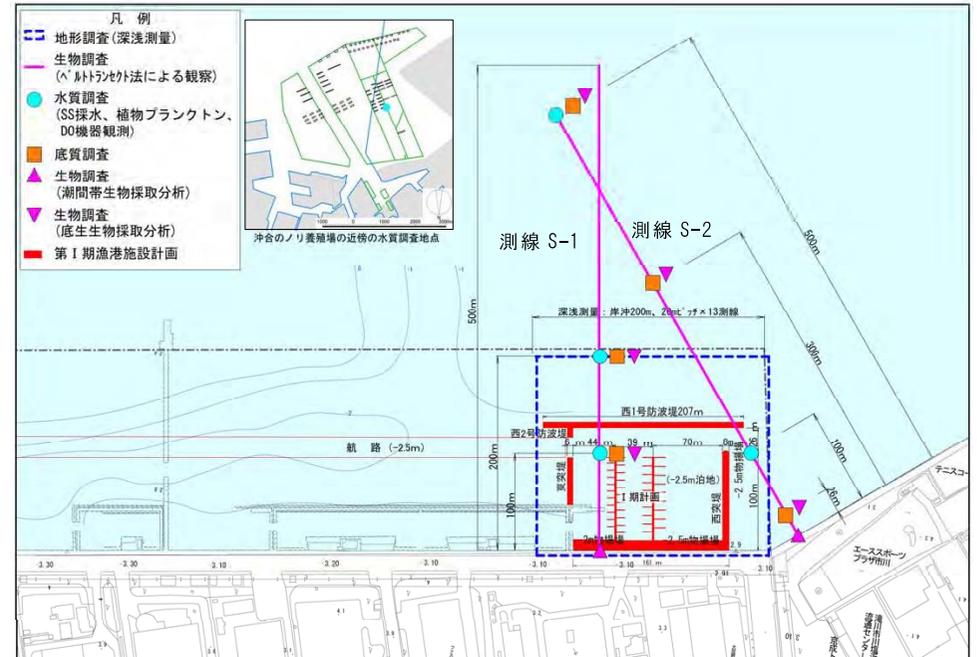
平成28年度モニタリング調査位置図

調査項目	調査時期	調査の目的	調査方法	数量（調査1時期あたり）
地形測量	春夏期(6月頃) 及び 秋期(10,11月頃)	海生生物生息 基盤である地 形の施工前後 の変化状況の 把握	深淺測量、汀線測量	第1期計画範囲の13測線×延長200m=2,600m 測線S-1、S-2の2測線×延長500m=1,000m 計3,600m
水質調査	春夏期(6月頃) 及び 秋期(10,11月頃)	施工中の濁り による水域環 境への影響の 把握	採水(浮遊物質SS、植物プラン クトン)分析及び、機器観 測(水温、塩分濃度、濁 度、DO)	測線S-1上の100m、200mの2地点 測線S-2上の100m、500mの2地点 沖合のノリ養殖場の近傍1地点 計5地点
底質調査	春夏期(6月頃) 及び 秋期(10,11月頃)	海生生物生息 基盤である底 質の施工前後 の変化状況の 把握	採泥器による採取・分析 分析項目：粒度組成、COD、 全窒素、全リン、全硫化物、 強熱減量	測線S-1上の100m、200mの2地点 測線S-2上の26m、300m、500mの3地点 計5地点
生物調査	春夏期(6月頃) 及び 秋期(10,11月頃)	施工前後の海 生生物生息状 況の変化の把 握	①ベルトランセット法による観察 ②潮間帯生物採取・分析 ③採泥器による底生生物採取 分析	測線S-1、S-2の2測線×延長500m=1,000m 測線S-1及びS-2の護岸直下2箇所、高潮帯、 中潮帯、低潮帯の各3地点、計6地点(検体) 測線S-1上の100m、200mの2地点 測線S-2上の26m、300m、500mの3地点 計5地点(検体)

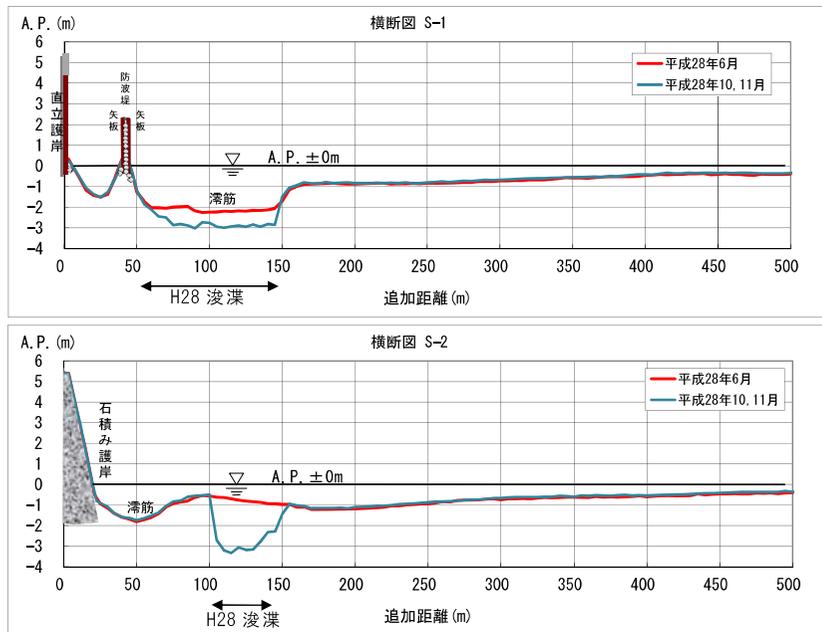
図 1 地形調査結果

測線 S-1、S-2 の測量結果を図 1 に示す。

測線 S-1 (500m) の地形は、鋼矢板式直立護岸(0m)から鋼矢板壁の防波堤(40m)まで、漁港への入出港のための航路地形(最深値-1.5m)が見られる。防波堤のすぐ沖側から深くなり 60~150m くらいまで滞筋となっている。およそ 150~160m で浅くなり、160m より 500m までの沖合は緩やかな上り勾配で浅くなっている。

測線 S-2 (500m) の地形は、石積護岸のり先から 100m まで滞筋(最深値-1.8m)が見られる。100~180m については春夏期(平成 28 年 6 月)は緩やかな下り勾配で深くなっており、秋期(平成 28 年 10, 11 月)は 100~150m の範囲で漁港工事に伴う浚渫が行われたため、深くなっている。180m より沖合は緩やかな上り勾配で浅くなっている。

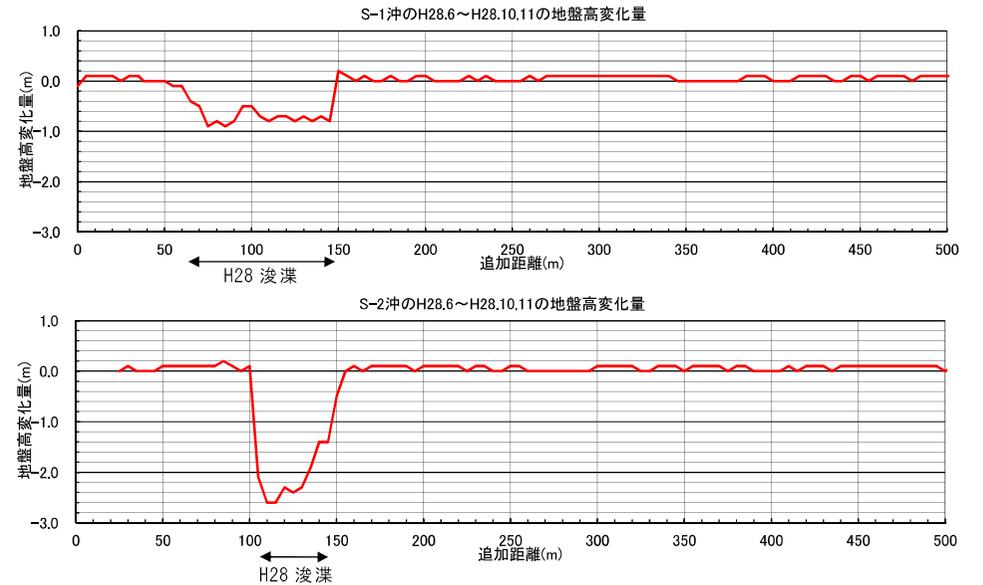
図 2 地形変化の状況
(平成 28 年 6 月(工事前)と平成 28 年 10, 11 月(浚渫後)の比較)

春夏期(平成 28 年 6 月)と秋期(平成 28 年 10, 11 月)の 2 測線における地形調査結果より、地形変化量を図 2 に示す。

平成 28 年 7、8 月に、漁港工事に伴う浚渫工事を行い、A.P. -3m 程度まで掘り下げたことから、浚渫箇所は従前の地盤高(平成 28 年 6 月)から、測線 S-1 で-0.4~-0.9m 程度、測線 S-2 で-1.4~-2.6 m 程度深くなった。

それ以外の箇所は、春夏期(平成 28 年 6 月)と秋期(平成 28 年 10, 11 月)で-0.1~+0.2m 程度の変化であり、著しい地形変化はみられない。

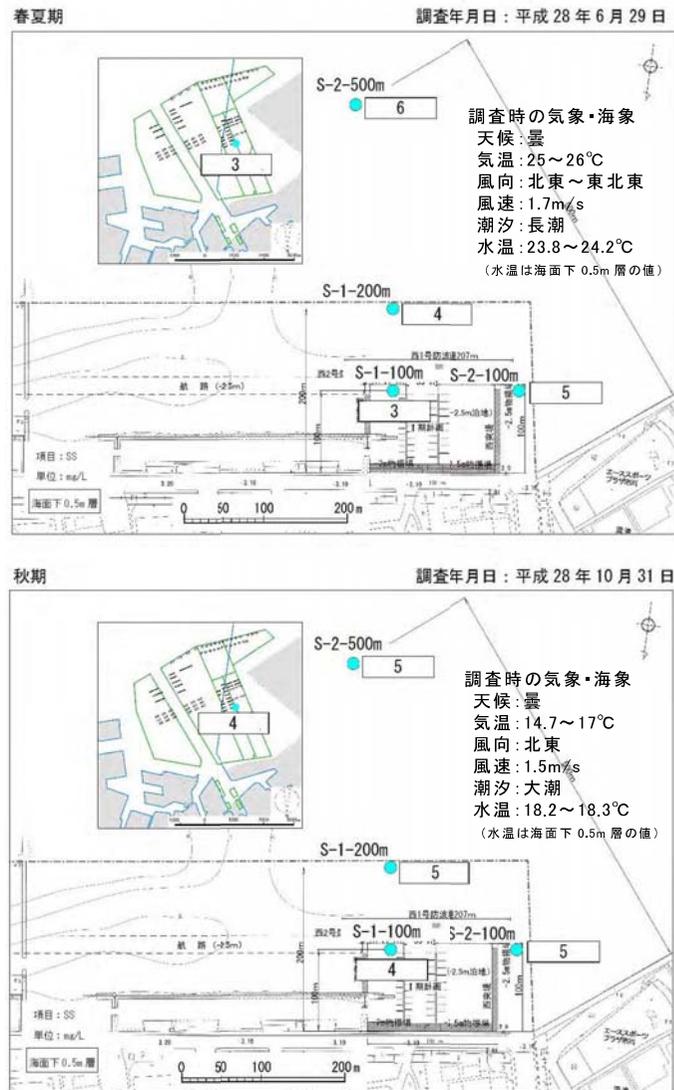
図3 浮遊物質 (SS) 分析結果

水質分析結果として、浮遊物質 (SS) の調査結果を図3に示す。

春夏期は3~6mg/L、秋期は4~5 mg/Lの範囲であった。地点間での差は小さい。

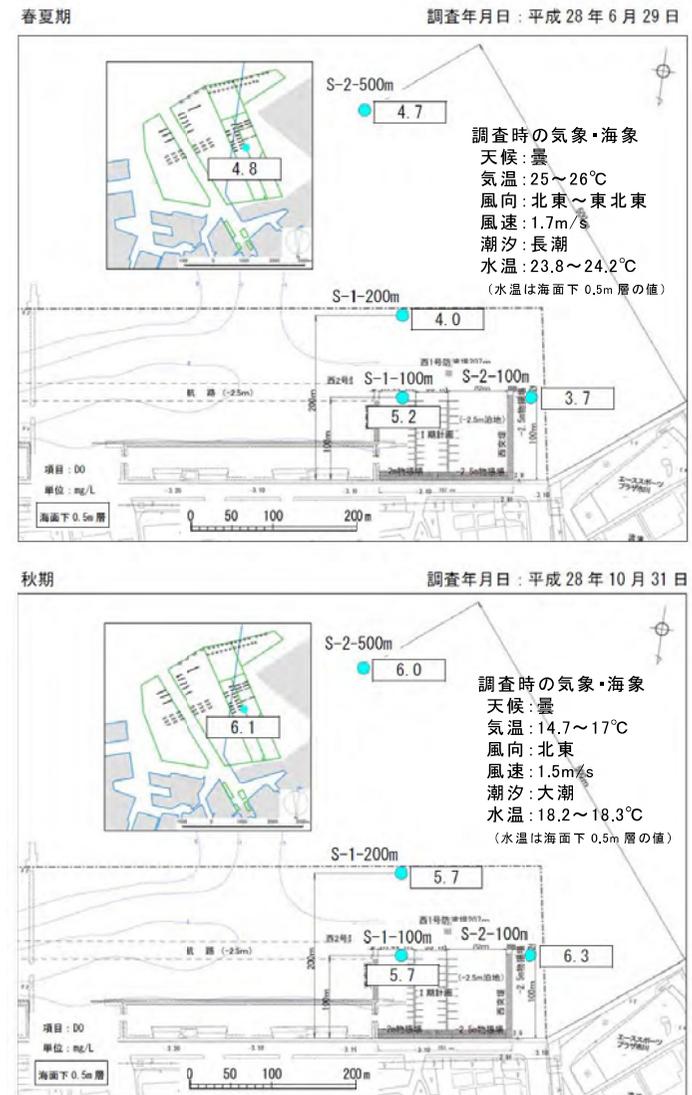
図4 溶存酸素量 (DO) 分析結果

水質分析結果として、溶存酸素量 (DO) の調査結果を図4に示す。

春夏期は3.7~5.2mg/L、秋期は5.7~6.3mg/Lの範囲であった。地点間での差は小さい。

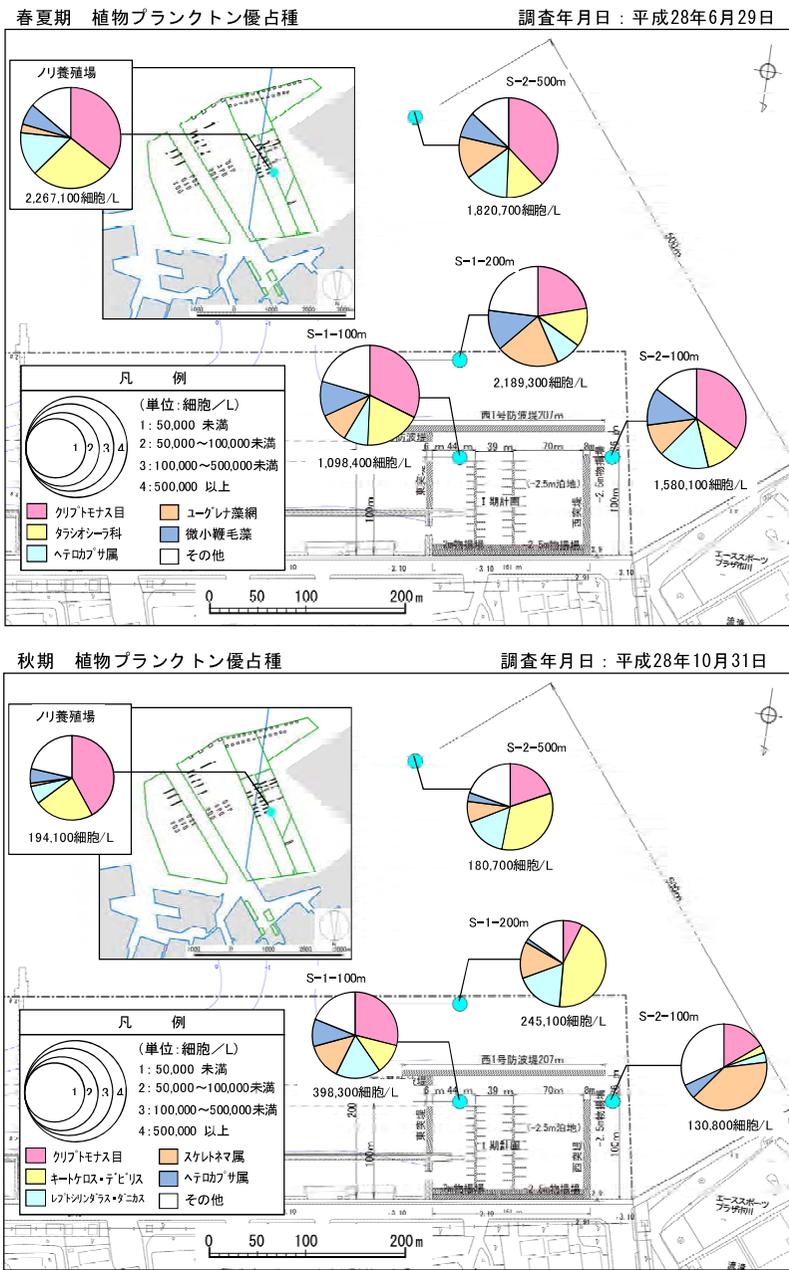
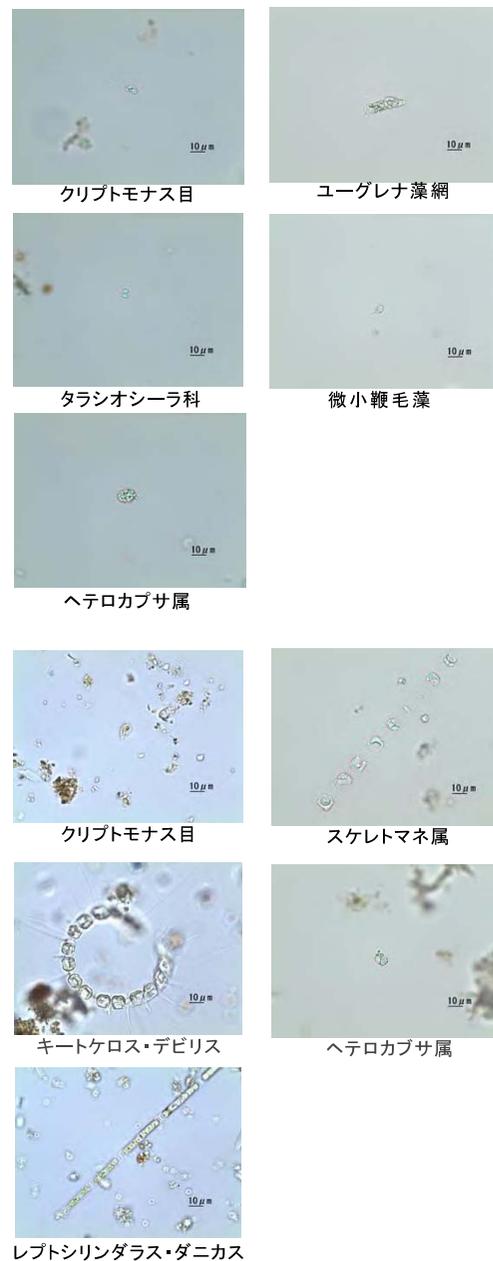
図5 植物プランクトンの優占種の出現状況

植物プランクトンの調査結果より、地点毎の細胞数及び優占種の出現状況を円グラフで図5に示す。

細胞数は、春夏期は1,098,400～2,267,100細胞/L、秋期は130,800～398,300細胞/Lの範囲にあった。地点間で大きな差は見られない。

優占種は、春夏期はクリプト藻のクリプトモナス目 (Cryptomonadales) や珪藻のタラシオシーラ科 (Thalassiosiraceae) が優占し、秋期はクリプト藻のクリプトモナス目 (Cryptomonadales)、珪藻のキートケロス・デビリス (*Chaetoceros debilis*) やスケルトネマ属 (*Skeletonema* sp.) が優占した。特定のプランクトンが異常発生するような状況は確認されていない。また、確認された種は東京湾で普通にみられる種である。

植物プランクトンの細胞数、優占種の調査結果から、富栄養化といった水質の変化は生じていないものと考えられる。

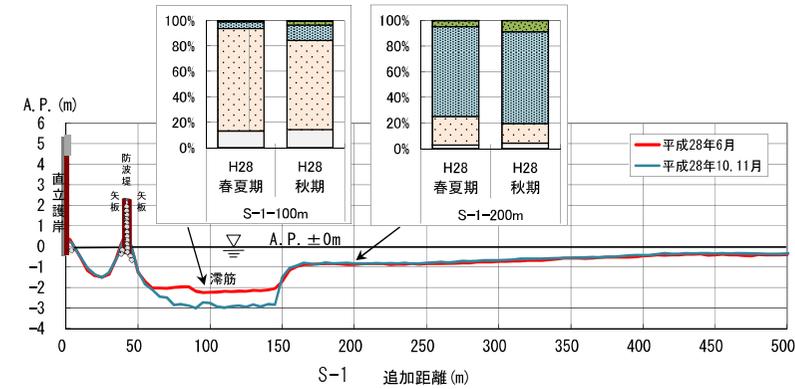
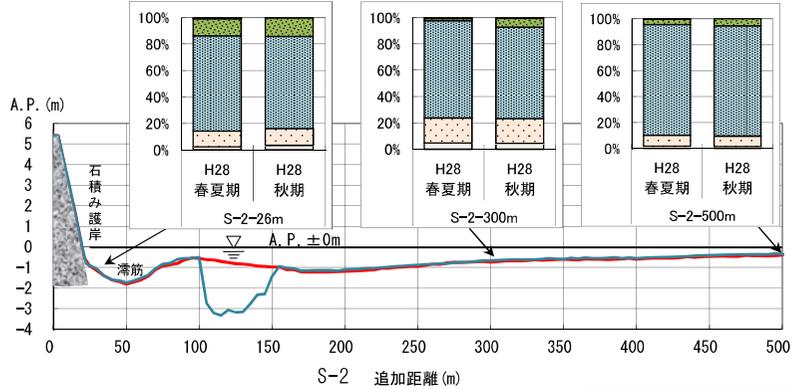
図 6 粒度組成の分析結果

測線 S-1、S-2 における底質の粒度組成の分析結果を図 6 に示す。

測線 S-1 の滞筋部にあたる沖合 100m はシルト・粘土分が約 8~9 割であり泥質、その他の地点は砂分が 7~9 割以上を占める。

浚渫が行われた測線 S-1 の沖合 100m は、春夏期に比べて秋期はシルト・粘土が 10%程度低下し、その他の地点は著しい粒度組成の変化は見られない。

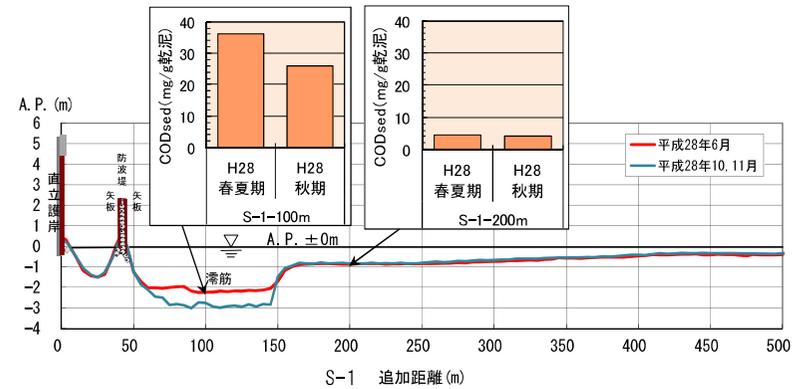
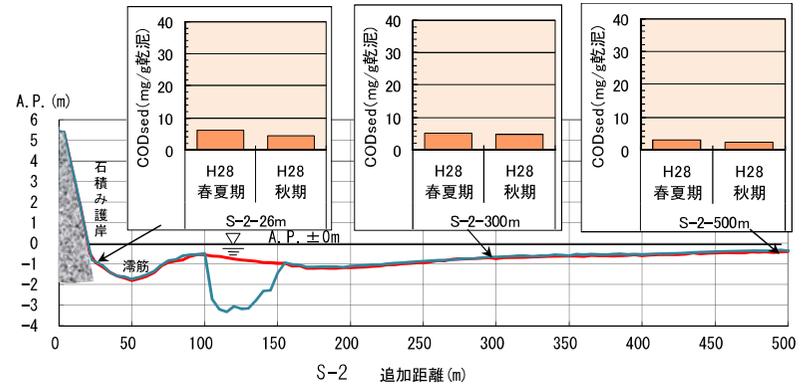
図 7 COD の分析結果

測線 S-1、S-2 における底質の COD の分析結果を図 7 に示す。

測線 S-1 上の沖合 100m は 26~36mg/g、他の地点は 2.6~6.2 mg/g あった。

浚渫が行われた測線 S-1 上の沖合 100m では春夏期に比べて秋期は COD 含有量が低下し、その他の地点は著しい変化は見られない。

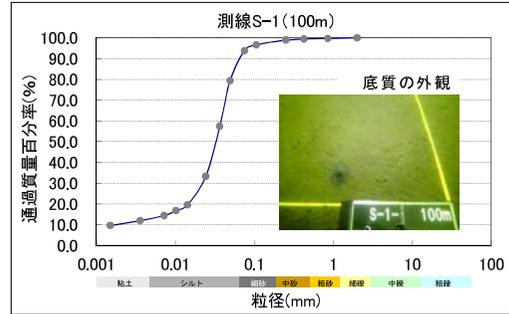
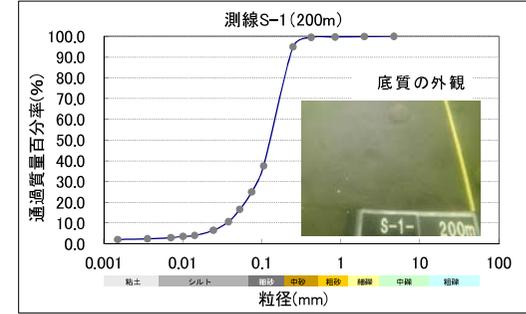
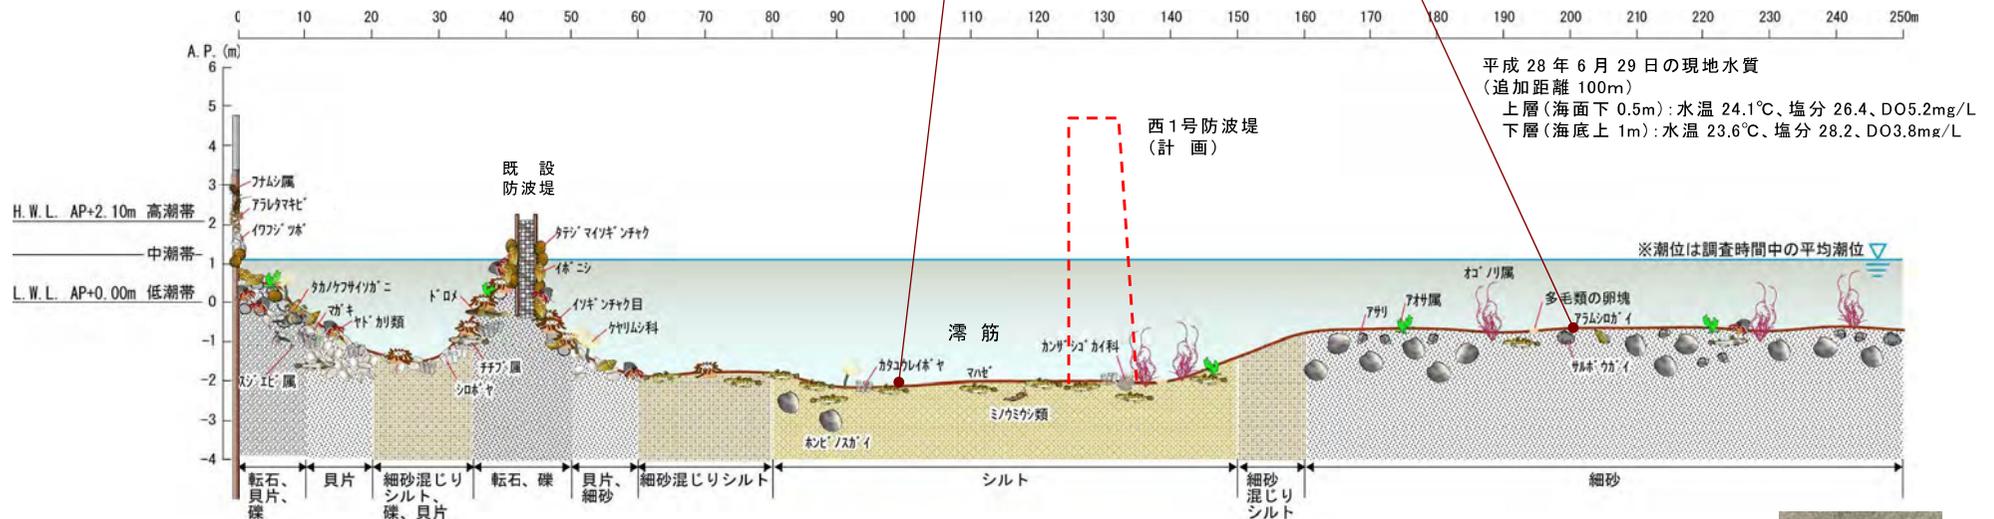
海底観察結果に基づく海生生物分布状況模式図 測線 S-1(春夏期調査:平成 28 年 6 月 29 日、30 日実施)

既設直立護岸中潮帯:イワフジツボ、フナムシ属、イボニシが確認された。

既設の護岸直下及び防波堤の壁面にはフジツボ類、イボニシ、ヤドカリ類、タカノケフサイソガニなどの潮間帯生物が生息している。水深の深い航路の底部(追加距離 20~30m)や、滞筋底部(追加距離 90~140m)は泥っぽいシルト質の底質で、魚類など移動性の生物が確認されるが貝類などの生物は少ない。100m 付近では底質が嫌気性であることを示す硫酸還元菌マットが確認された。追加距離 160m~250m は細砂質の底質で、アサリやホンビノスガイが多数確認された。

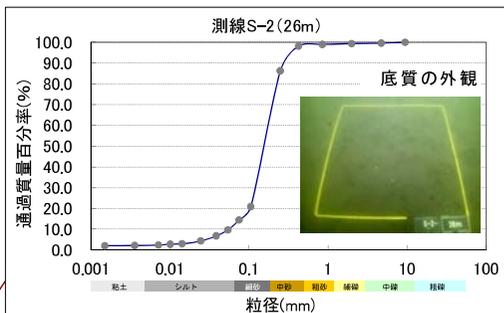
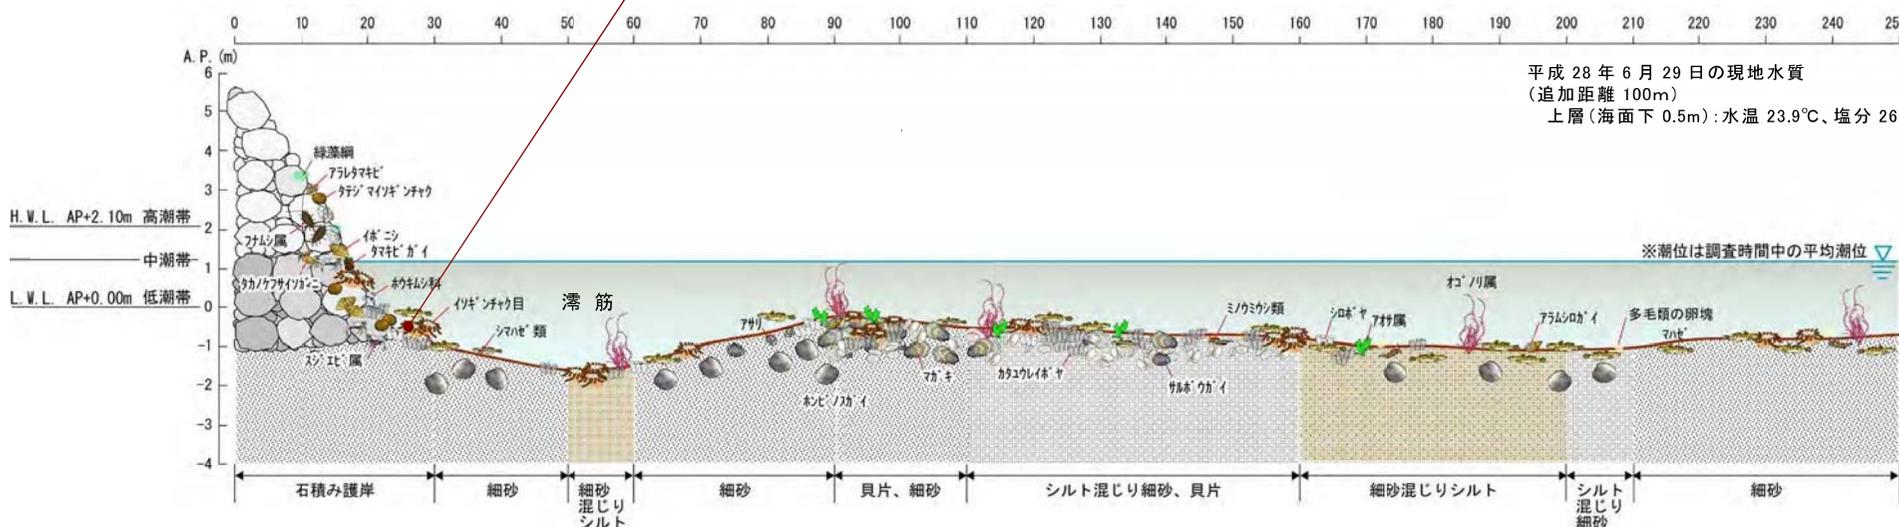
海底観察結果に基づく海生生物分布状況模式図 測線 S-2 (春夏期調査:平成 28 年 6 月 28 日実施)

石積み護岸中潮帯:石の間隙にイボニシ、スジエビ属などが確認された。

石積み護岸の潮間帯には、アラレタマキビ、イボニシタカノケフサイソガニなどの潮間帯生物が生息している。追加距離 60~70m の滞筋底部はシルト質の底質で貝類などの生物は少ない。石積みのり先付近及び 80m より沖合 250m までは、一部シルト質の底質を除き細砂質の底質で、アサリやホンビノスガイ、魚類のマハゼが確認された。また、追加距離 80~160m では貝片が堆積しホヤ類が着生し、80~90m には貝片にマガキが高被度に着生している。

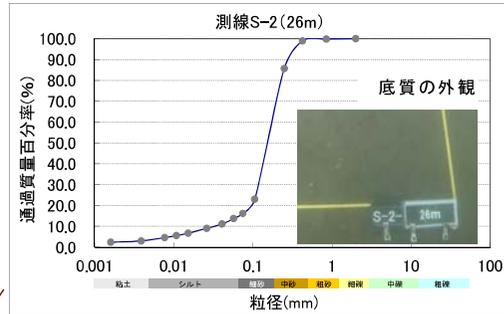
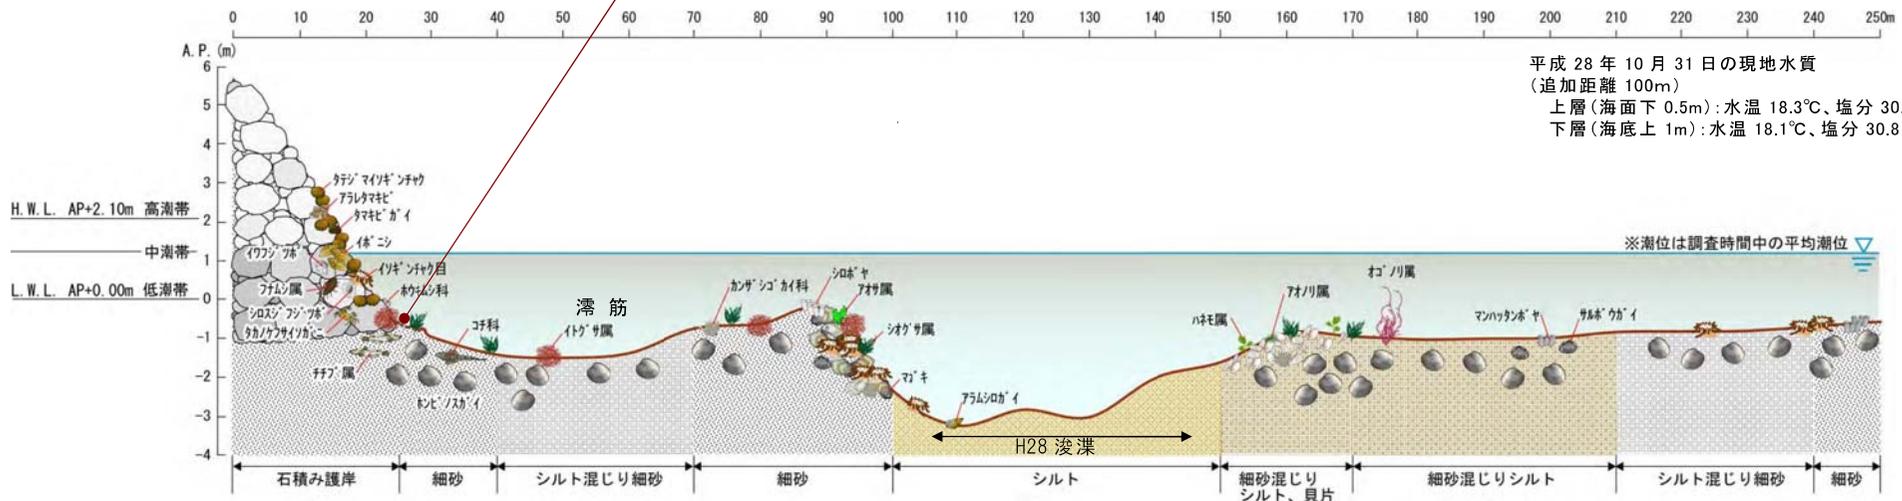
海底観察結果に基づく海生生物分布状況模式図 測線 S-2(秋期調査:平成 28 年 10 月 31 日、11 月 2 日実施)

石積み護岸中潮帯:石の間隙にイボニシなどが確認された。

平成 28 年 10 月 31 日の現地水質
(追加距離 100m)
上層(海面下 0.5m):水温 18.3°C、塩分 30.6、DO6.3mg/L
下層(海底上 1m):水温 18.1°C、塩分 30.8、DO5.4mg/L

石積み護岸の潮間帯には、アラレタマキビ、イボニシなどの潮間帯生物が生息している。石積みのり先付近から追加距離 80m 付近まではシルト混じり細砂、細砂質の底質でホンビノスガイが確認された。今年度浚渫が行われた範囲(追加距離 105~145m)はほとんど生物は確認されなかった。その沖合い追加距離 150m~250m は細砂混じりシルト、シルト混じり細砂、細砂質の底質で、ホンビノスガイが多数確認された。

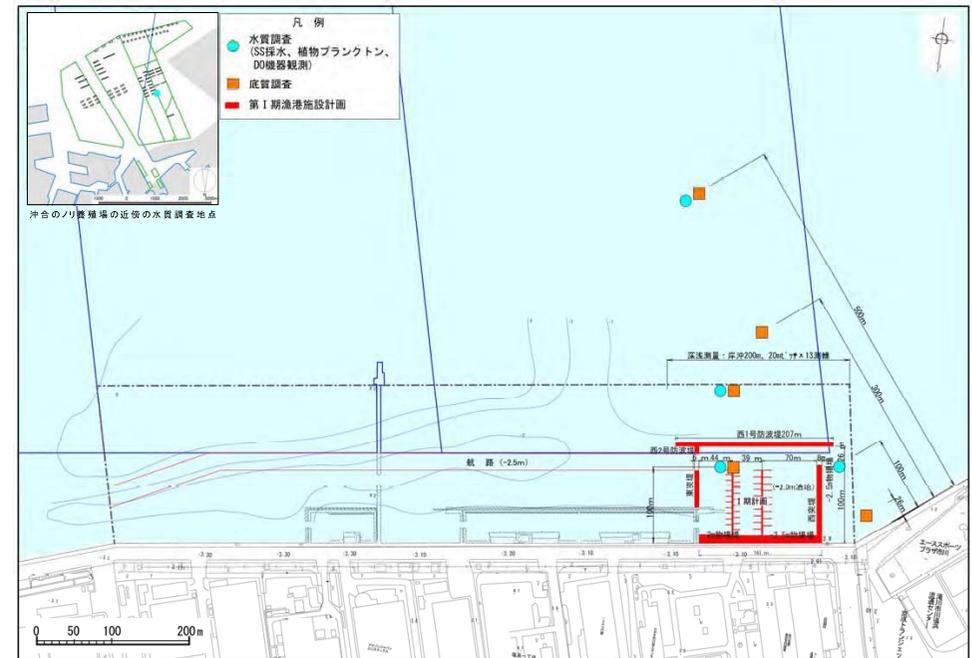
平成29年度モニタリング調査位置図

調査項目	調査時期	調査の目的	調査方法	数量（調査1時期あたり）
水質調査	春夏期(6月頃) 及び 秋期(10,11月頃)	施工中の濁りによる水域環境への影響の把握	採水(浮遊物質SS,植物プランクトン)分析及び、機器観測(水温,塩分濃度,濁度,DO)	測線S-1上の100m,200mの2地点 測線S-2上の100m,500mの2地点 沖合のノリ養殖場の近傍1地点 計5地点
底質調査	春夏期(6月頃) 及び 秋期(10,11月頃)	海生生物生息基盤である底質の施工前後の変化状況の把握	採泥器による採取・分析 分析項目:粒度組成、COD、全窒素、全リン、全硫化物、強熱減量	測線S-1上の100m,200mの2地点 測線S-2上の26m,300m,500mの3地点 計5地点
