## 第3節 史跡の概要

### 1. 史跡の概要—下総国分寺跡 附北下瓦窯跡とは

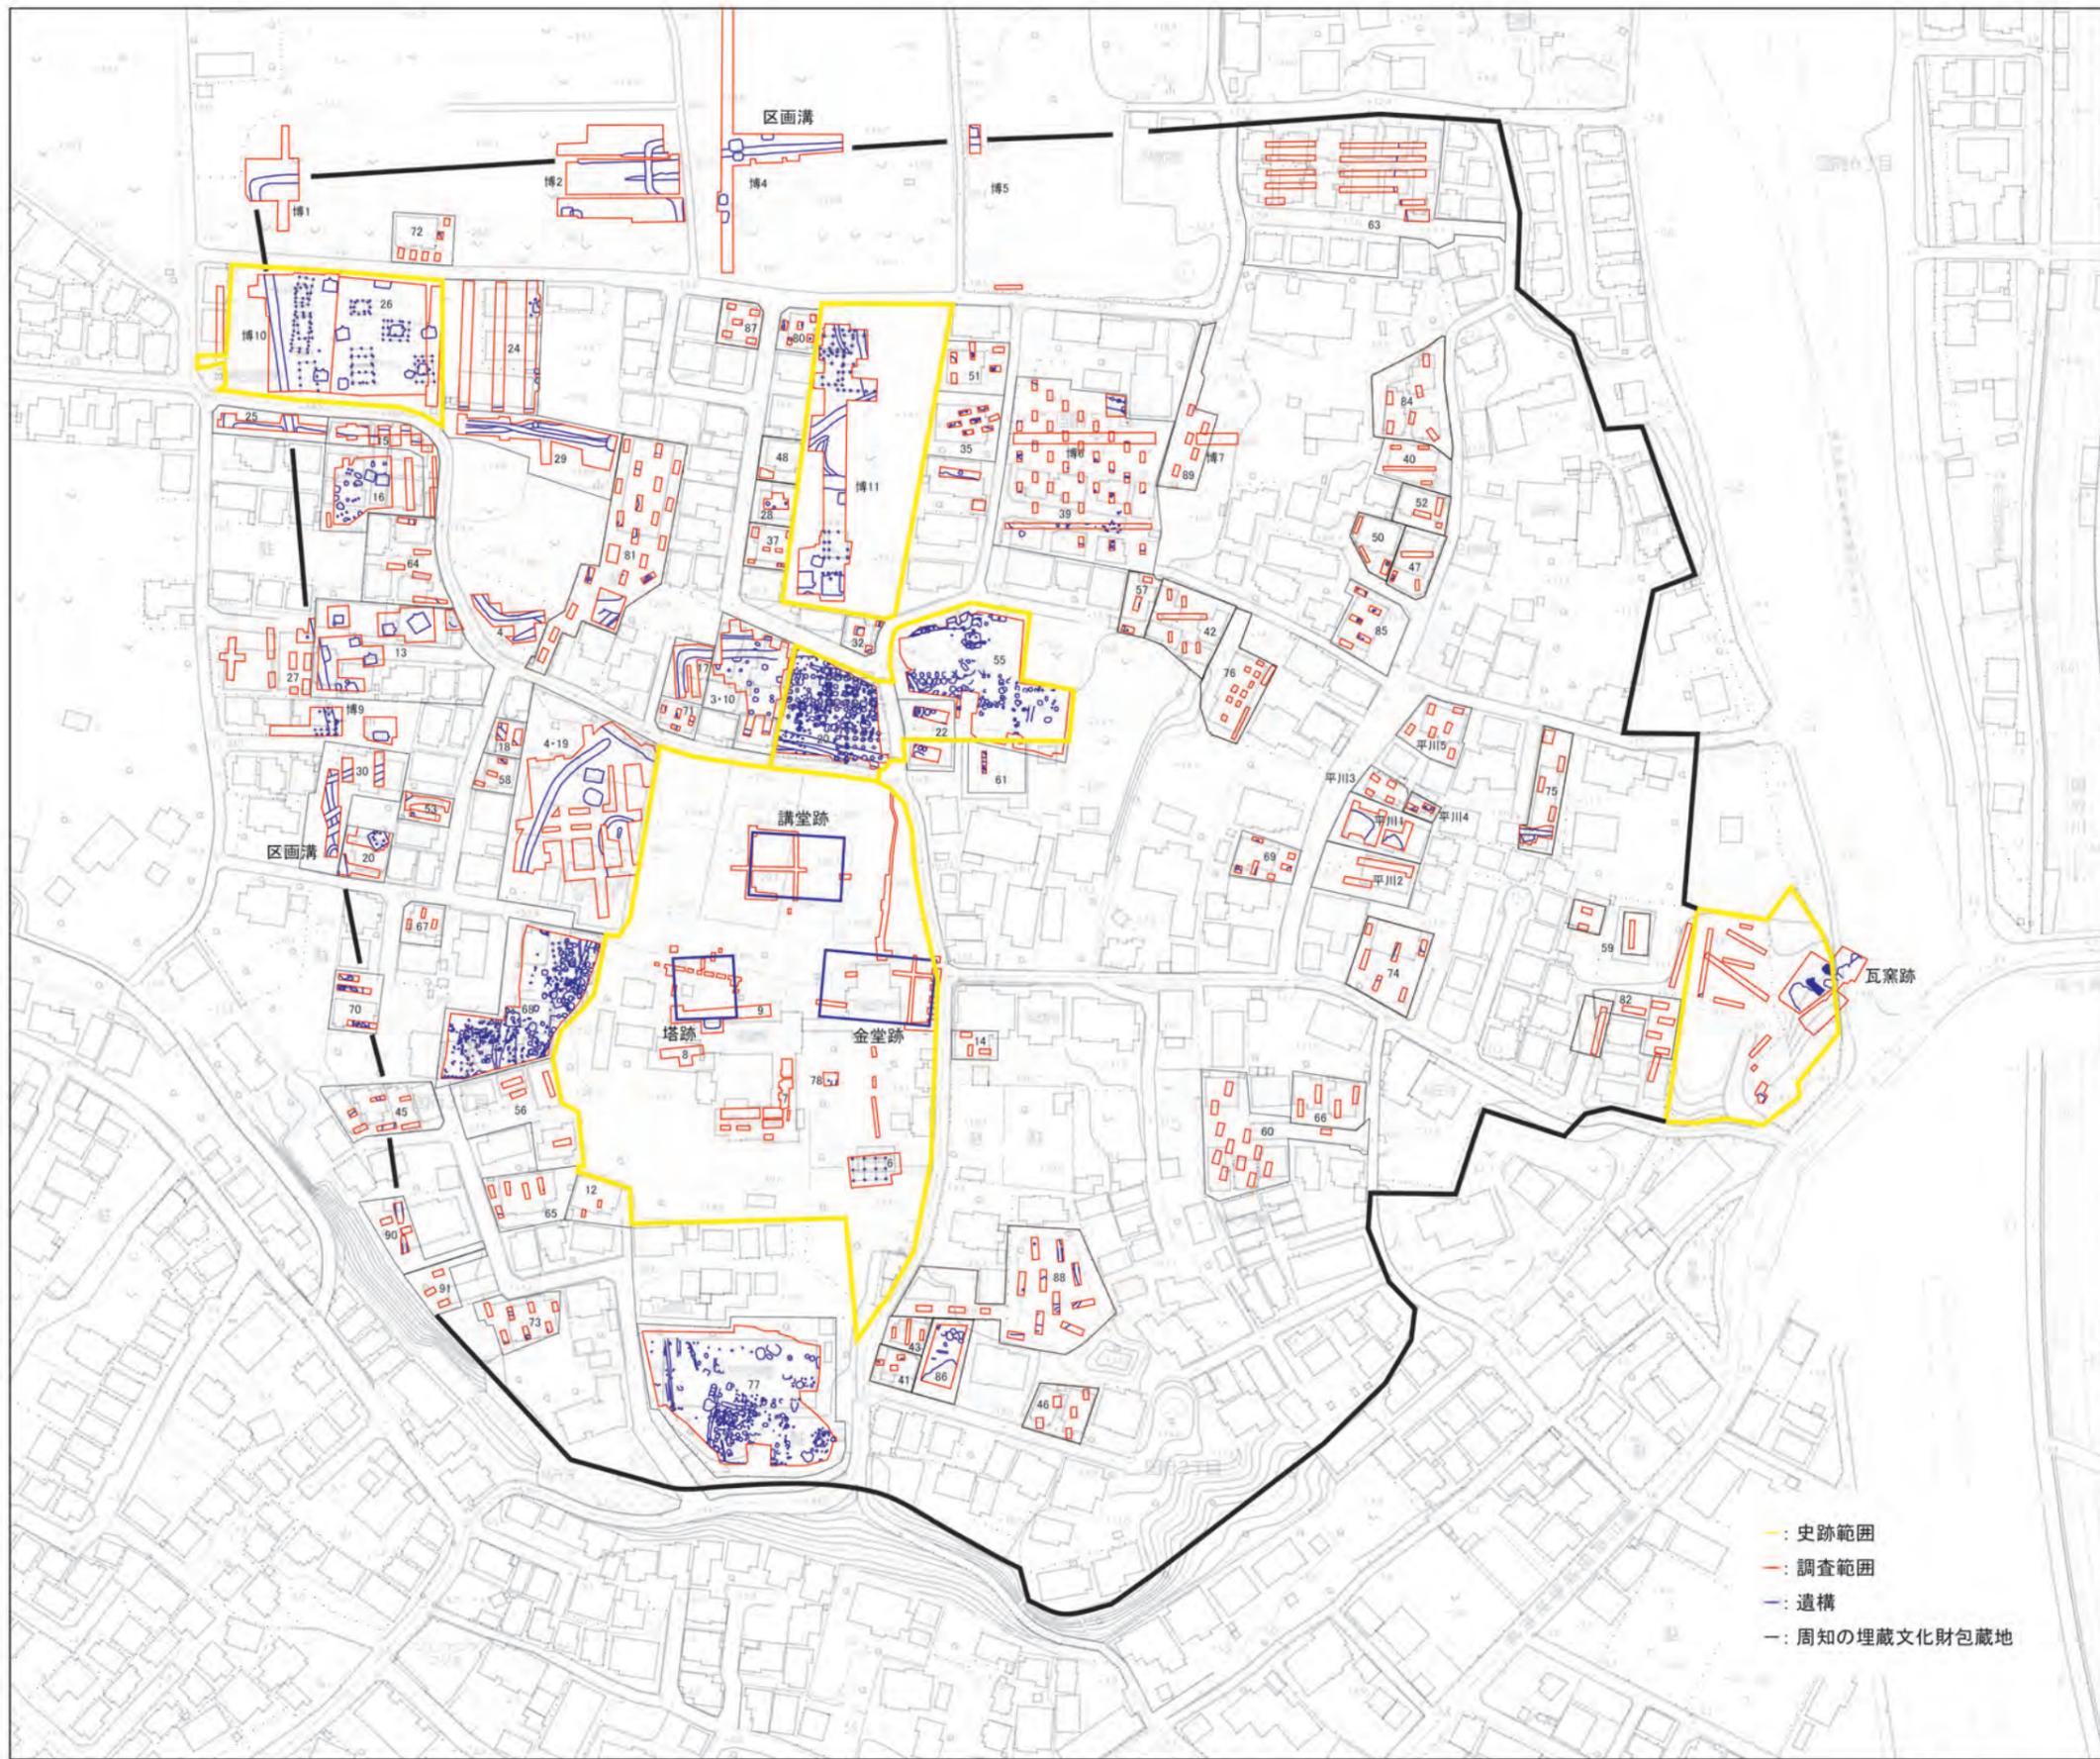
第12図 下総国分寺跡における主な遺構配置図

下総国分寺跡では、中心となる金堂・塔・講堂などの建物群、僧坊、大衆院、講院、工房が確認されるなど、寺域内の広い範囲で建物の存在が認められる一方で、中心建物の南側では遺構はあまり見つかっていない。

寺院の中心となる金堂・塔・講堂から構成される主要建物（堂塔）は寺域の中心よりも南西寄りに位置する。現状では中門や南門、鐘楼、経蔵、さらにはそれらを囲む回廊などは確認できていないが、金堂の前面では様々な儀礼が行われていたことが知られており、その空間を画す施設を有していた蓋然性は高い。

講堂の約20m北に僧の住まいである僧坊が位置し、僧坊と同じ溝で区画された空間に事務作業が行われた大衆院が配置されたと考えられている。大衆院には主軸を揃えた掘立柱建物が複数棟並び、計画的に配置されていたことがわかる。区画内には総柱建物も確認されており、倉なども建てられていたことが推測される。

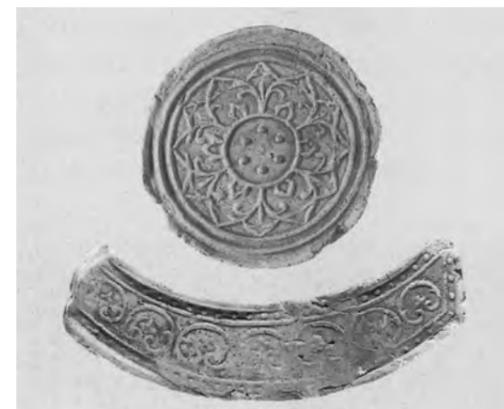
創建期の瓦

下総国分寺の主要建物の屋根に葺かれた瓦には、「宝相華文」と呼ばれる瓦の文様としては特殊な文様が軒先を飾る瓦の装飾に使用され、下総国分寺の特徴となっている。この瓦は寺域の東側に位置する北下瓦窯跡やその周辺の工房跡で生産された瓦で、その姿は生産地と消費地の様子を今に伝えるものである。

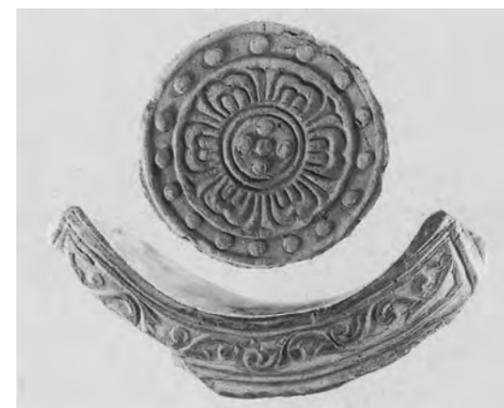
補修期の瓦

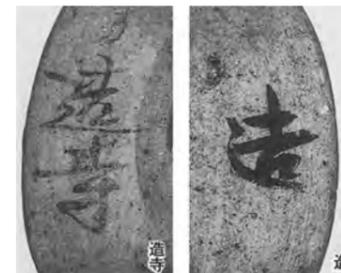
講院

墨書土器

僧坊や大衆院からやや北に離れた位置の調査区（史跡の北部地区）では「講院」の墨書土器が出土し、掘立柱建物の一部が講師院と想定されている。同調査区では厨と考えられる竪穴建物が確認されており、食堂の一部と推測されている。さらに、寺域の北西部では、営繕に関わる修理所などが確認されている。

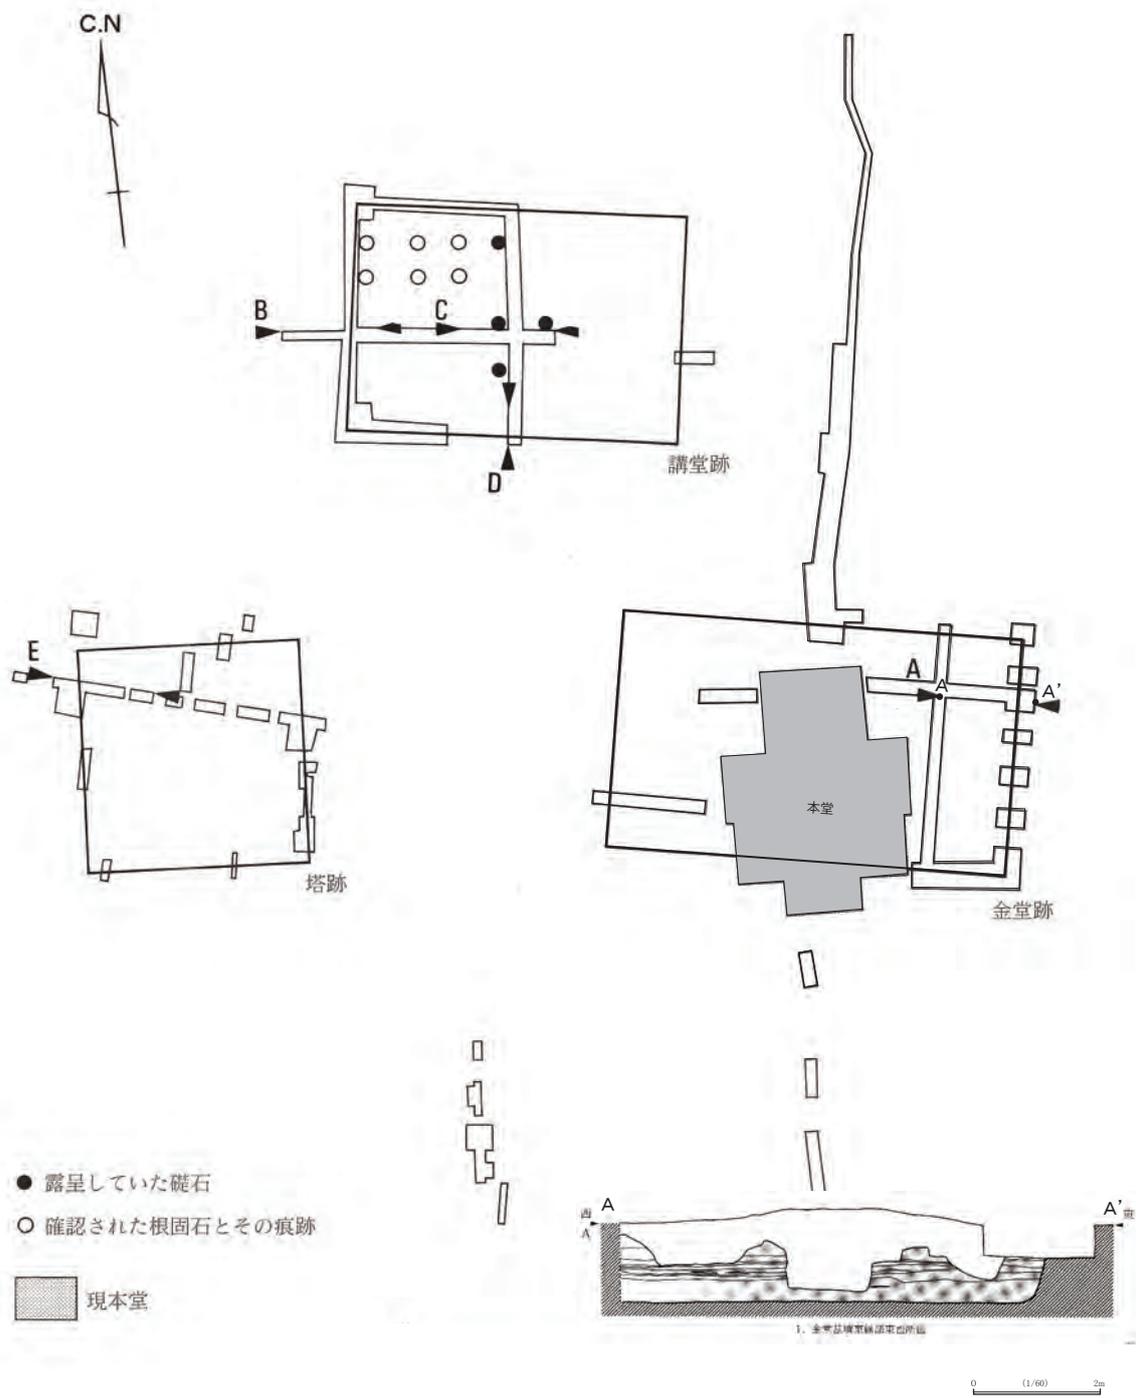
第13図 主要建物（金堂・塔・講堂）の基壇跡

昭和41年の発掘調査により現国分寺の本堂の地下で基壇が確認された。トレンチ調査により本堂の東を中心に部分的に基壇を断割って断面等が記録された。礎石が一部残されていたが、原位置を留めているものはなかった。

基壇は掘り込み地業を有し、版築により構築されていた。基壇上部の縁辺は崩れていたため基壇化粧などは残されていなかったが、掘り込み地業の大きさから東西31.5m、南北19mの規模と考えられている。主軸方向は座標軸で東に4°（磁北で東に11°）傾く。

掘り込み地業は地山を70cm程掘り込み、版築にはローム・黒色土・暗褐色土が用いられ、上部になるに従い石や瓦が少量混入した。

金堂の基壇の端から約25m西、現在の表書院のすぐ北側から墓地にかけて塔の基壇が確認された。削平が激しく基壇上部は残されておらず、基底部付近のみが残されていた。礎石は残されておらず、トレンチ調査のため、心礎は未確認である。

基壇の掘り込み地業の規模は東西18m、南北18mと正方形を呈す。主軸方向は座標軸で西に3°

(磁北で東に4°) 傾く。版築には黒色土や暗褐色土が多く用いられており、金堂跡や講堂跡の基壇に用いられた土とは異なった様相で、石や遺物の混入も認められない。

金堂と塔の間から約20m北に位置する。現在も礎石が露呈しているが、表土を掘り込んで据え付けられているため、当時の位置から動いていることが確認されている。トレンチの断面では根固めの痕跡が観察されている。

基壇の掘り込み地業の規模は東西26m、南北18m。主軸報告は座標軸で東に9°傾く。版築に用いられた土は金堂跡と似ているが、やや細かく版築されている。土器や瓦が少量混入する。調査時の所見では、基壇の断面で創建当初の版築を壊すように新たな版築が行われていることが認められることから、西側に拡張されたとも考えられている。

基壇の主軸は塔が西に3°、金堂が東に4°、講堂が東に6°振れているように、塔と金堂・講堂で主軸が異なることから、塔と金堂・講堂の造営に時期差があったことがうかがえる。前後関係については、僧坊や北西部の調査区で確認された掘立柱建物の傾きが西から東に変更されていることなどから、塔が金堂・講堂よりも先行して造営されたと考えられている。

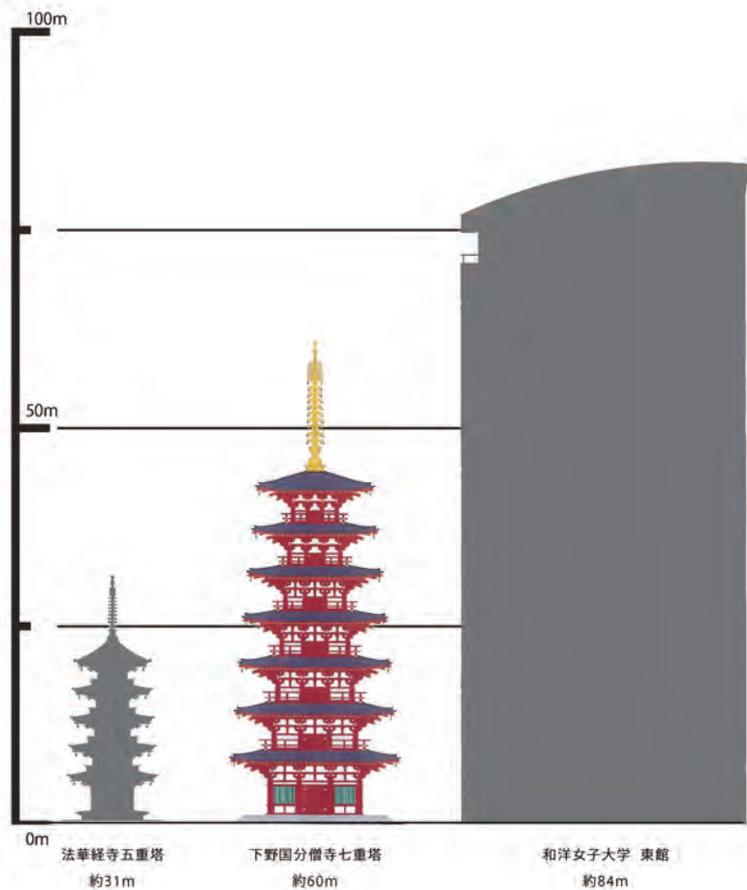
第 14 図 七重塔の高さ比較図

下総国分寺跡では、昭和40～41年の発掘調査で金堂・塔・講堂などの主要建物が発見され、法隆寺（奈良県）と同じ建物の配置（法隆寺式伽藍配置）であることが判明した。それらの建物は赤く塗られた柱が建てられ、屋根には瓦が葺かれた。その姿は国家の威信を示す建物群であり、特に60mを越える高さの七重塔は「国の華」と称された。

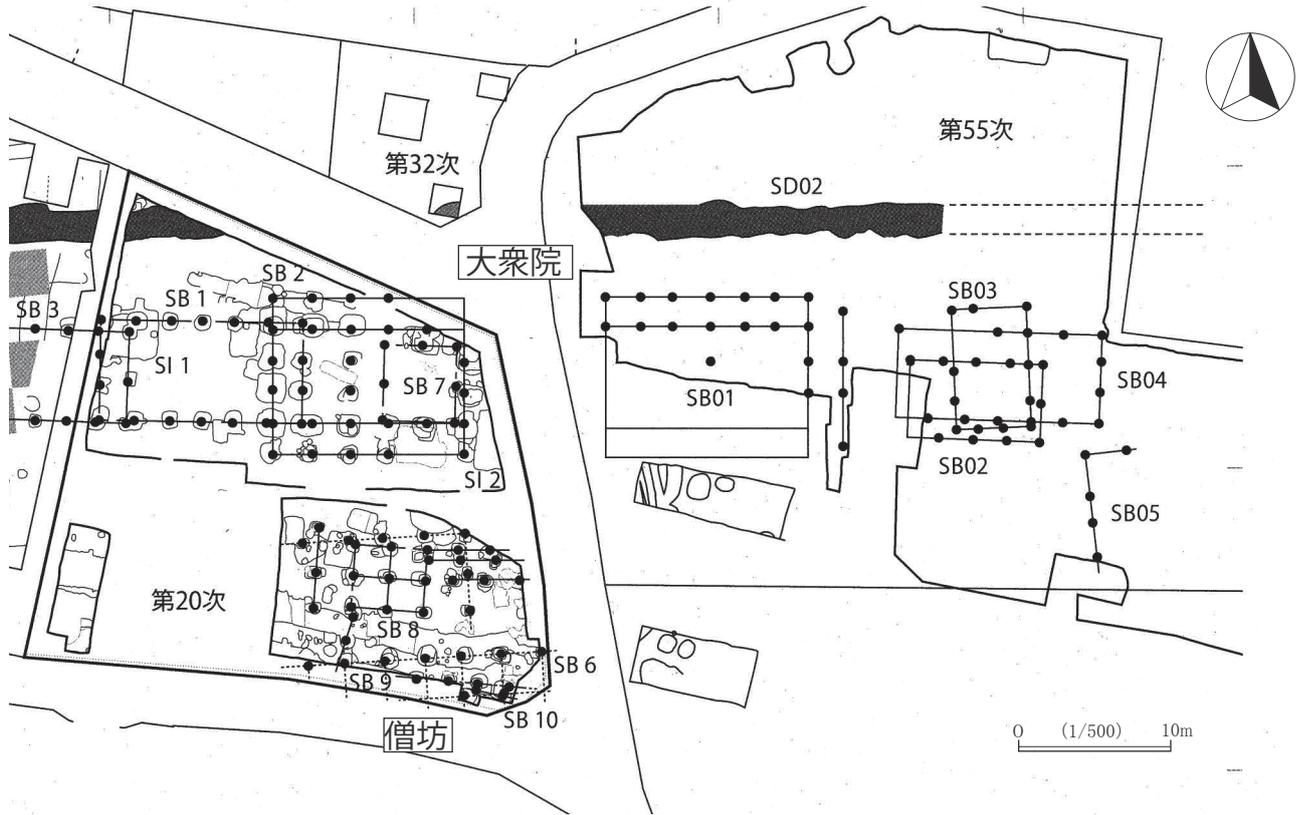
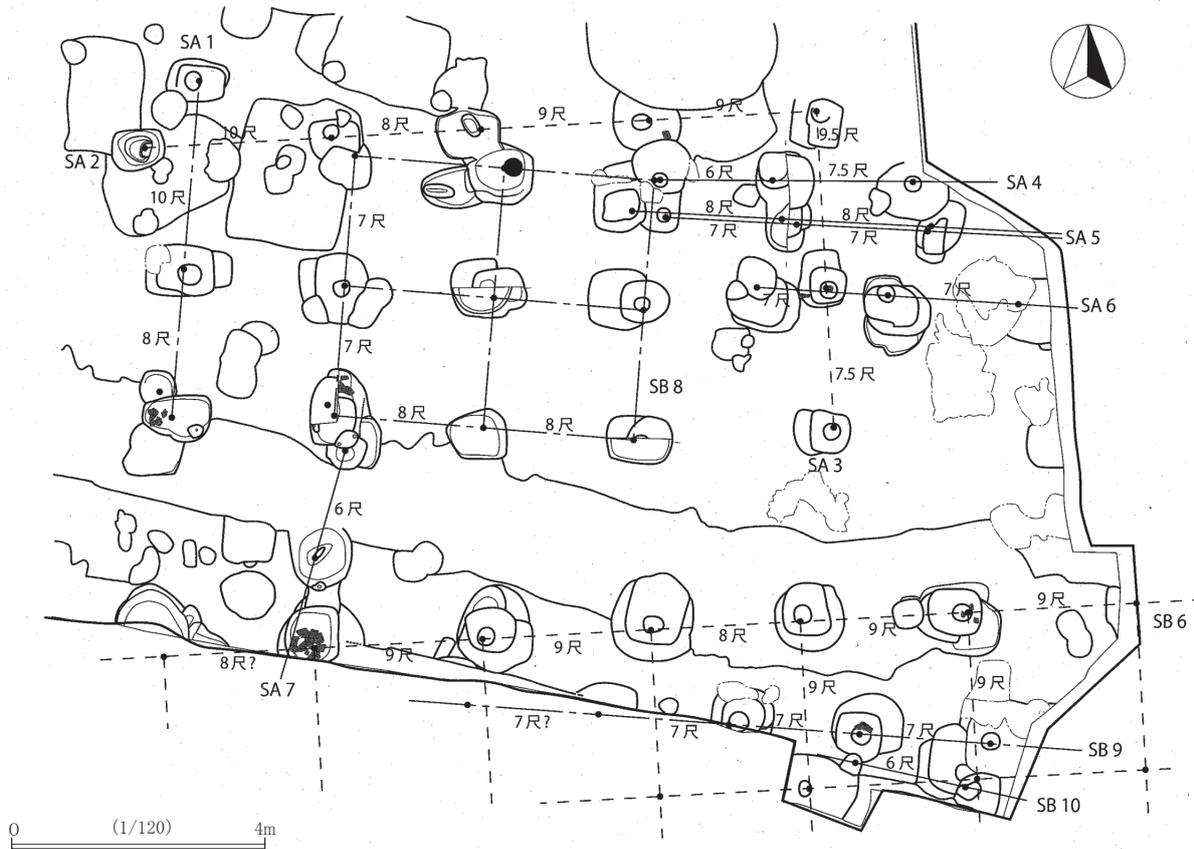
第 15 図 僧坊・大衆院 (1)

SB6は東西棟の掘立柱建物で、やや西に傾く。規模は桁行6間（13m）以上、梁行1間以上の長大な東西棟と想定できる。柱穴には1回の建替えが認められる。柱間は、1ヵ所が8尺（2.4m）で、その他は9尺（2.7m）を測る。

SB9は3間以上の建物で、SB6から建替えられた僧坊と考えられる。1回の建替えが認められる。柱間は7尺（2.1m）を測る。

第20次SB2はSB6・9の北側で、第17・20・55次と続く区溝の南側に位置する東西棟の掘立柱建物で、身舎は5間×3間、南北2面に廂を持つ（東西12.6m、南北10.3m）。

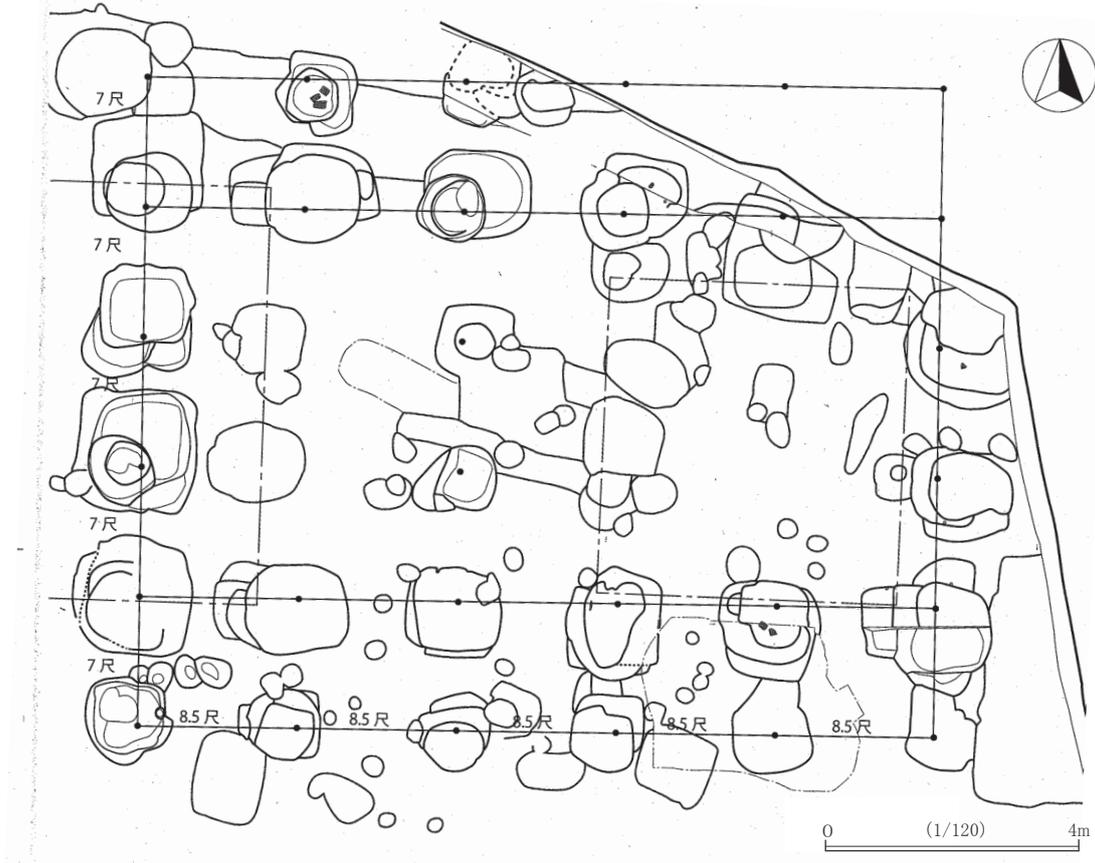
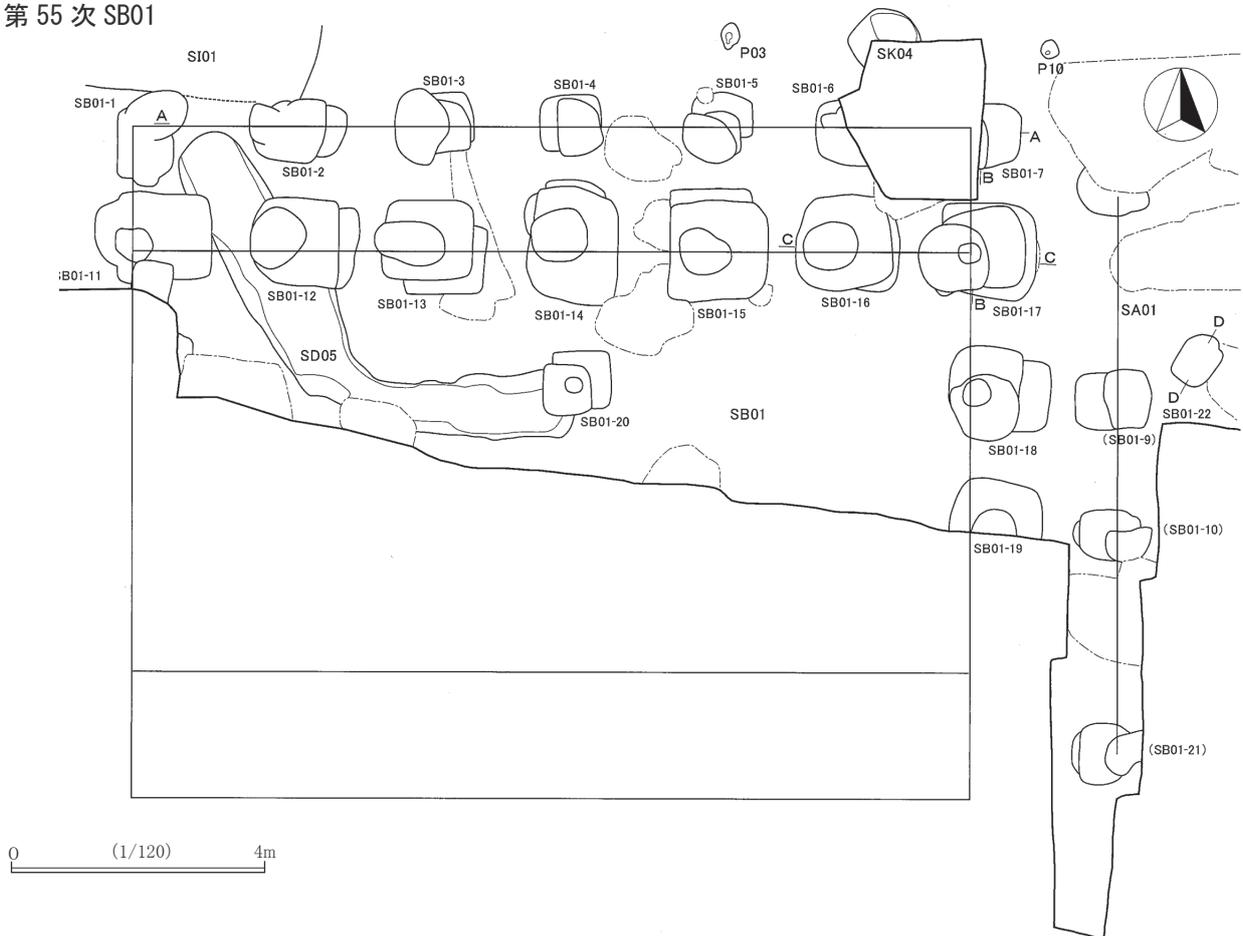
第 16 図 僧坊・大衆院 (2)

第55次のSB01は東西棟の掘立柱建物で、身舎は6×2間以上、北側に1間分の廂を持つ。東側には、SB02～04との間にSA01が位置する。SA01の中軸線がSB01の中央になると、SB01は身舎6×3間で南北に廂を持つ建物（東西13.2m、南北10.6m）に推測される。柱穴には、1・2回の建替えが認められる。出土遺物は8世紀後半～10世紀初めの土器が出土している。

第20次SB2の西側には身舎と柱筋を同じくするSB03が、第55次SB01の東側には同じく6×3間の掘立柱建物であるSB04（東西13.4m、南北5.9m）が位置し、同時期の建物と考えられる。

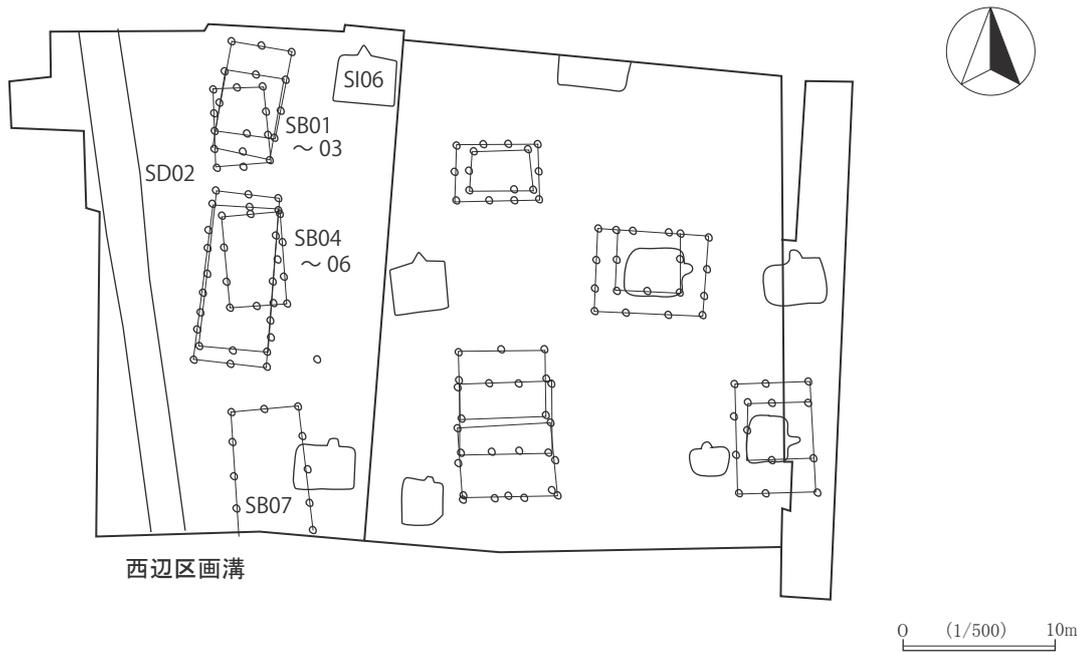
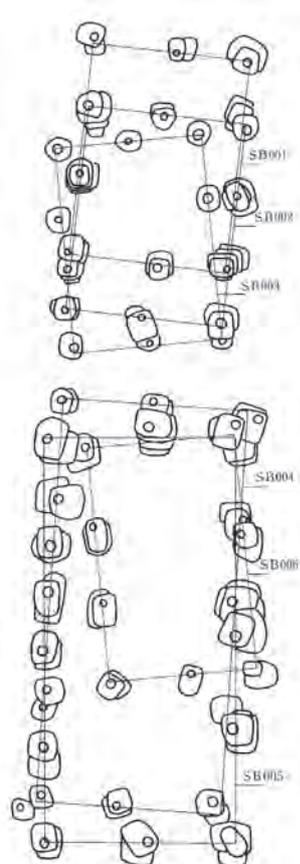
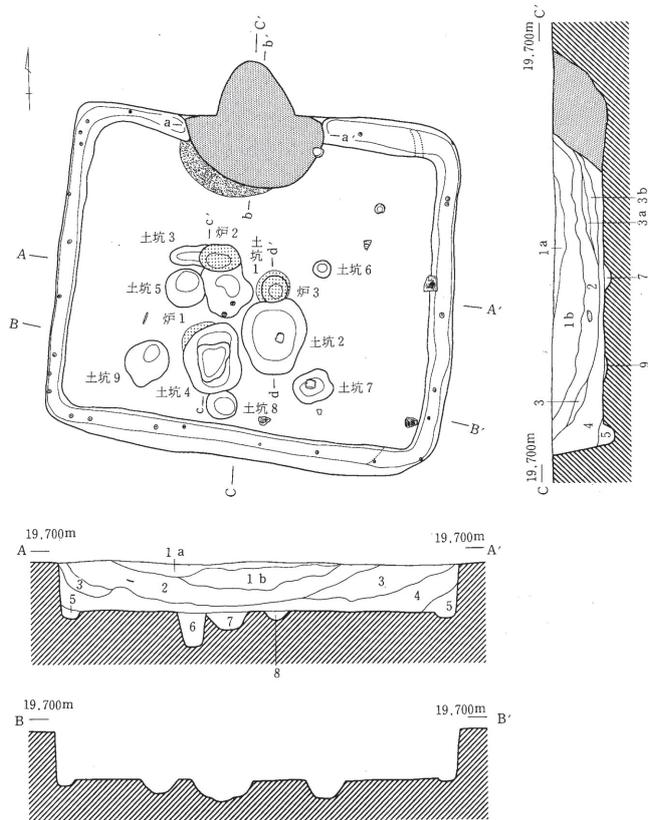
第 17 図 西北部

北西部のSB01～03、SB04～06は南北に並ぶ建物で、それぞれ西に傾く建物から東へ傾く建物へ2回の建替えが行われている。SB04・05は4間×2間の規模の大きな南北棟の建物（南北10.7m、東西5m）である。鍛冶工房（SI06）は建物内には炉が構築され、鉄滓<sup>てっさい</sup>などが出土している。

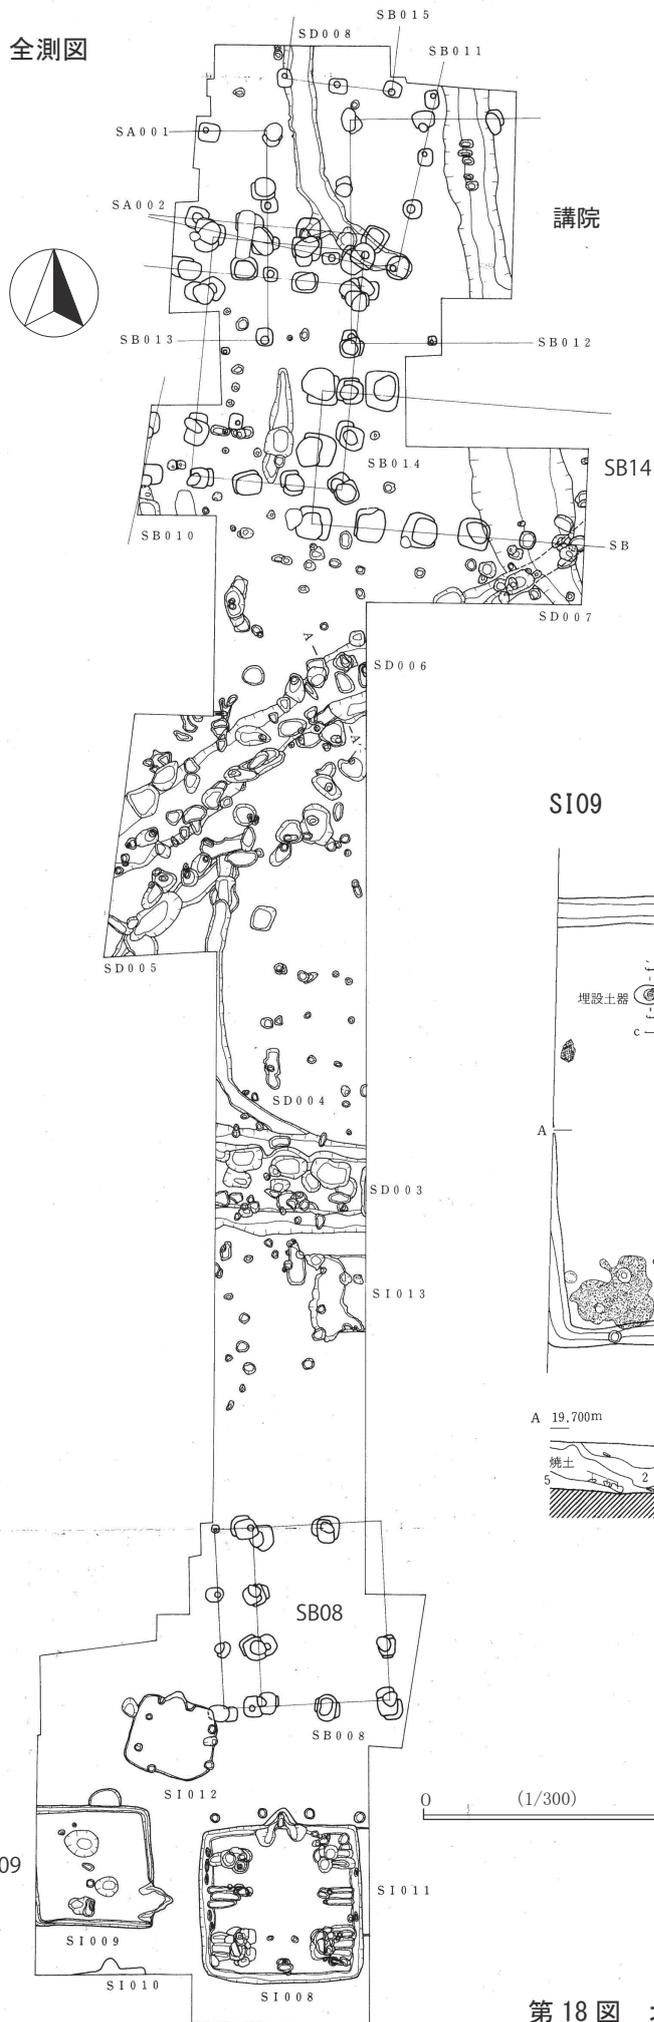
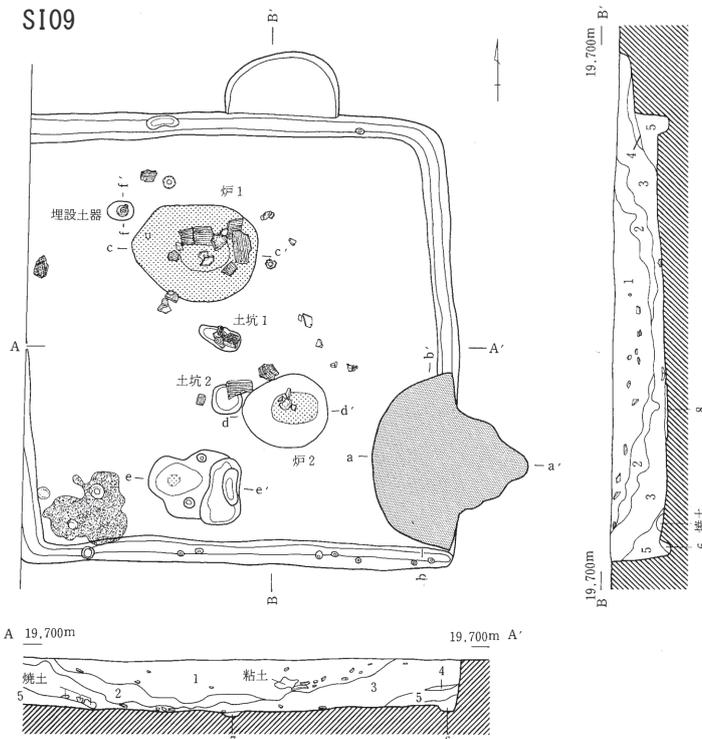
第18図 北側中央部

北側中央部の北側で検出したSB14は桁行5間（10.3m）以上、梁行2間（5.2m）の東西棟の建物である。南側で検出したSB08は身舎3間×2間、西側に廂を持つ建物となる。鍛冶工房（SI09）が確認されている。建物内には炉が構築され、鉄滓などが出土している。

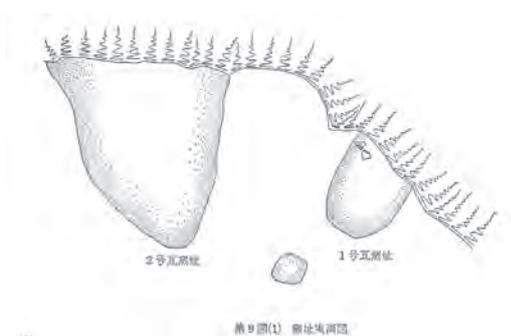
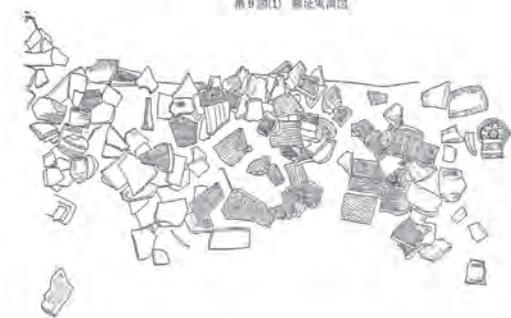
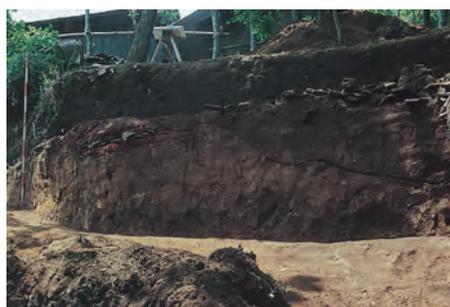
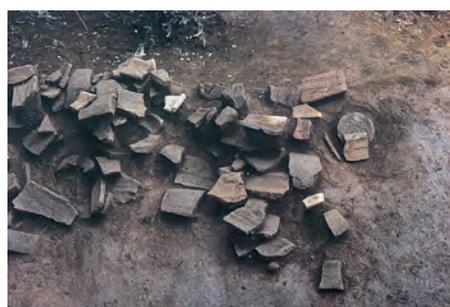
第19図 昭和41年確認の瓦窯跡

瓦窯の断面

瓦の出土状況

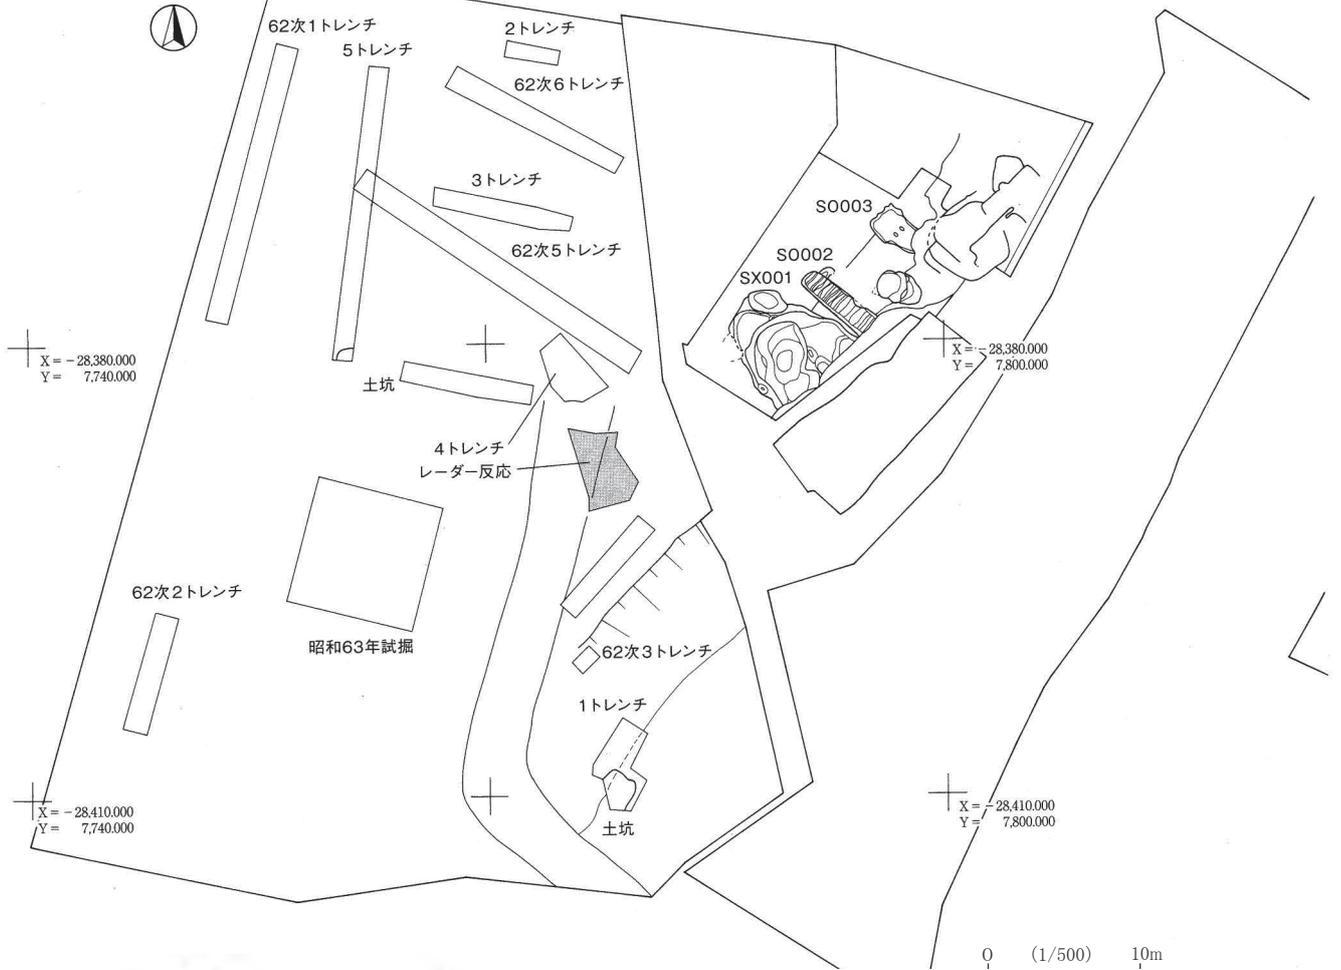
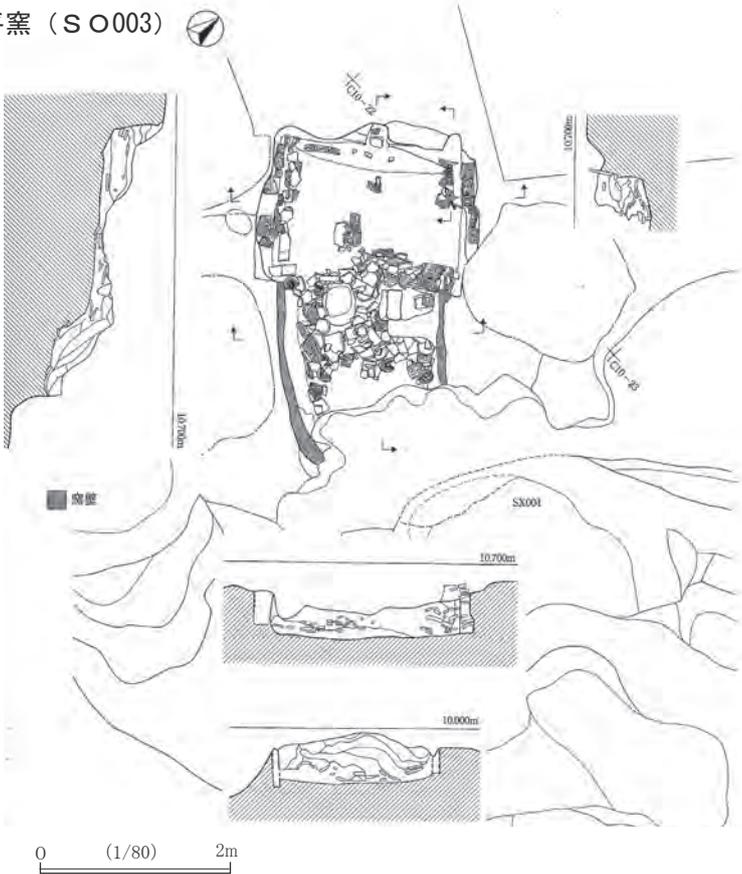
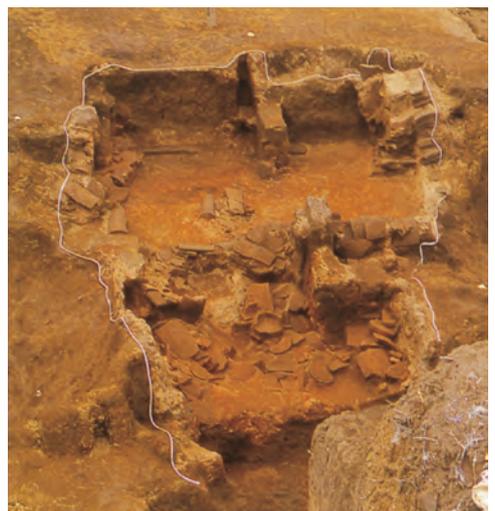
第20図 瓦窯(1)

平窯は、焼成部と燃焼部が遺存する。最高地点の標高は10.5m。焼成部は奥行き1.9m、幅2.3m、確認面からの深さ64cm。両側壁には壁体を熱から保護するため瓦類を用いており、観察できる範囲ではすべて鬘斗瓦を使用。凸面を上に向け、前後2列に積み、隙間にスサ入り黄褐色砂を充填する。奥壁中央と両隅の計3カ所に壁面を掘り込んだ煙道が認められる。焼成部の底面には焼土が広く堆積し、焼成部と燃焼部の境界付近には切り出した砂岩が左右一対で置かれていた。燃焼部は幅1.6m、焼成部との比高差は40cm程を測る。出土遺物は瓦類が中心で、土器も出土している。

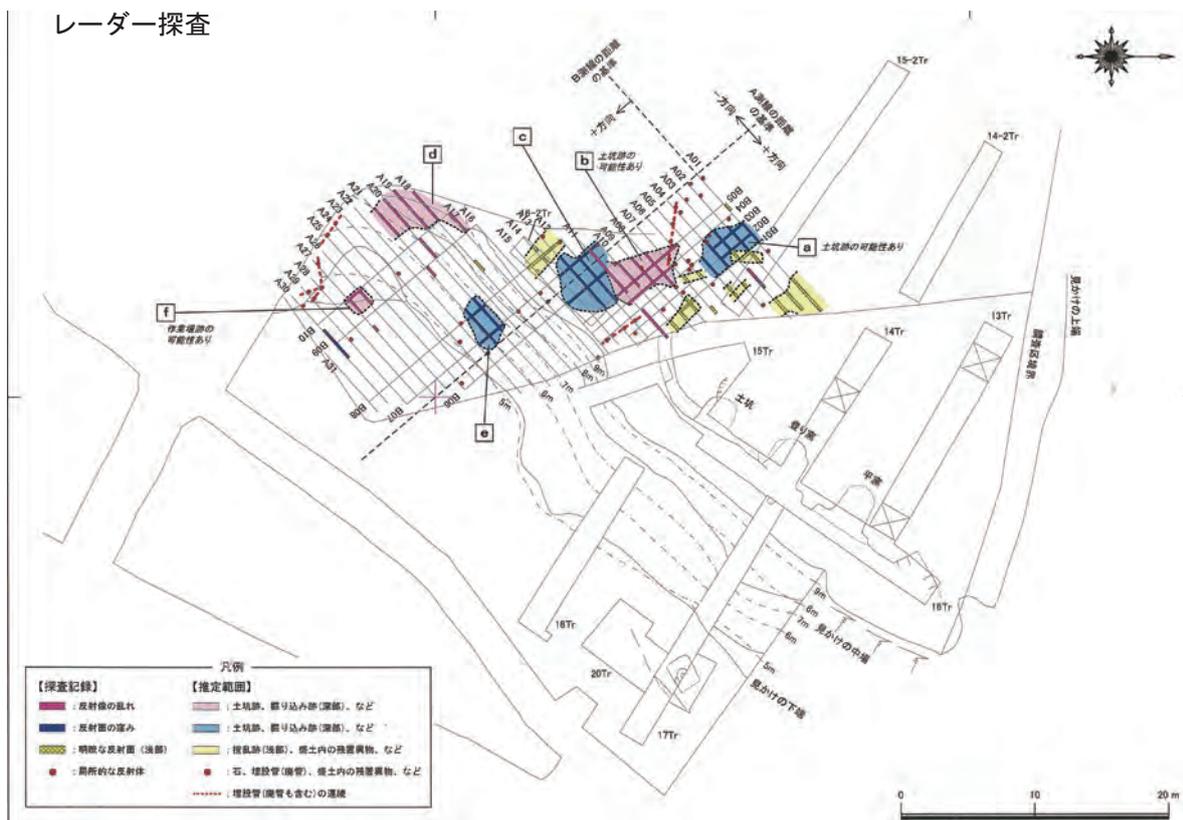
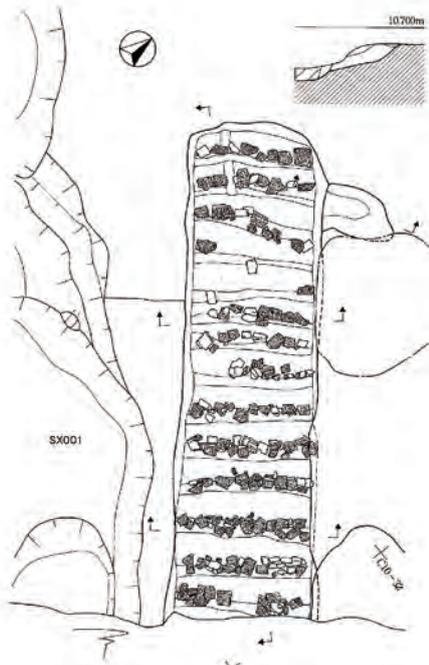
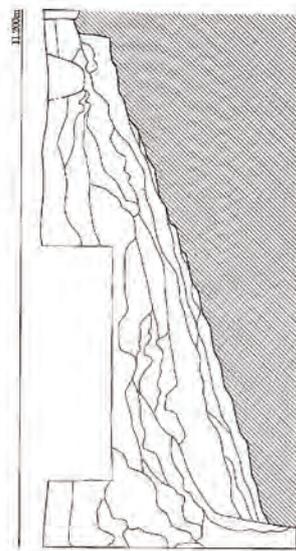
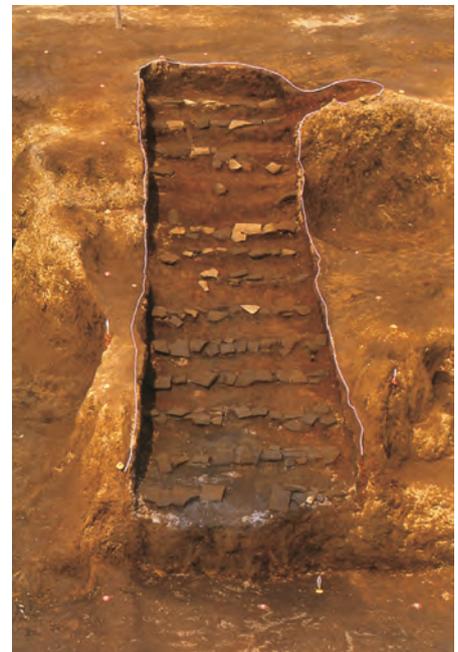
第21図 瓦窯 (2)

登窯は現状の長さ5.2m、幅1.4～1.6m。最高地点の標高は10.5mで、最下段との比高差は1.7m。側壁はほぼ垂直に立ち上がり、一部オーバーハングする。壁面内側は被熱痕跡が顕著で、レンガ状に硬化した部分が多い。焼成部には地山を掘り残して階段を14段設け、段の縁を保護するように破碎した丸瓦や平瓦片が並べられた。煙り出しは窯尻から2段目の階の北東側に敷設され、地山を長さ75cm、深さ10cm程掘り窪めている。出土遺物は、瓦類がほとんどで、土器類はほとんど出土していない。
