第7章 市民体育館基本構想

7.3 市民体育館基本構想

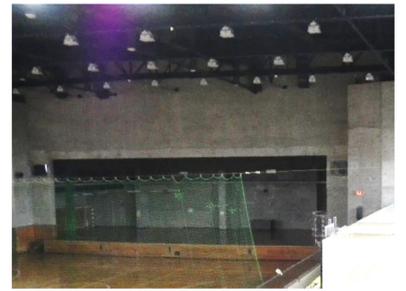
⑩ステージ

- ・市民の健康志向の高まりにより、施設需要は高い。一方、将来的な人口減少を踏まえて、平成 42 (2030) 年におけるスポーツ施設の延べ床面積は、5%削減とされている（「市川市公共施設等総合管理計画」より）。
- ・各種競技大会や競技団体の練習、運動教室等で多数利用されており、市民に親しまれている。
- ・トレーニング室は利用の多い施設であるが、狭い空間に多数の機器が配置されるとともに、分散して配置されている。
- ・ステージがあるが、近年ではイベント開催や式典等といったステージ利用はされていない（文化会館等、市内の他の施設が充実したためと考えられる）。
- ・玄関ホール（一階、二階）や通路には、机や椅子が並べられており、雑然とした印象となっている。
- ・受付・事務室や倉庫等、業務機能に対応するスペースが分散するとともに、階段下スペースが備品置場に利用されるなど、室内に収まらなくなっている。
- ・国府台の高台に位置する大規模施設であり、すべての災害種別に対応する避難所として指定されている（「市川市地域防災計画」より）。
- ・エレベーターおよびスロープにより、概ねバリアフリー化が図られているが、一部バリアフリー化が図られていない、多目的トイレがないなど、未対応の箇所が残っている。
- ・外観等に目立った損傷や破損は見られないが、築年数から想定すると構造・躯体や設備の老朽化が進行していると考えられる。

- ・運動施設としての機能の維持・充実が求められる。
- ・トレーニング室は不足していると考えられ、スペースの拡大や機能の集約化が求められる。
- ・ステージの需要は少ないと考えられるため、他の機能への転換が考えられる。
- ・利用者の競技場等へのアクセス動線と、交流・休憩機能のためのスペースが重なっており、必要スペースが不足していると考えられる。
- ・業務機能に対応するスペースの拡大や集約化が求められる。
- ・避難所として利用されることを前提とした、防災機能の充実が必要であると考えられる。
- ・改修に合わせて、より一層のバリアフリー対応の推進が求められる。
- ・改修にあたっては、事前に十分な調査を実施し、予防保全的な修繕も行い、構造・躯体の長寿命化を図ることが必要と考えられる。
- ・電気設備、空調設備等の環境に配慮した設備の更新が必要と考えられる。

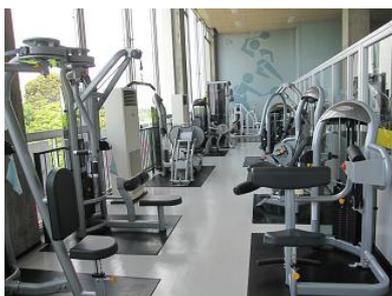
⑱ トレーニング室

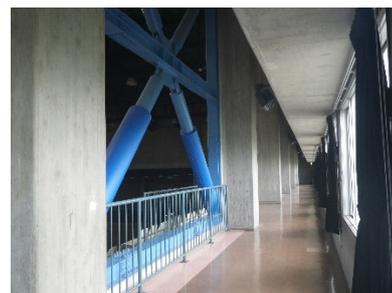
㉓ 耐震補強の状況

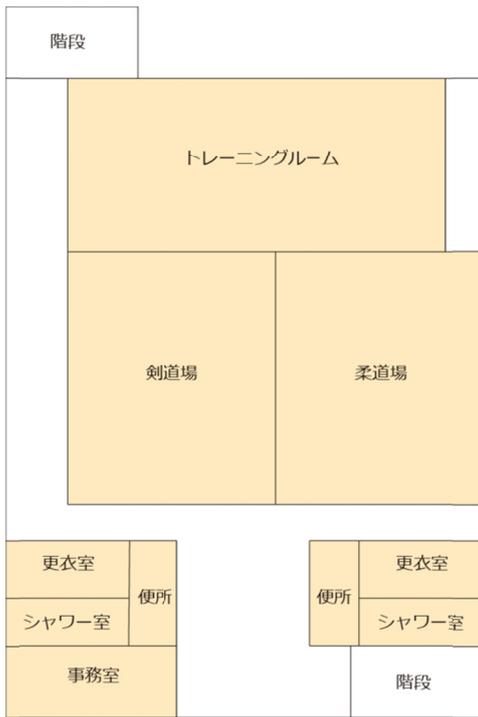
1階計画図

1階には、トレーニングルーム、剣道場、武道場、更衣室とシャワー室及び事務室を配置する

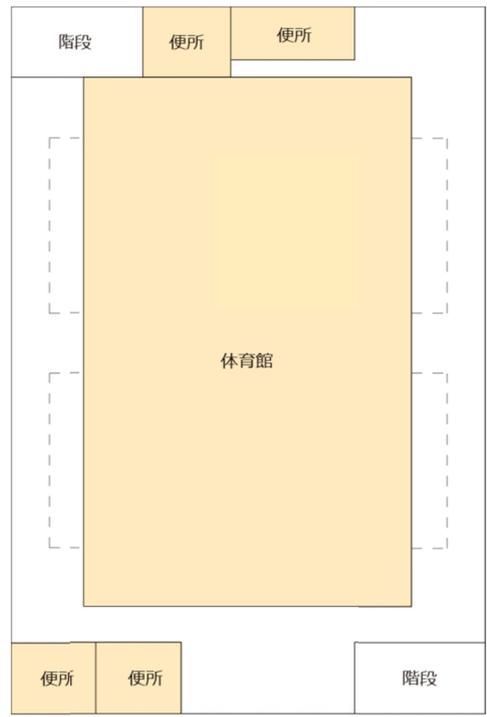
2階計画図

2階は体育館とし、必要な倉庫等を周囲に確保する

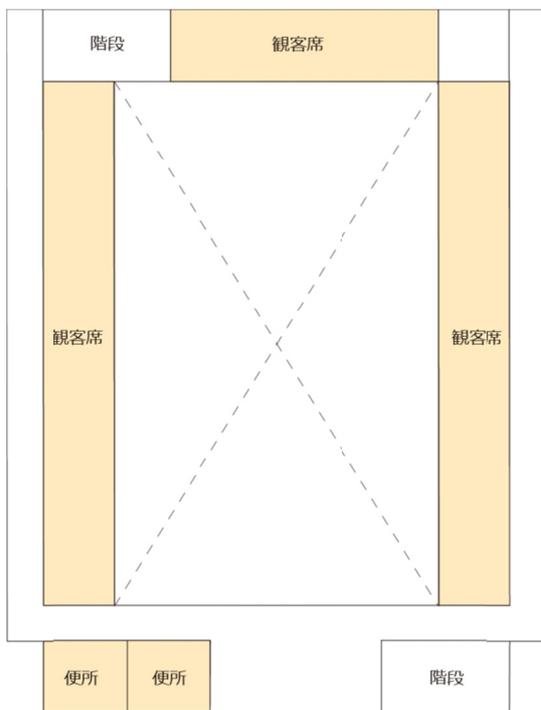
3階計画図

3階は2階体育館の観覧席等を配置する

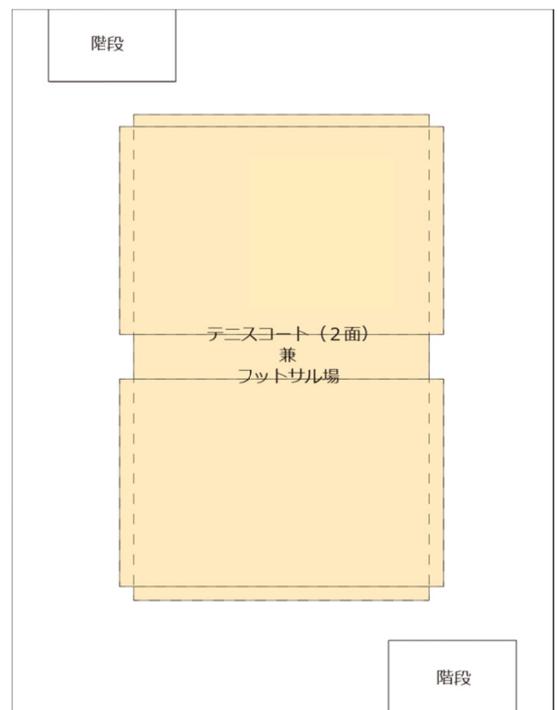
屋上計画図

屋上は、テニスコート (2面) やフットサル場 (1面) の利用が可能な構造とする
