クリーンセンター不燃ごみピット火災について(報告)

資料12

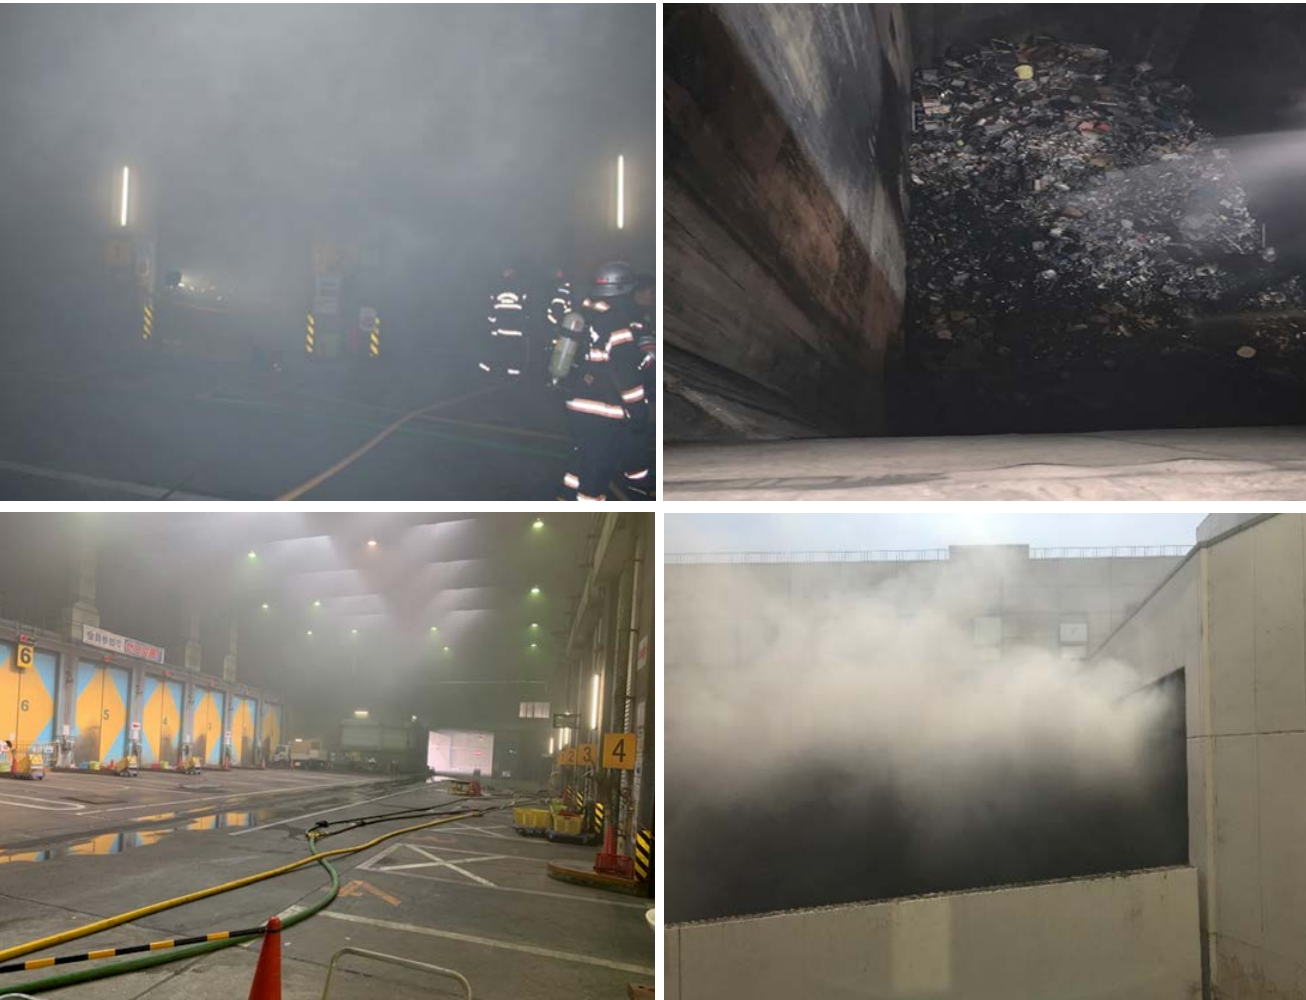
当日(令和元年10月9日)の火災の状況

10月9日	02:59	不燃ごみピット火災警報発報
	03:00	焼却プラント交代班が現場確認
	03:10	消防通報
	03:19	消防到着 消火活動開始
	11:30	火災鎮圧
10月10日	18:00	鎮火確認
