## 産業用小型ドローンを活用した エレベーター点検手法の確立

### 実験概要

本実験は、産業用小型ドローンを活用したエレベーター点検手法の確立を目的としています。

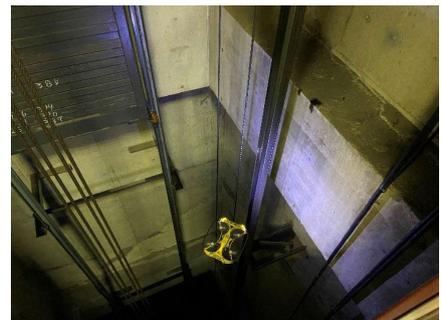
5階建てエレベーター内（1機仕様）の最上階（5階）と最下階（1階）の2ヶ所から小型ドローンIBISを投入する飛行を実施しました。ドローンカメラで撮影しているリアルタイム映像をもとにドローン操縦を行い、点検の専門家がベースステーションにてドローンが撮影した高画質の映像を確認し、エレベーター保守事業者における通常の点検業務のチェック項目と比較しました。

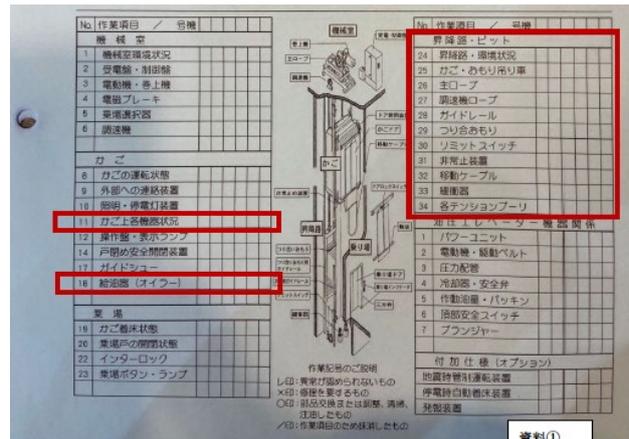
保守事業者における通常の点検業務のチェック項目のうち、ドローンにて行うことのできない作業（例：扉を開ける、鍵を開ける等）及び明らかに安全で手間のかからない作業を除外し、危険を伴う作業及び作業に時間がかかっている事項を抽出したものが下記の太枠の項目になります。本実証実験では、この枠の項目を中心に、ドローンが点検に資する映像を撮影することができるかどうかの検証を実施しました。本実証では、昇降路サイズ（ドローン航行空間）が約2m×2m以上あり、飛行の安定性に問題は見られませんでした。
