# 老朽化消火器の破裂事故

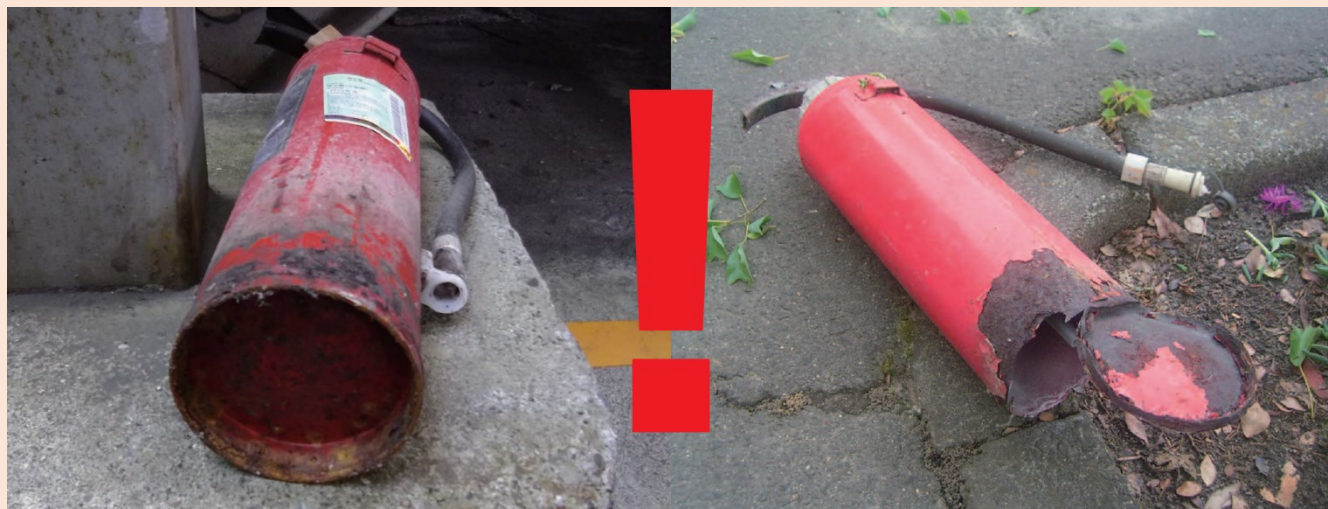
## 破裂事故は、 こんな状況で発生しています

住宅・野外等で放置されていた消火器で  
事故が起こるケースが多い

腐食しやすい環境  
(屋外、軒下、水回り等)

保守管理が不十分

本体容器が腐食して  
強度が低下

加圧式の消火器※で  
放射操作に伴い  
本体容器内の圧力が  
急激に上昇し破裂

\* 蓄圧式でも、腐食による強度低下等と相まって、廃棄処理時の過度の応力や衝撃により破裂する場合があります。加圧式・蓄圧式に関わらず、廃棄時に中身を出そうとして消火器を操作したり、消火器本体を分解しようすることは、絶対にやめてください。

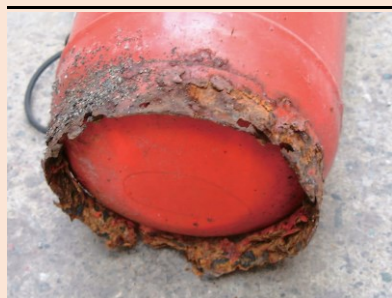
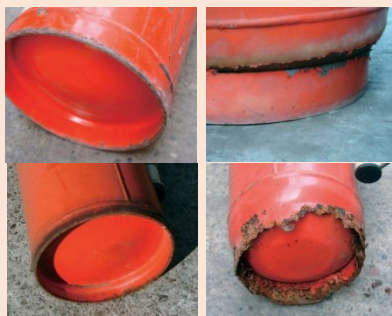
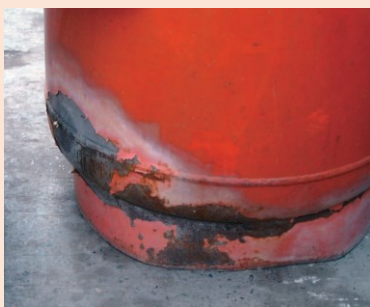
## 底部の腐食・老朽化

屋外に設置された消火器は、本体下部より腐食が進むことがあります。溶接部とその周辺や層状はく離の腐食などが代表的な下部の腐食です。このほかにも、使用に耐えない鋭いキズや、サビを落としても腐食の残るものは危険です。

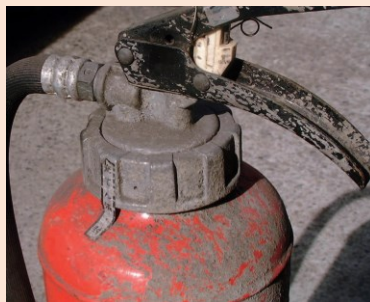
## 上部の腐食・老朽化

消火器上部のキャップは、老朽化によって割れやキズを生じることがあります。

腐食の進行は、キャップのメッキに光沢がなくなり、シワ、スジ、表面にボツボツができてきます。ホース部との接続も腐食により劣化します。

このような消火器は危険です。
