# 塩美歩道橋改修検討資料

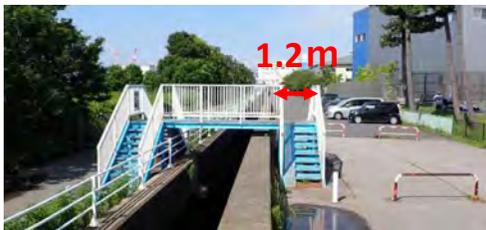
・ 現況写真-1

- ・ 階段勾配がきつく（60%）、高齢者や女性が自転車を押しで通行できない。
- ・ スロープがなく車椅子での通行ができない。
- ・ 階段の幅が狭く（1.2m）、すれ違いの通行に不便が生じている。

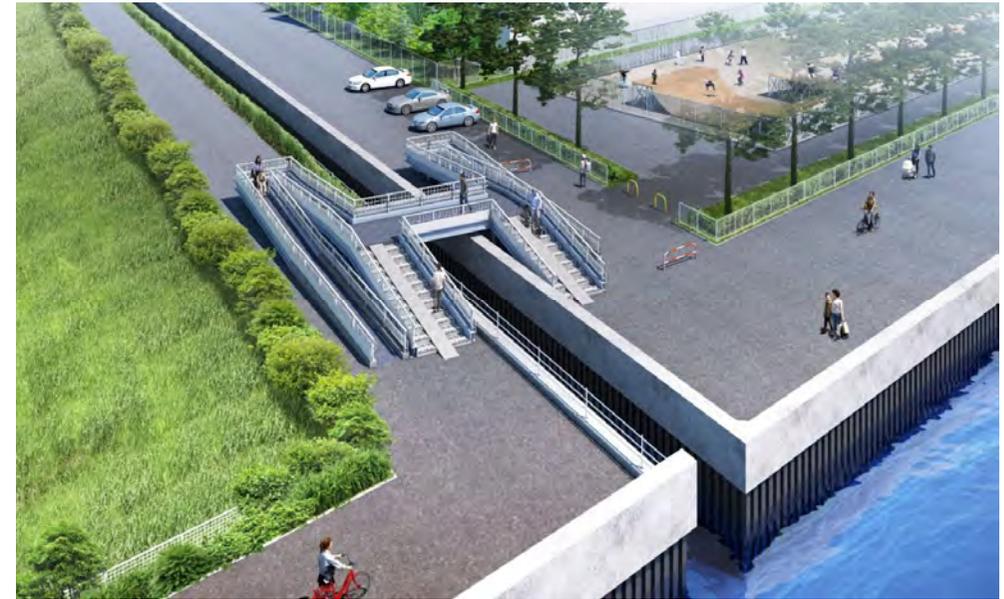
### 完成イメージ

- ・ 車椅子が通行可能なスロープは8%勾配、幅1mとする。車椅子の交互通行が可能のように、傾斜路の折れ曲がり部に待機スペースを整備する。
- ・ 階段部は、自転車を押し上げての昇降が可能のように斜路付きとし、勾配25%、幅2.1mとする。

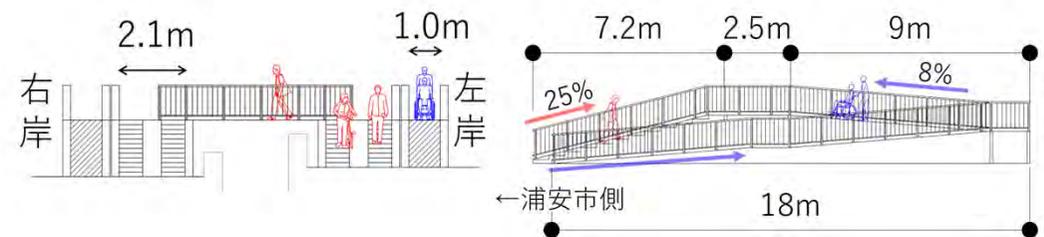
\* 勾配や幅員については、「道路の移動等円滑化に関するガイドライン」（令和4年6月 国土交通省）に適合している。
