残された自然と保全の取り組み

市川では、自然を調べ学ぶ活動が古くから行われた。市民団体による自然環境講座では著名な研究者が講師をつとめた。写真は30回記念講演のようすで、講師は沼田眞千葉大学名誉教授。(市川市社会教育会館 1981年11月28日 撮影：岡崎清孝)

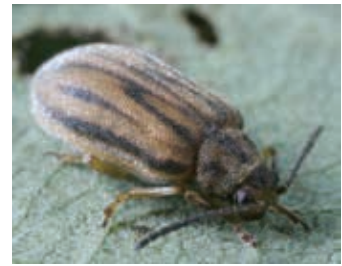
写真4-5-43 ブタクサハムシ
体長4mm内外。外来昆虫ブタクサ、オオブタクサの葉を食べる。卵から成虫になるまで葉上で過ごすので、時期により卵、幼虫、蛹・まゆ、成虫の4形態を見ることが出来る。(2010年10月)

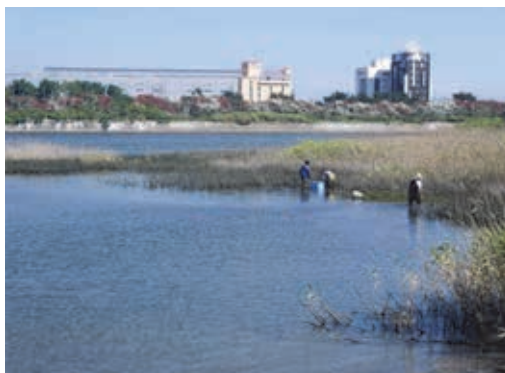
写真4-6-3 行徳鳥獣保護区内の塩性湿地(新浜湖)
(新浜3丁目 2012年5月)

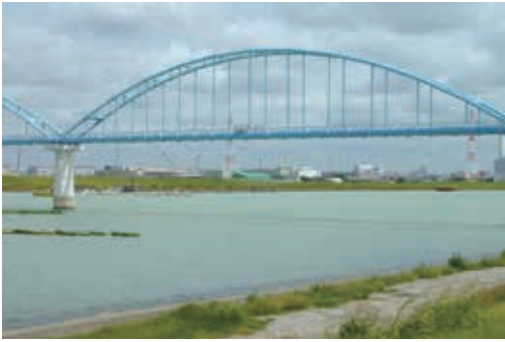
写真4-6-21 青潮の様子
青潮が発生すると青緑色の海水が押し寄せる。この海水には酸素がほとんど含まれていない。(妙典6丁目地先・江戸川放水路 2012年9月27日 市川自然博物館収蔵)

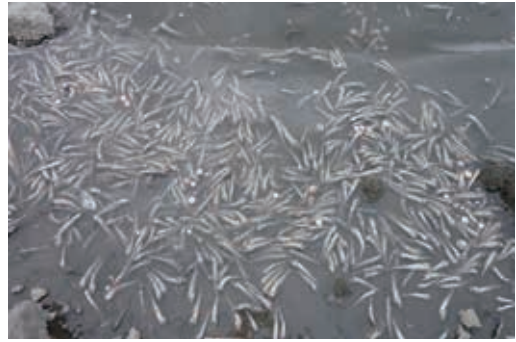
写真4-6-22 青潮で死んだたくさんのマハゼ
酸欠に弱いマハゼは毎回、多数が犠牲になる。魚のほかエビやカニ、移動できず逃げられない多くの二枚貝も死んでしまう。(上妙典・江戸川放水路 2012年9月27日 市川自然博物館収蔵)

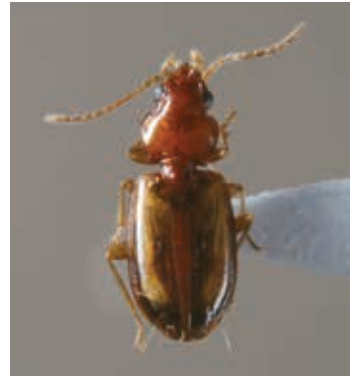
写真4-6-44 ギョウトクコミズギワゴミムシ

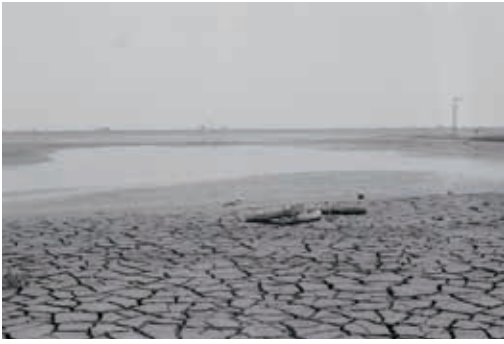
写真4-7-1 造成直後の新浜地区の埋立地のようす
吹上方式によって生み出された新たな土地。表面に上澄みとして泥水がたまり、一部が乾いてひび割れている。
(新浜 1972年9月10日 撮影：岩瀬徹)
