市川市庁舎整備基本構想

平成25年9月

市川市

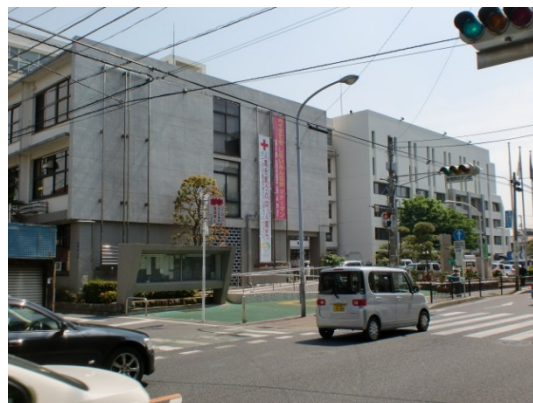
国道14号に面した本庁舎建物

平成12年度までに行った耐震診断の結果に基づき、第3庁舎については平成20年度に耐震補強工事を実施し、耐震性を示すIs値¹が0.94となっています。

しかし、第1・2庁舎については、Is値が0.33~0.34であり、耐震性が著しく不足しており、震度6強程度の地震によって倒壊する危険性があります。

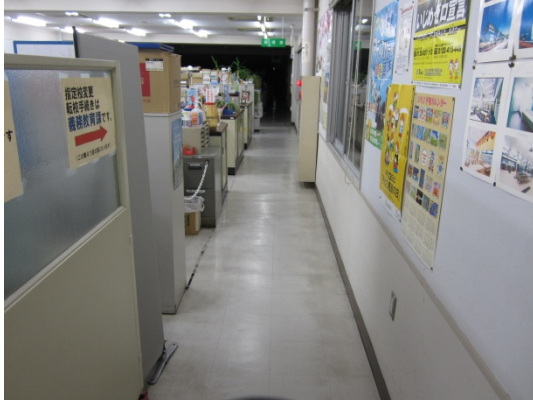
幅0.7mの通路（第2庁舎4階）

本庁舎は、多いときには1日約3,000人が訪れる施設ですが、業務の増加に伴う庁舎の狭あいによって廊下や通路が非常に狭くなっています。また、市民課（第3庁舎1階）以外の窓口には待合空間がなく、廊下にベンチや待合席を設置して対応しており、混雑時には利用者の通行に支障をきたしている状況です。

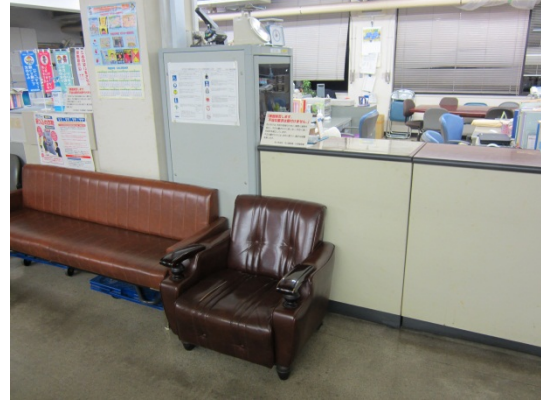
廊下に置かれた待合席（第1庁舎2階）

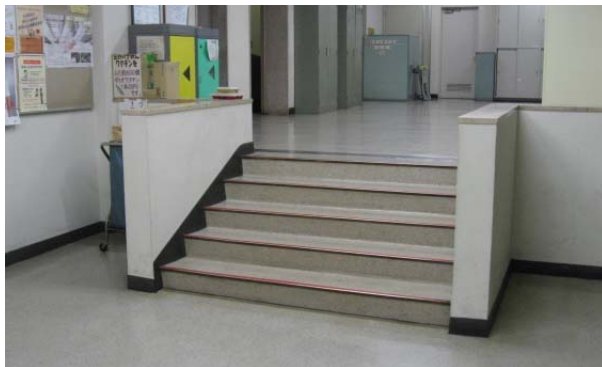
通路に生じた段差（第1庁舎→第2庁舎）

本庁舎は、これまで行政需要の拡大に伴って増改築を行ってきたため、3つの建物に分かれており、各建物を接続する部分に段差が生じています。

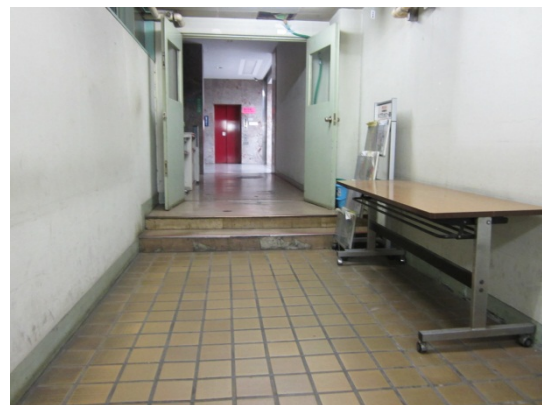
通路に生じた段差（第2庁舎内）

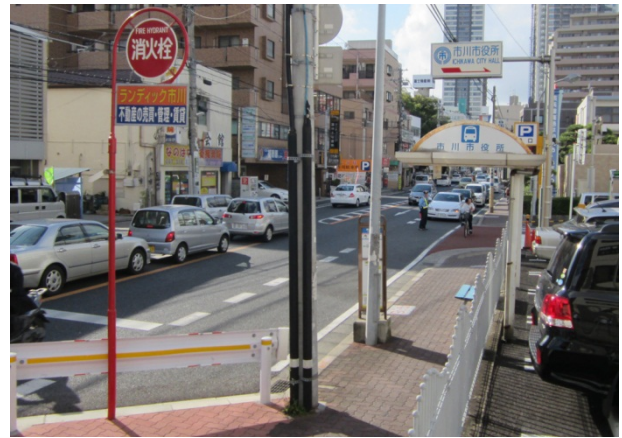
駐車場への入庫待ちの車（本庁舎前国道14号）

本庁舎の駐車場として、本庁舎敷地内の駐車場（第1駐車場）を含め、計3ヶ所、114台分の駐車場が設けられていますが、来庁者の多い繁忙期などには、本庁舎敷地から少し離れた第2・3駐車場もほぼ満車となり、国道14号（千葉街道）には、第1駐車場への入庫を待つ車が列をなしています。
