市川市防災カルテ く

中国分小学校区

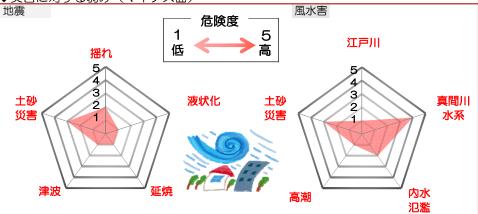
◆災害に対する弱み(マイナス面)

災害に対する弱み(マイナス)については、5に近づくほど危険度が高くなり、災害に対する強み(プラス面)については、5に近づくほど安全度や充足度が高くなります。災害リスクは、後述の地震被害想定や浸水想定の結果、各地区の現況データを用いて相対的に評価しています。なお、危険性がない場合でも1となります。

中国分小学校区は、地震災害については、最大震度6弱の揺れが予測され、がけ崩れ危険区域があることから、土砂災害による危険性が高い傾向にあります。また、風水害については、真間川から分岐する国分川に面していることから、河川の氾濫による危険性が比較的高い傾向にあります。

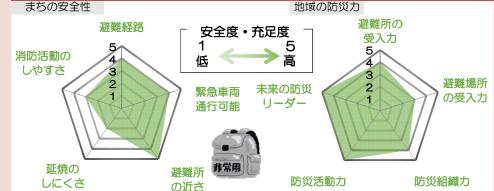
◆災害に対する強み(プラス面)

一方で、まちの安全性については、避難所の近さは高い傾向にあるものの、延焼のしにくさは低い傾向にあります。また、地域の防災力については、防災活動力や防災活動力、避難所の受入力は高い傾向にあります。

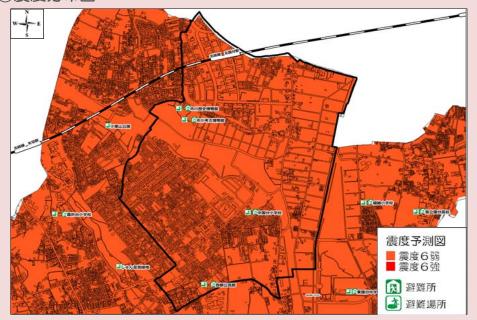
②震度分布図

本カルテには、東京湾北部を震源域とする地震が発生した場合の結果です。 震度分布図を見ると、市の北部は震度6弱、 南部は震度6強と予測されています。

想定地震	東京湾北部地震
マグニチュード	7.3 (震源深さ:20km程度)

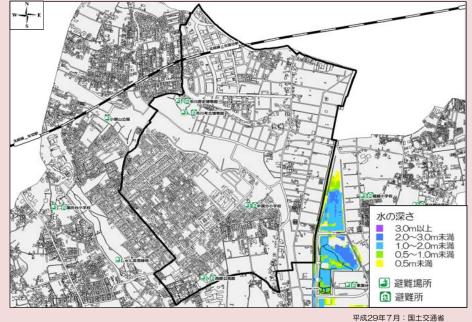
⑧洪水 (江戸川)

江戸川の氾濫及び真間川 の氾濫、内水の氾濫、高潮 による浸水想定区域を示し ています。
