## 8 富貴島小学校区

市川市防災カルテ < 富貴島小学校区 >

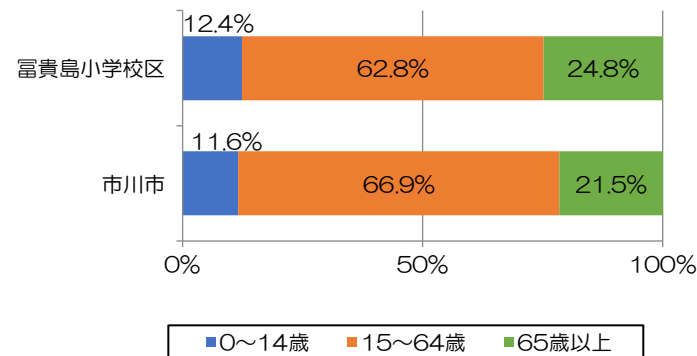
##### 年齢別割合

地区の人口は、全地区の平均人口よりやや少ないです。市全体と比較すると65歳以上の割合がやや高く、高齢の世代がやや多い地区となっています。

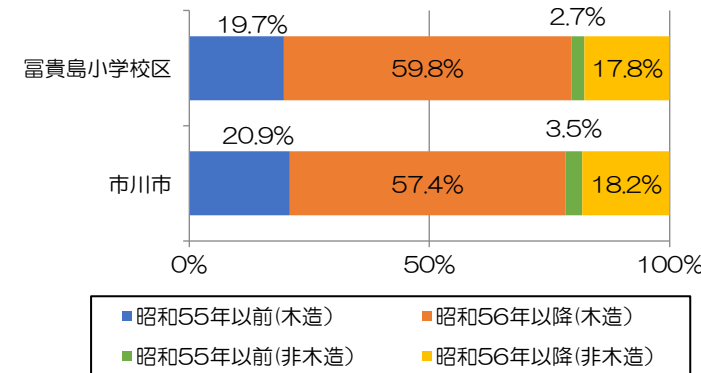
##### 構造別割合

地区の建物は平均より多いです。市全体と比較すると昭和56年以降の新耐震基準の建物割合がやや高いです。また、木造建物がやや多い地区となっています。

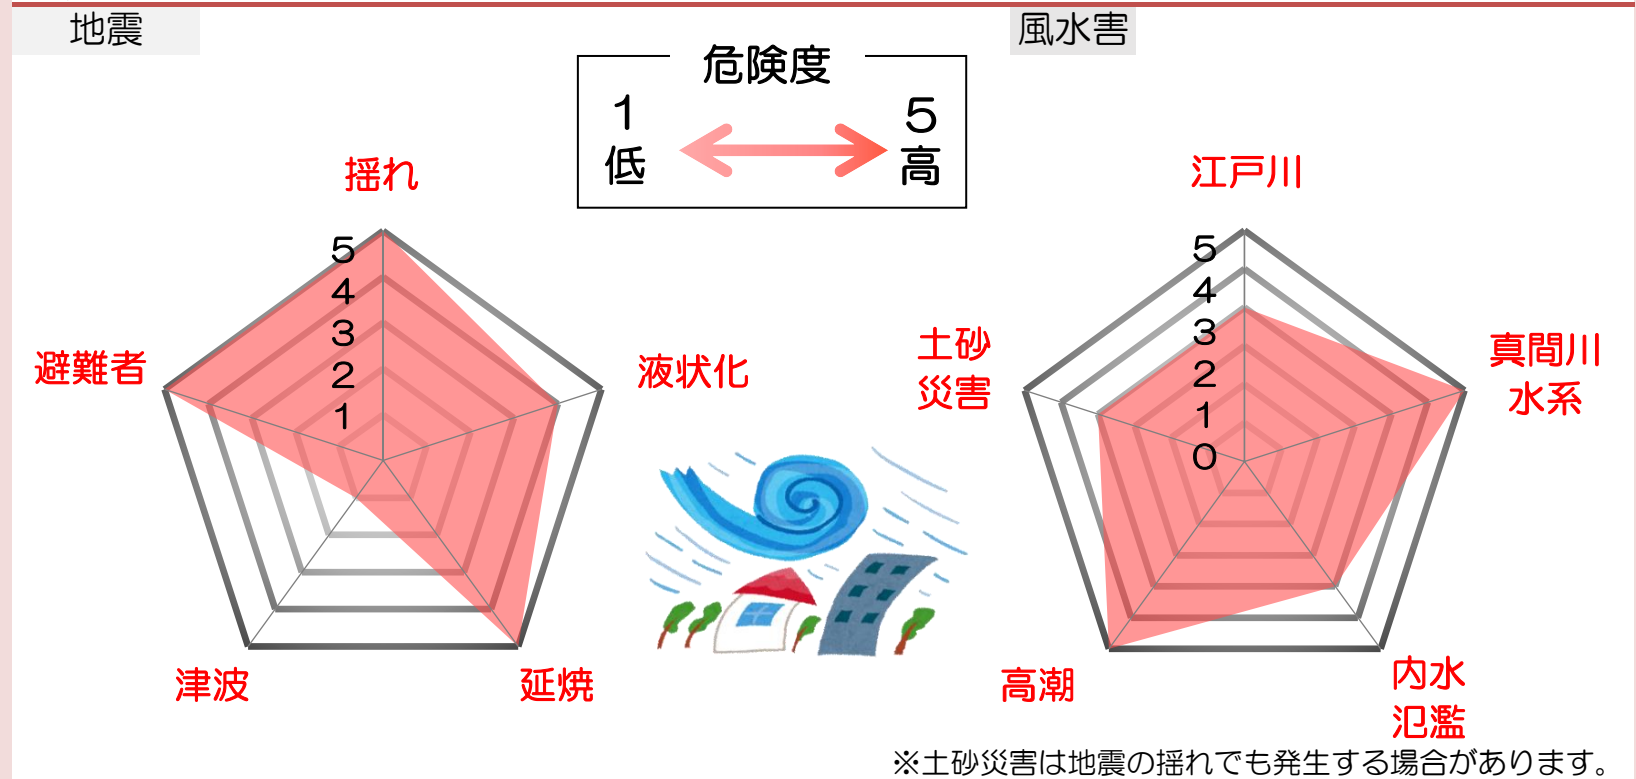
#### ◆災害に対する弱み（マイナス面）

災害に対する弱み（マイナス）については、5に近づくほど危険度が高くなり、災害に対する強み（プラス面）については、5に近づくほど安全度や充足度が高くなります。災害リスクは、後述の地震被害想定や浸水想定の結果、各地区の現況データを用いて相対的に評価しています。

富貴島小学校区は、地震災害については、全域で震度6強の揺れが予測され、揺れ、延焼による危険性が高く、避難者が多く発生する傾向にあります。風水害については、近くに真間川と大柏川が流れていることから、真間川水系の氾濫による浸水の危険性が高く、高潮による浸水の危険性も高い傾向にあります。

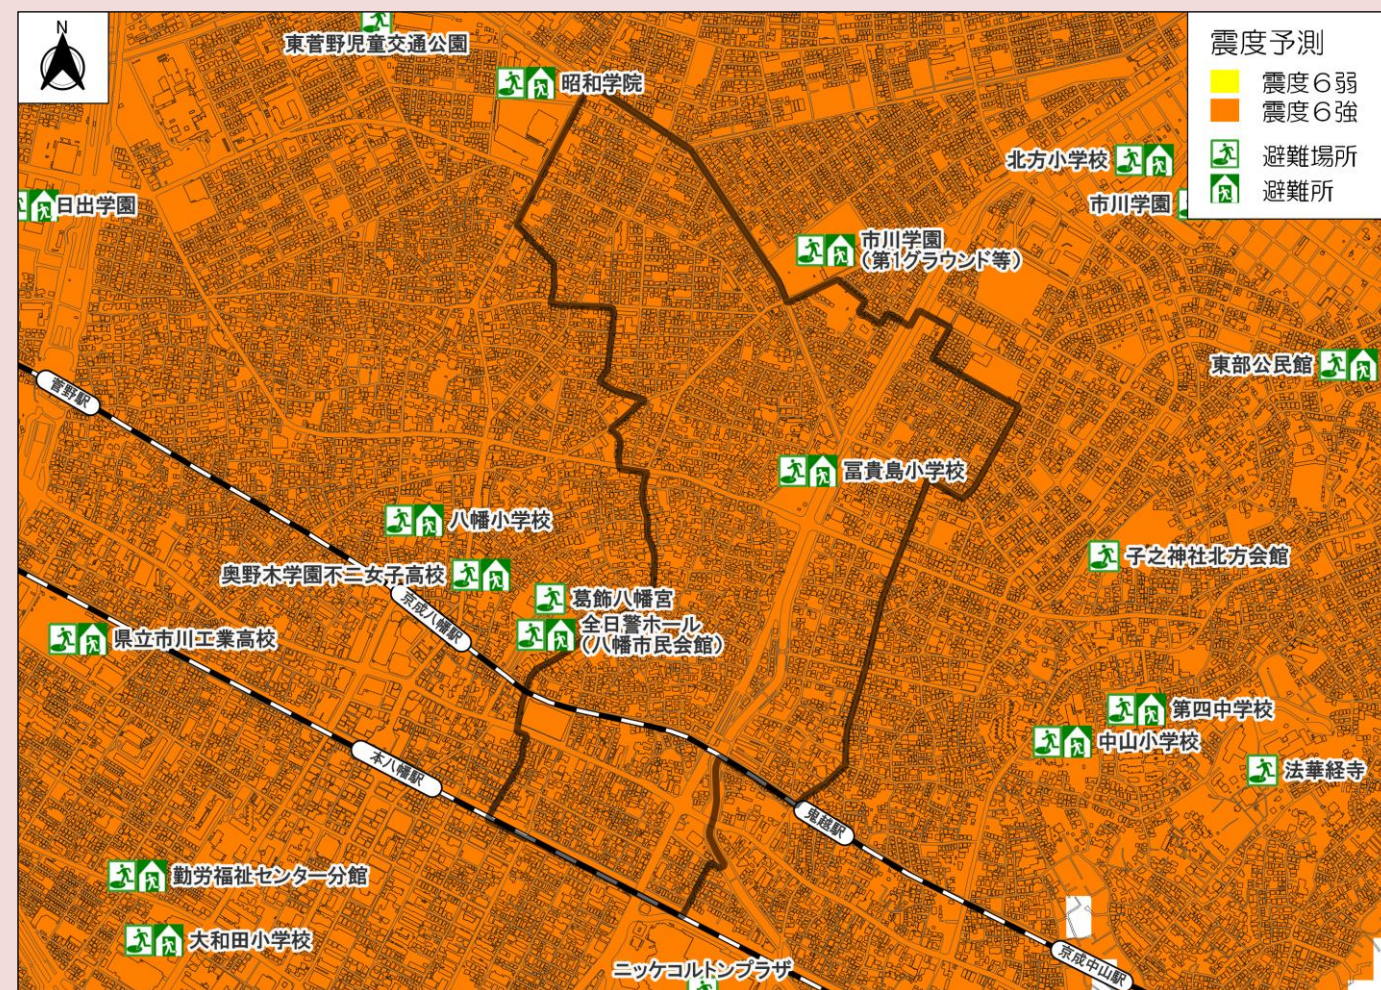
### ②震度分布図

※本結果は市川市地震被害想定結果（令和5年度）に基づいています。

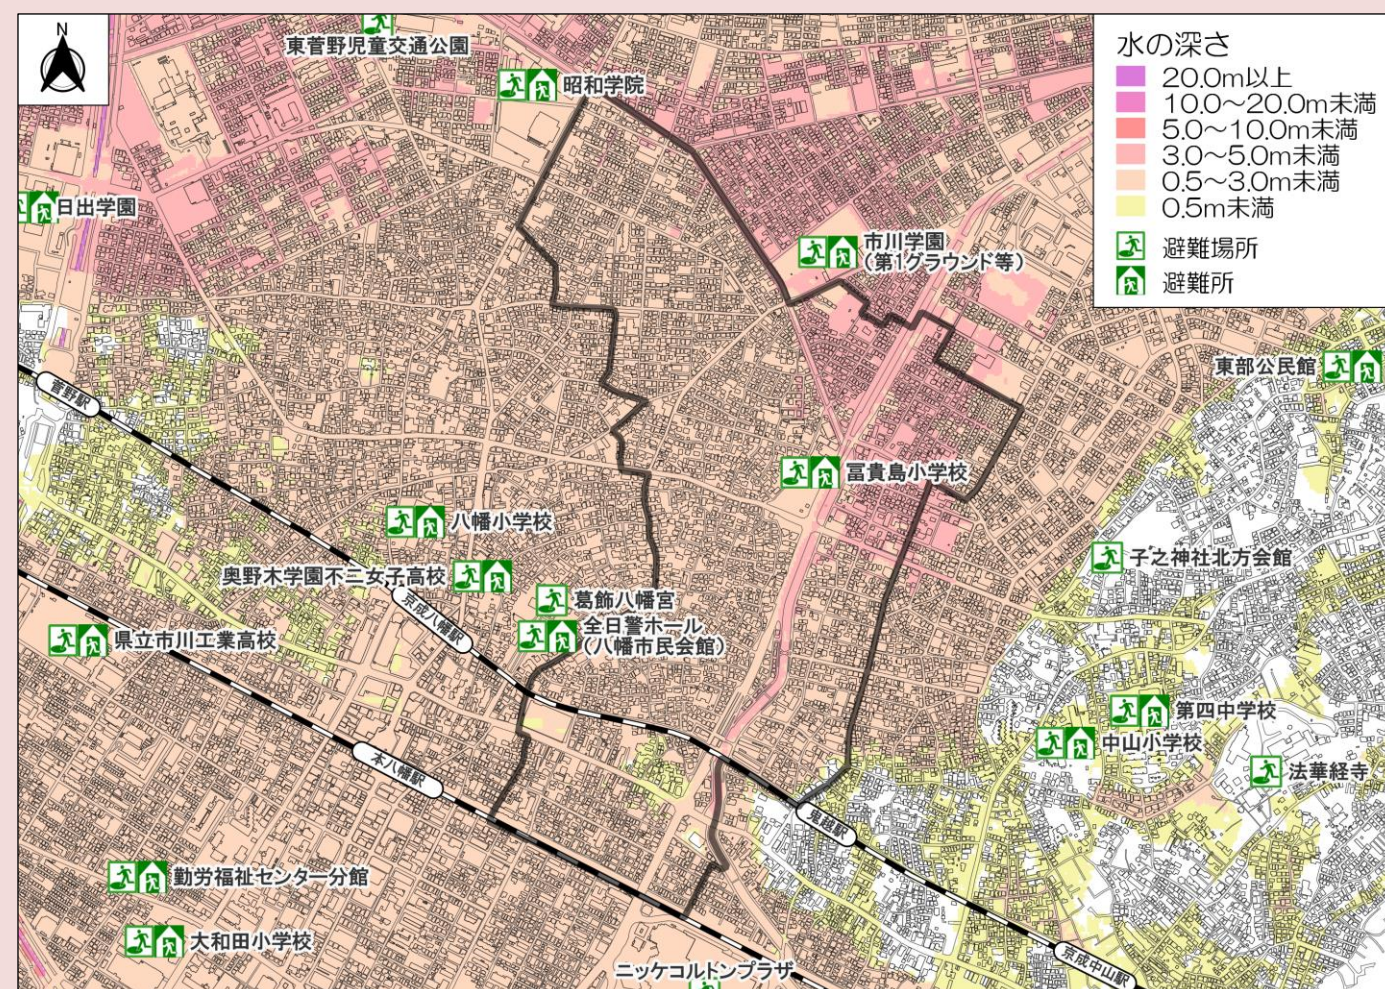
## ⑨真間川水系・内水氾濫

令和元年：千葉県(真間川水系)、令和2年：市川市(内水汜濫)、令和4年：千葉県(小規模河川)

一方で、風水害については、真間川、大柏川が流れていることから、真間川水系の氾濫による影響が大きく、また江戸川の氾濫、内水氾濫、高潮の浸水による影響も受け、市全体と比較して、浸水棟数が多くなっています。

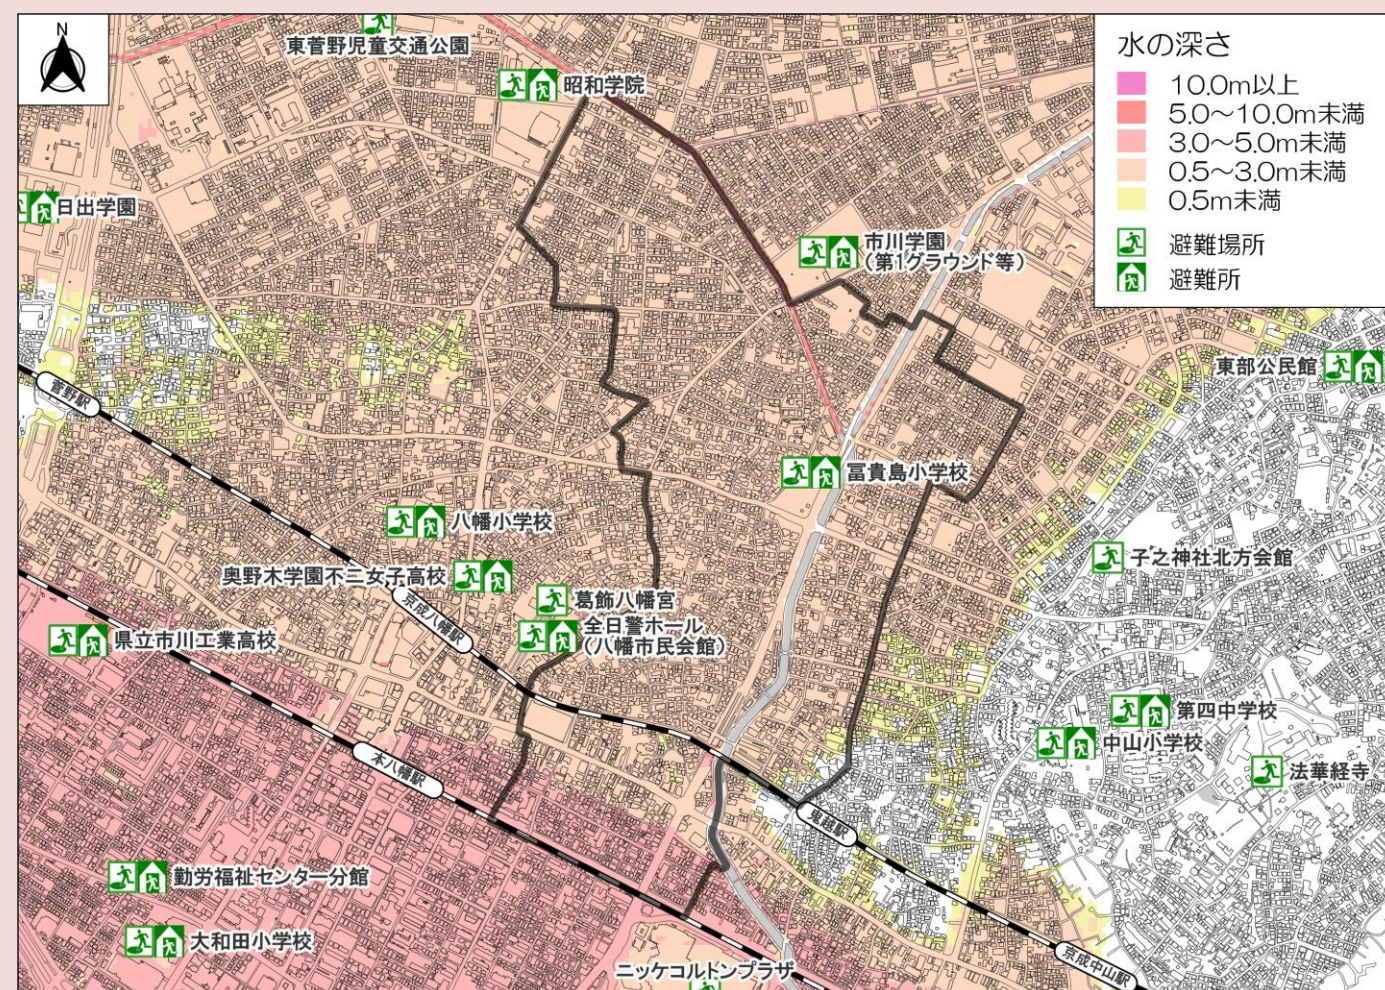
## ⑩高潮

平成30年11月：千葉県
