26 百合台小学校区

(2) 地区概況

(4) 災害リスク評価

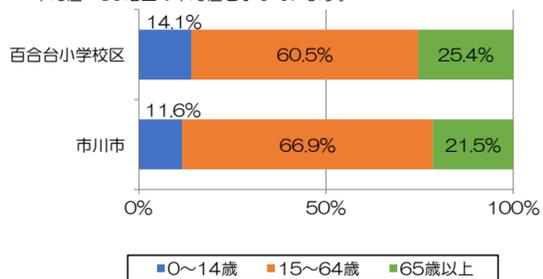
年齢別割合

百合台小学校区	市川市	割合※
人口総数	11,739人	492,564人	2.4%

平均値 12,630人

地区の人口は、全地区の平均人口よりやや少ないです。市全体と比較すると0~14歳と65歳以上の割合がやや高く、現役世代がやや少ない地区となっています。

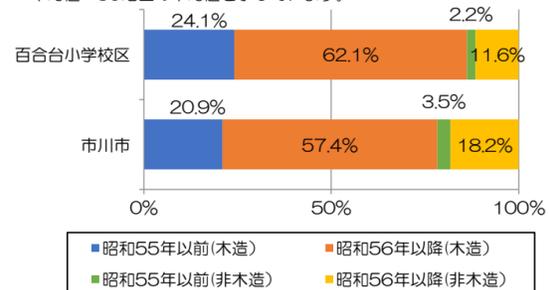
構造別割合

百合台小学校区	市川市	割合※
建物総数	3,878棟	107,267棟	3.6%

平均値 2,750棟

地区の建物は平均より多いです。市全体と比較すると昭和56年以降の新耐震基準の建物割合がやや低いです。また、木造建物が多い地区となっています。

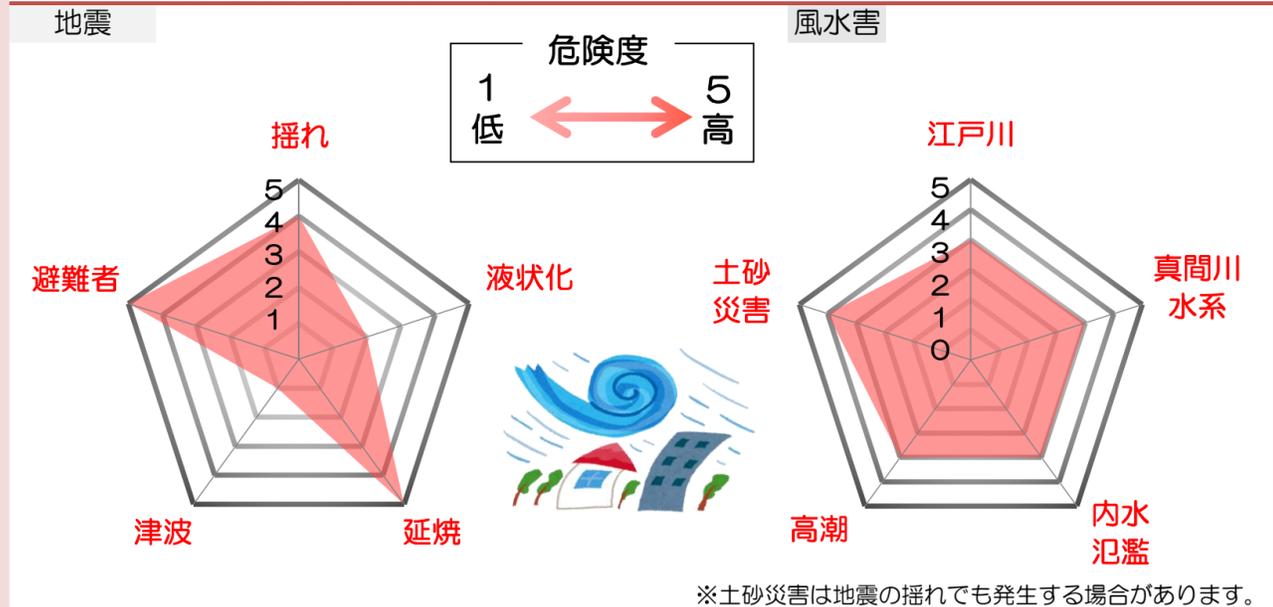
◆災害に対する弱み（マイナス面）

災害に対する弱み（マイナス）については、5に近づくほど危険度が高くなり、災害に対する強み（プラス面）については、5に近づくほど安全度や充足度が高くなります。災害リスクは、後述の地震被害想定や浸水想定の結果、各地区の現況データを用いて相対的に評価しています。

百合台小学校区は、地震災害については、最大震度6強の揺れが予測され、揺れ、延焼による危険性が高く、避難者が多く発生する傾向にあります。風水害については、真間川から分岐する春木川に面し、地区内を真間川が流れていることから、低い土地は真間川水系の氾濫による浸水の危険性があり、地区内に土砂災害警戒区域等があることから土砂災害による危険性が高い傾向にあります。一方で、まちの安全性については、避難経路、避難場所等の近さ、消防活動のしやすさは高い傾向にあるものの、延焼のしにくさは低い傾向にあります。また、地域の防災力については、総じて高い傾向にあります。

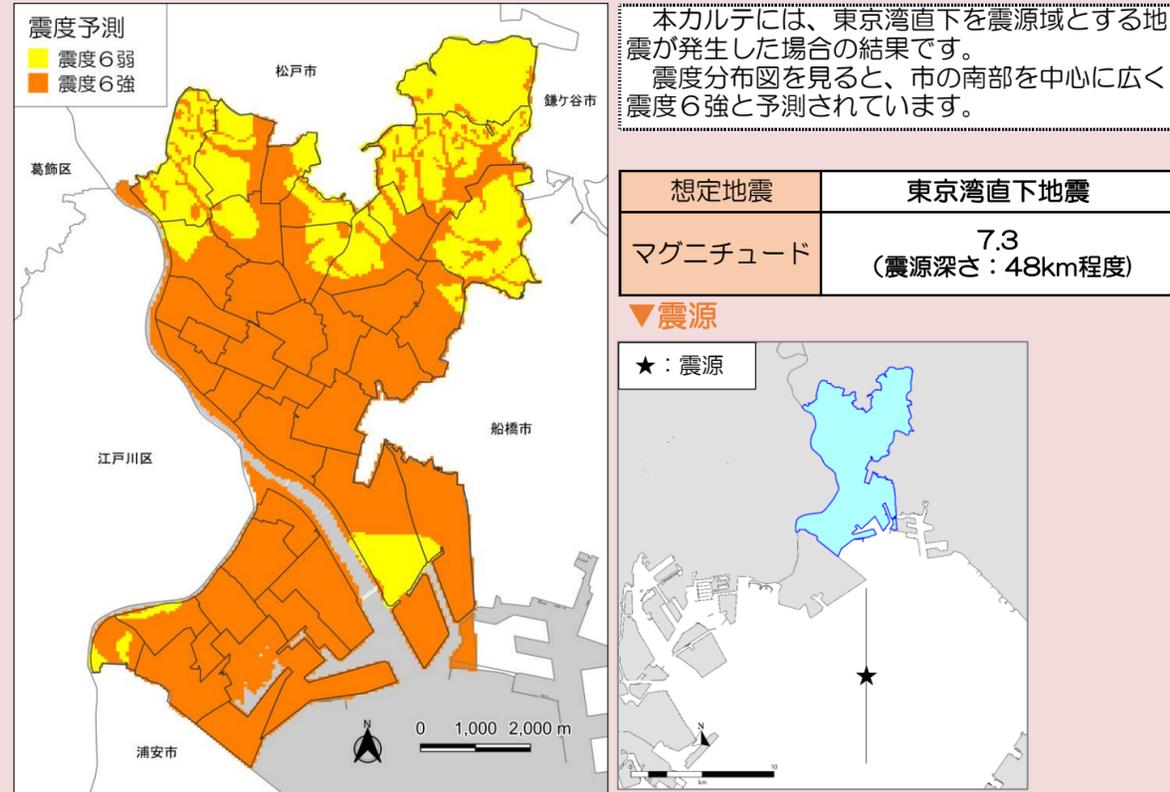
①市全域の震度分布図

※本結果は市川市地震被害想定結果（令和5年度）に基づいています。

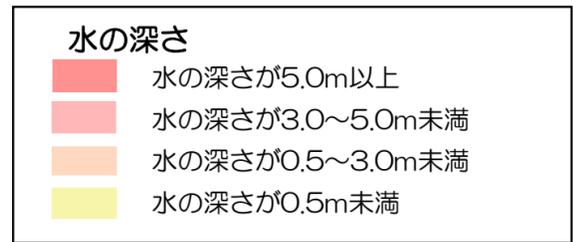
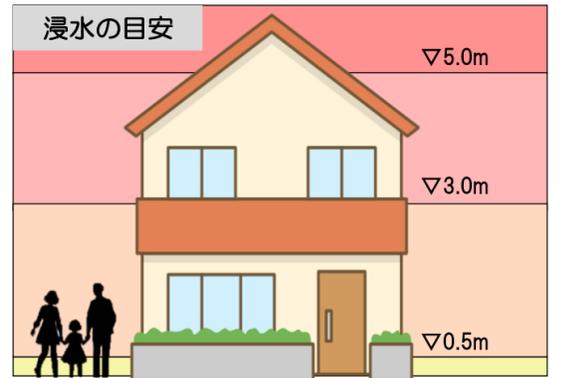
⑦浸水想定の概要

江戸川の氾濫及び真間川の氾濫、内水の氾濫、高潮による浸水想定区域を示しています。

※浸水の凡例区分及び配色については市川市で任意に設定しています。

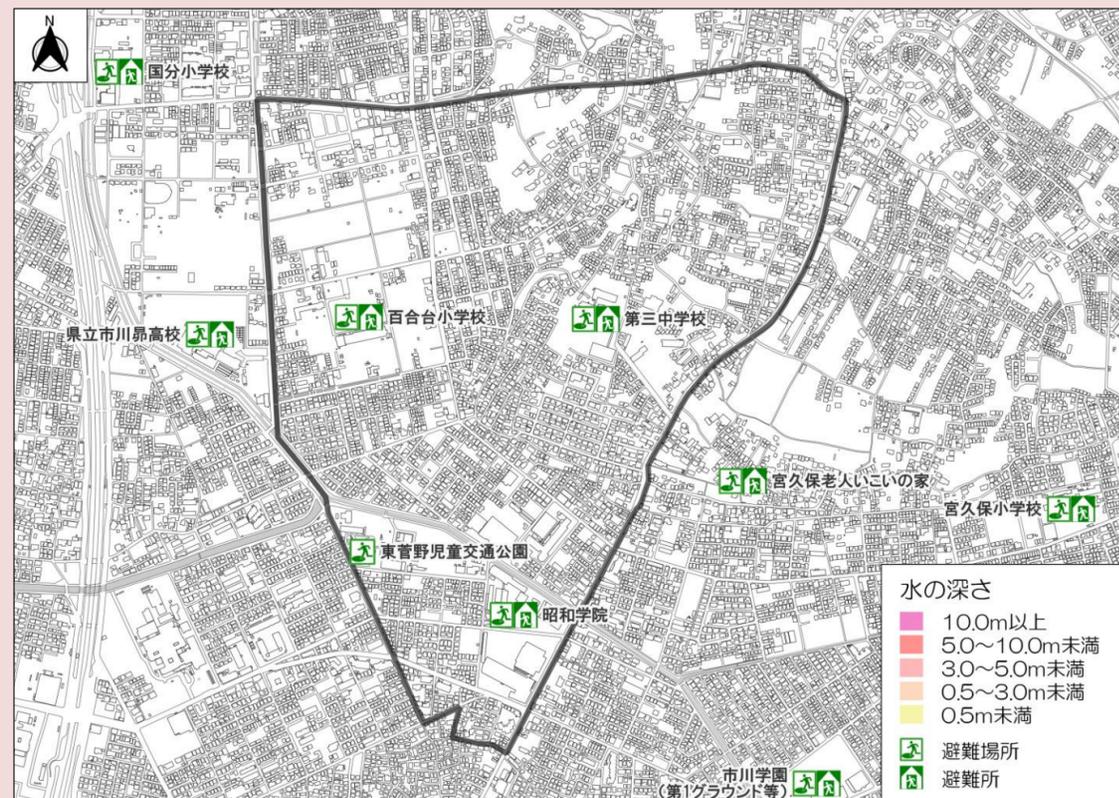
⑥津波による影響

※津波の河川遡上による市街地への影響はありません。

平成24年4月：千葉県

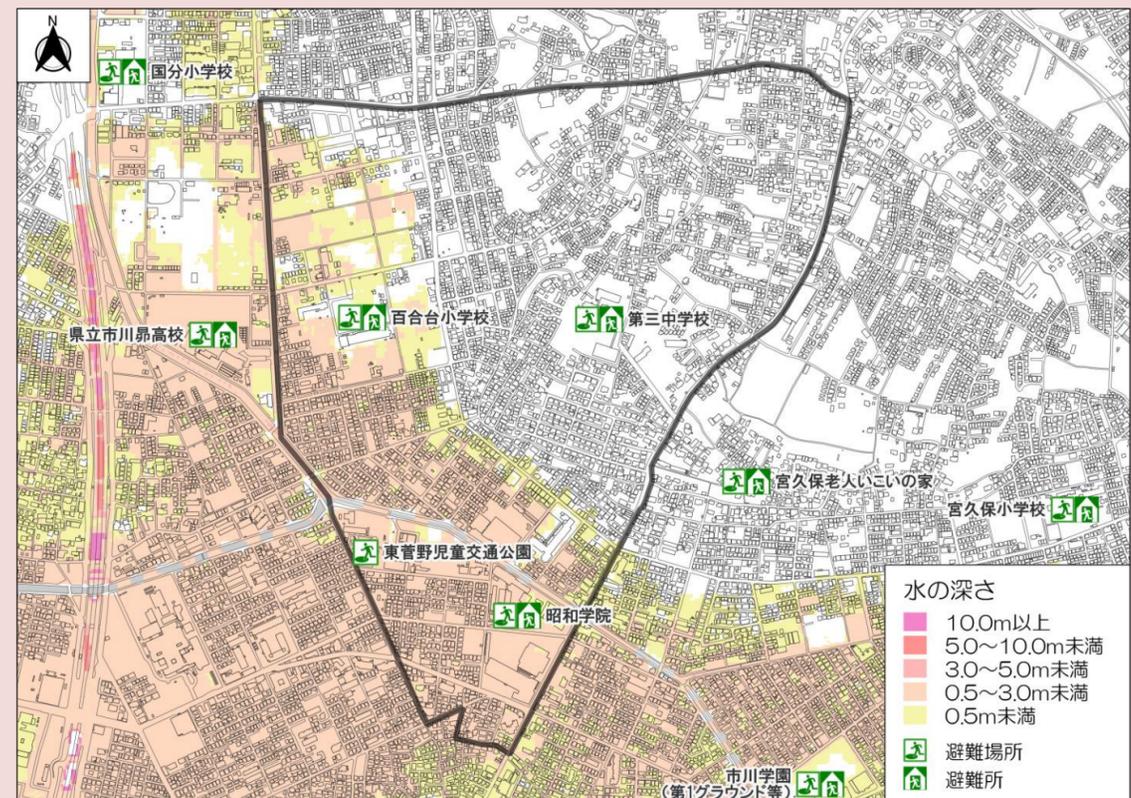
⑧洪水（江戸川）

平成29年7月：国土交通省

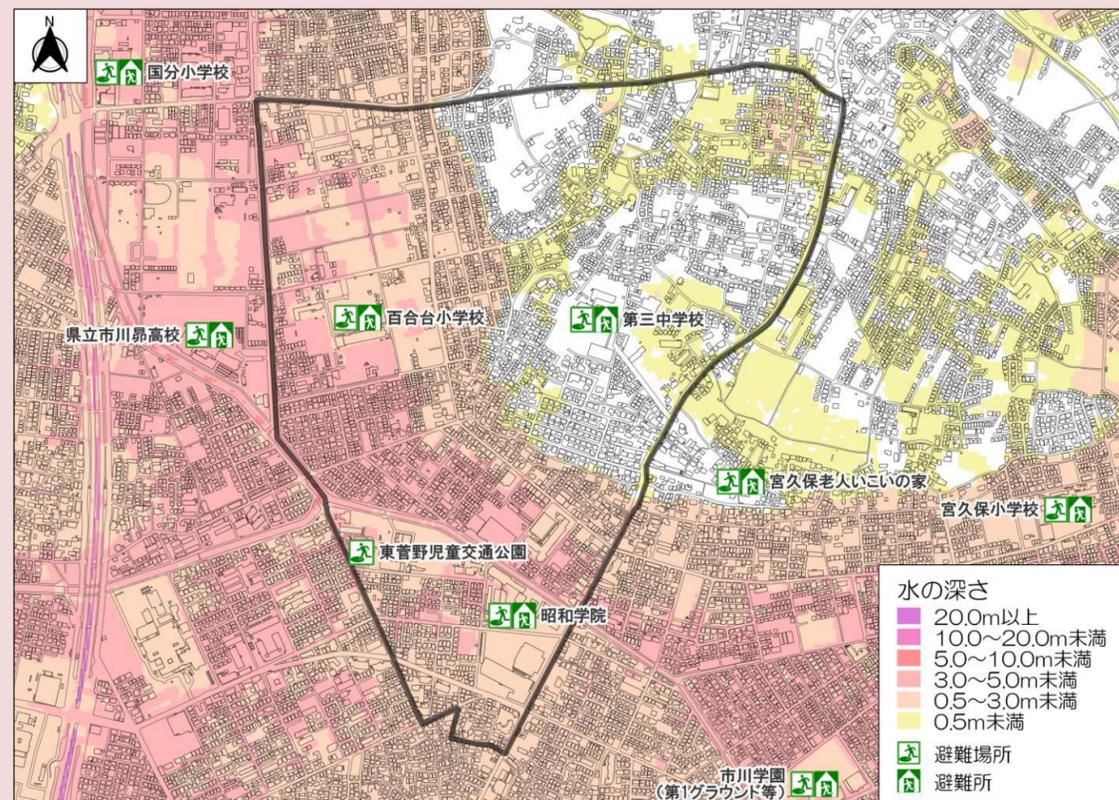
⑨真間川水系・内水氾濫

令和元年：千葉県(真間川水系)、令和2年：市川市(内水氾濫)、令和4年：千葉県(小規模河川)

一方で、風水害については、真間川から分岐する春木川に面し、地区内を真間川が流れていることから、低地部では真間川水系の氾濫の影響が大きく、市全体と比較して浸水棟数が多くなっています。

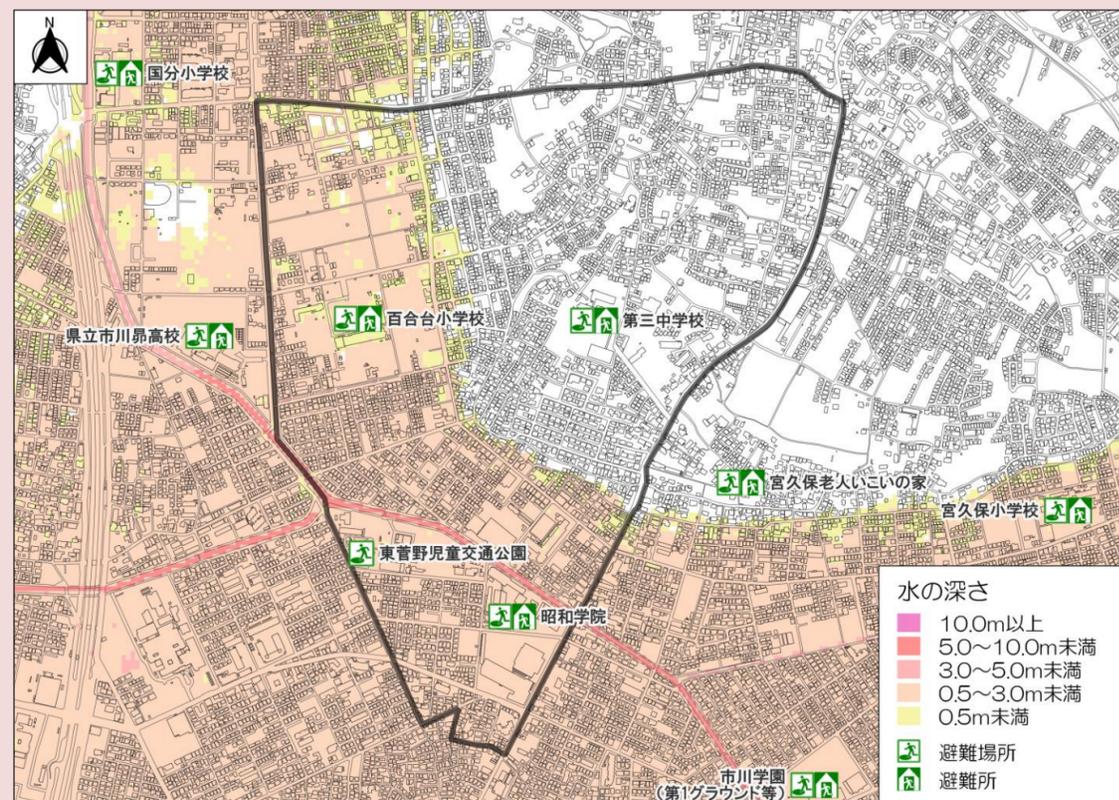
⑩高潮

平成30年11月：千葉県
