市川市監査委員告示第7号

令和5年度工事監査(養護老人ホームいこ い荘南東側斜面地整備工事)の結果に関す る報告の公表

令和5年度工事監査結果報告

養護老人ホームいこい荘南東側斜面地整備工事

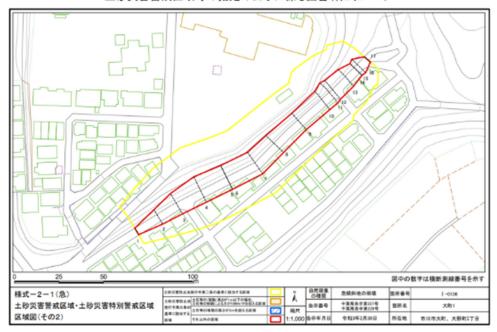
土砂災害警戒区域等の指定の公示に係る図書(様式2-1)

①立地条件:斜面の勾配30度以上、高さ5m以上であることから以下の図のように土砂災害警戒区域および土砂災害特別警戒区域に指定されている。

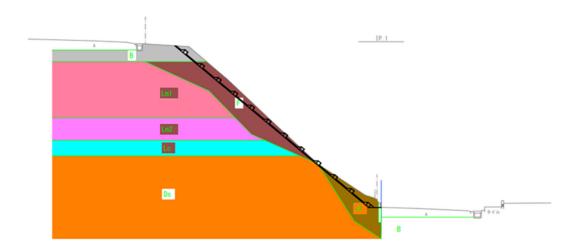
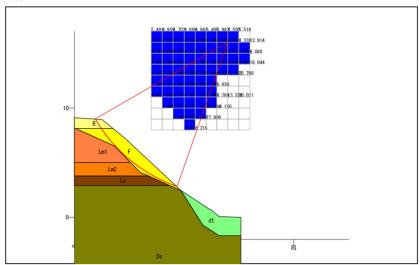
横断図(推定地層分布) IP. 1

一方、留意点として次のような点が挙げられる。すなわち、安定計算に使用した表層土および崩壊土の土質定数(粘着力および内部摩擦角)はベーンせん断試験で求められたものであるが、現地踏査によると表層土は全体的に密実ではなく亀裂、段差などがある有機質化したローム層とされている点である。下図のようにA区間においては吹付法枠工が一般的には大きな粘着力や内部摩擦角が期待できない表層土および崩壊土の上に設置されており、滑り計算における安定度の判定において滑り線にそった表層土の粘着力が重要となってくる。しかし、本件計算に用いられている表層土は場所によっても変化が大きいと思われることから本件のように一か所のみの測定で計算上その数値をそのまま採用することが適切かどうか懸念される。したがって、法枠工が設置されている複数箇所の表層土の粘着力を測定し、所要の粘着力があるのかどうか確認を行えば、事業の確実性がより高まると考えられる。

安	定計算結果						
	項目	記号	単位	常時	地震時		
計	安全率	Fs	_	3, 658	3. 280		
計算結果	計画安全率	Fsp	_	1. 200	1.000		
果	必要抑止力	Pr	kN/m	-162. 2	-167.6		
m	中心座標	X	m	14. 000			
円弧	中心座標	Y	m	16. 000			
	半径	r	m	14.000			
	すべり抵抗力	S	kN/m	241. 44	241.11		
	滑動力	T	kN/m	66.00	73.49		
計	法線力	N	kN/m	79. 70	73. 11		
計算要素	間隙水圧	U	kN/m	0	. 00		
素	すべり面長	1	m	9	. 908		
	面積	A	m ²	8	3. 00		
	設計水平震度	Kh	_	0	. 10

また、レッドゾーン解除の観点からは、工法については妥当であるが、法枠工の 斜面安定計算における表層土の粘着力の評価の妥当性の検証、および法枠工上部斜 面からの雨水処理の検討などを加えればより確実になるのではないかと考えられ る。

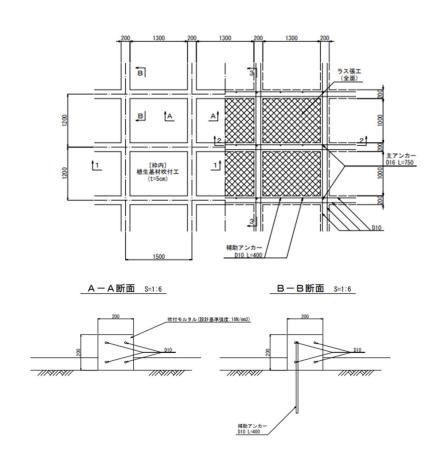
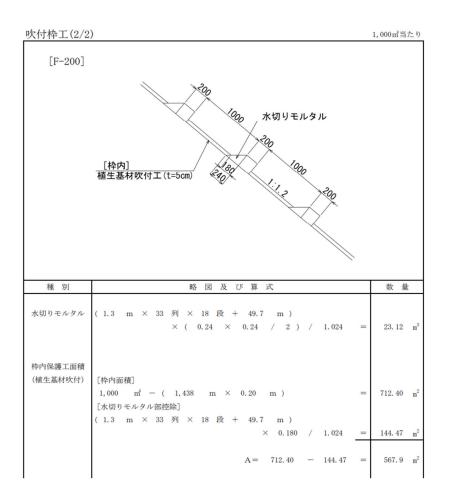
① 水切りモルタル53.9㎡の数量算出根拠について展開図 s=1:30

上記のように $1\ 0\ 0\ 0\ m$ 当たりの水切りモルタル数量計算で用いられたモルタル断面積は直角を挟む二辺が数量計算の段階では $2\ 4\ c$ mの直角二等辺三角形として $2\ 3$. $1\ 2\ m$ と算出されているが、実際は直角二等辺三角形ではなく、直角を挟む二辺が $2\ 0\ c$ m× $2\ 4\ c$ mの直角三角形であることから、正しくは($1.3m\times33$ 列× 18 段 +49.7m)× ($0.24\times0.20/2$)/ $1.024=19.27\ m$ となるので、これに基づいた数量に修正する必要がある。

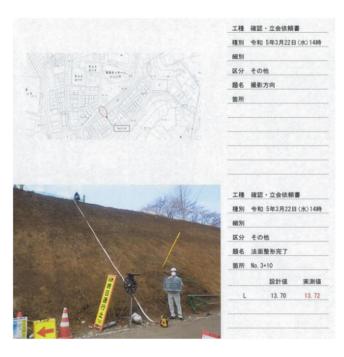
③出来形検査について

下図および写真のように立ち合い依頼書の提出を受け検査員が適切に実施されている。

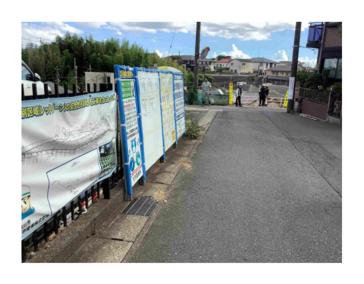
① 現場の整理整頓は行き届いていて特に問題となるところは見当らなかった。現場監督の質疑応答もおおむね適切であった。

- ② 工程についてはほぼ予定工程が確保されていて、順調と認められた。
- ③ 安全・衛生については、安全標識等の設置を確認した。
