広尾防災公園 現場だより

第3号

< 基盤整備工事 >

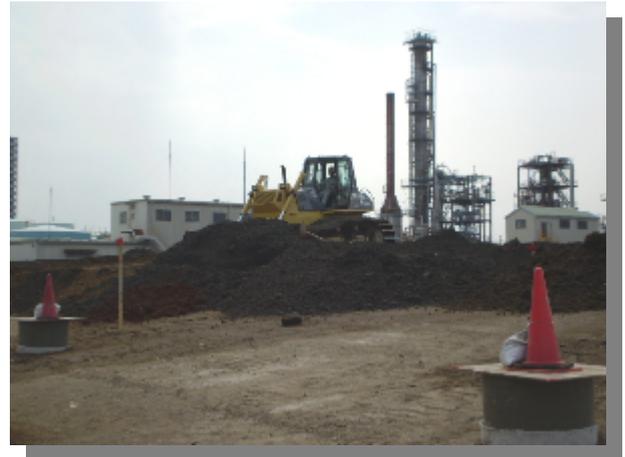
公園が約37,000㎡と大きいだけに、造成する土量も莫大です。写真のような大きなブルドーザーで一気に敷き均しをします。

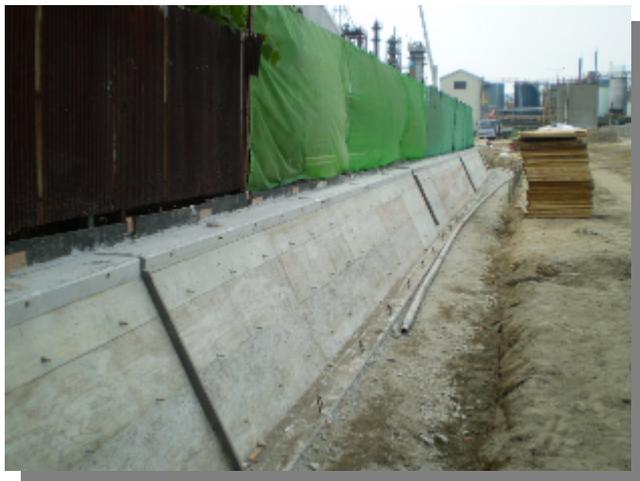
造成するにあたり、隣地との境界部には、写真のような擁壁を施工します。最終的には、土に埋まってしまう、その上に設置するフェンスしか見えません。陰の功労者です。

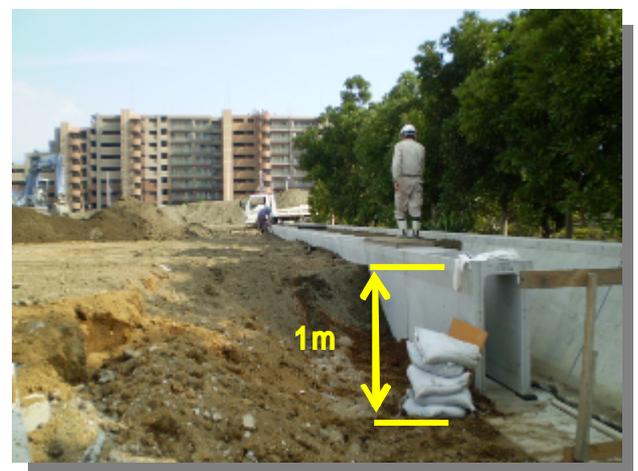
公園区域は、土壌汚染対策工事により汚染物質が敷地外に出ないように封じ込められています。よって、雨が降っても地面にしみ込まず、遮水シートを伝って全て公園外周のU字側溝に集まります。右の写真を見てください。皆さんのお家の周りで見かける側溝と比べて、非常に高さがあります。この雨水は全て、5月に完成した「雨水貯留槽」に入ります。降った雨水が一気に公園区域外に出ないための水害対策です。

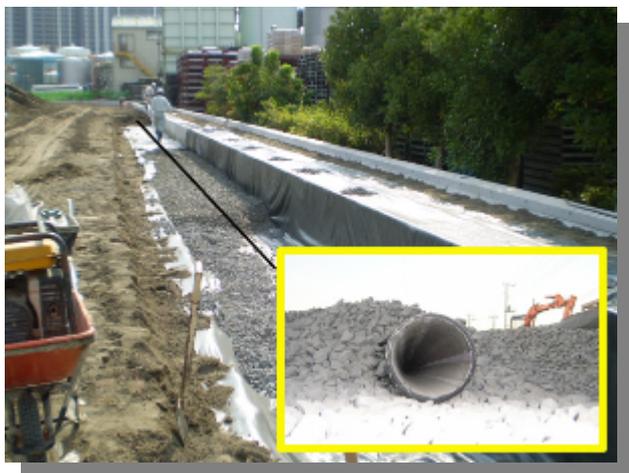
これは、「地下排水」と言って、単粒度の砕石と有孔管により、地面下の水を効果的に排水する方法です。これにより、いつもジュークジュークしているような場所が無くなります。

土壌汚染対策工事を施しているという、特殊な土地ならではの工夫がここにも見られます。

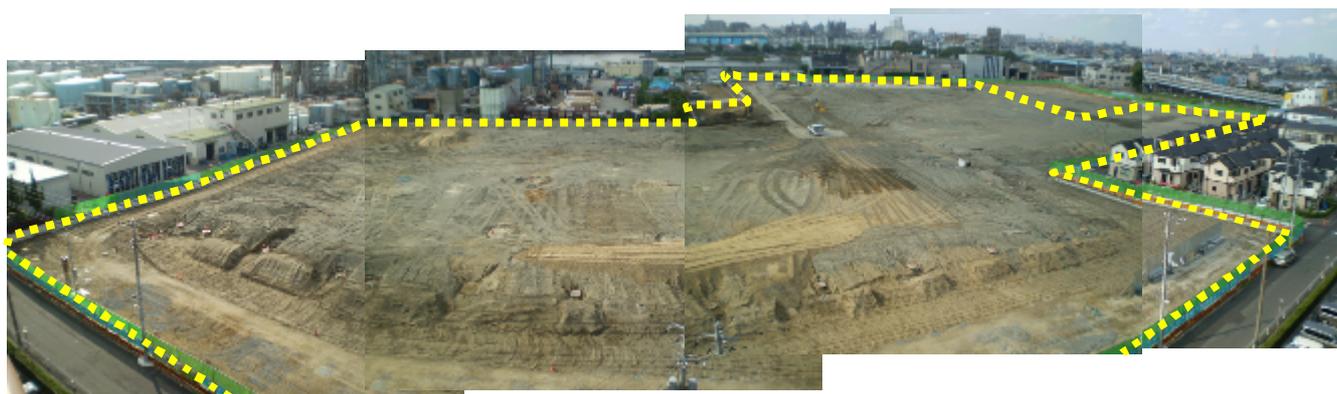
9月17日現在の現場の状況です。

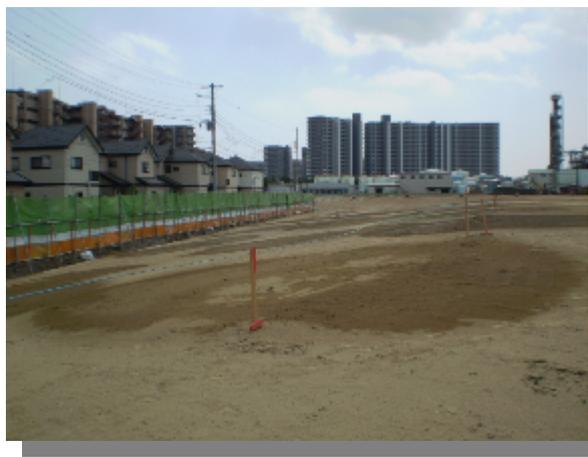
今回、大規模な造成工事なのに、7月～8月は殆ど降雨がなかったため、本来土の中に有する水分が無くなり、砂が舞いがって近隣の皆様に大変ご迷惑をおかけしました。写真のようにスプリンクラーで散水しながらの作業をしております。
