ぼっけ生きもの倶楽部 平成28年度事業報告書

平成 29 年 6 月

H28年度事業報告書 目次

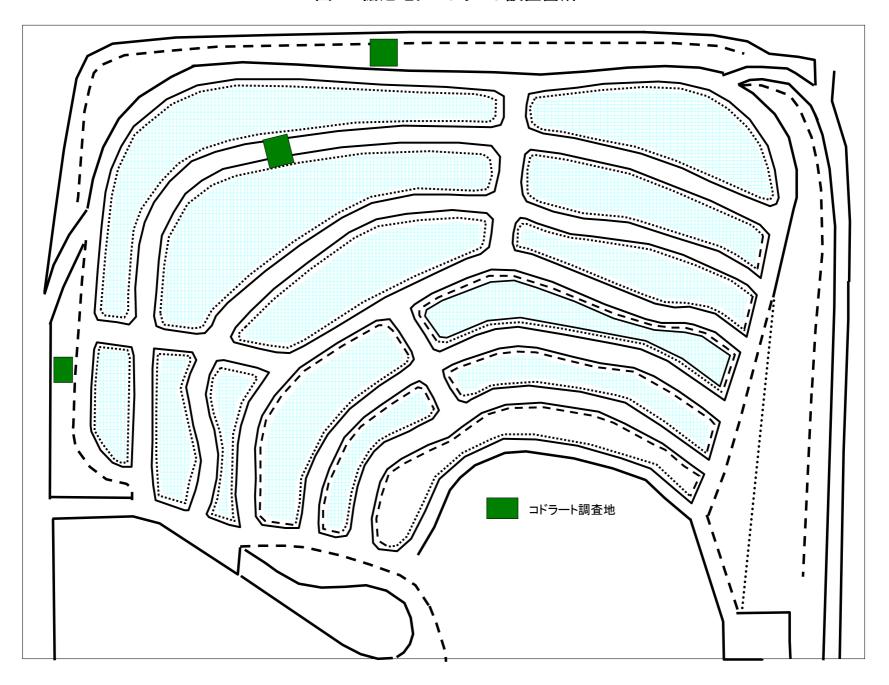
図1.1 棚池地区コドラート設置箇所

外周道路より棚池側における全域を踏査により、植物相調査を行った。またコドラート法により群落組成調査を行った。コドラート設置位置は図 1.1 コドラート設置箇図の通りである。

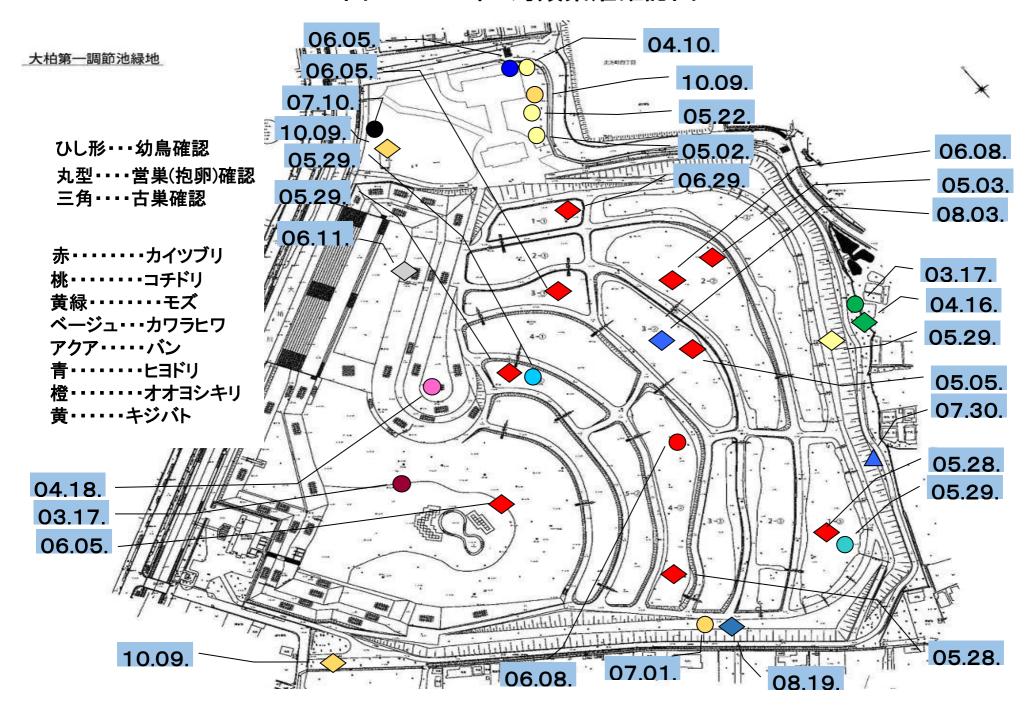
図2.1 2016年 鳥類繁殖確認図

- (1) 野鳥リストを更新した。表 2-1 大柏川第一調節池緑地 鳥類リスト(200310~20170331) を参照下さい。
- (2) 鳥類繁殖を確認した。図 2.1 2016 年 鳥類 繁殖確認図を参照下さい。
- (3) 野鳥カレンダーの野鳥飛来の初認日を更新した。 表 2-2 2016 年 大柏川第一調節池緑地の主な鳥たち 初認日記録を参照下さい。

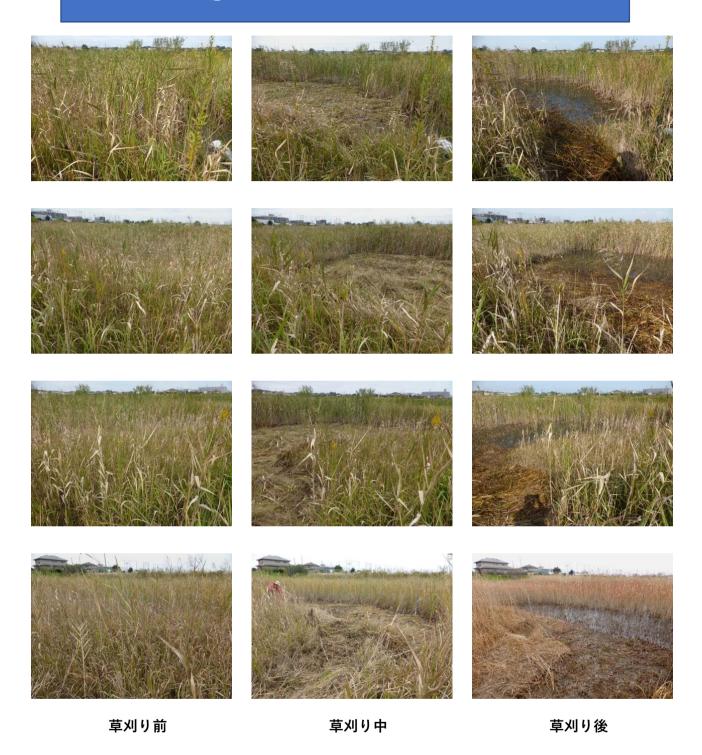
図4.1 3-③池 ニホンアカガエル産卵場づくり

今年は新たに3-③池にニホンアカガエルの産卵場を作った。

図 4.1 3-③池 ニホンアカガエル産卵場づくりを参照。

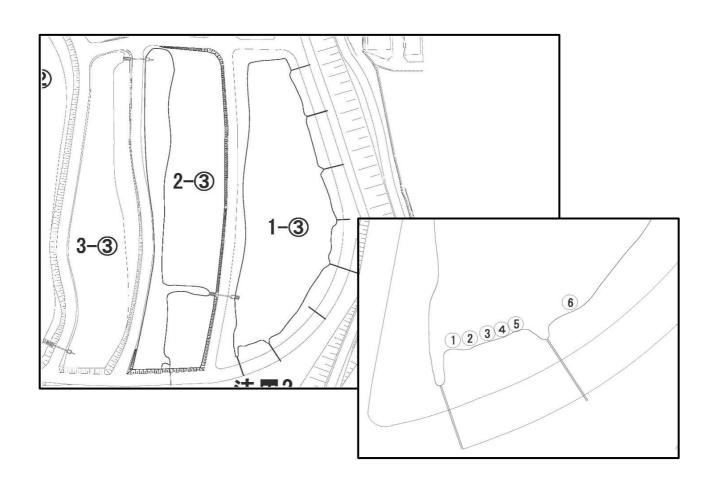
図4.2 アズマヒキガエルの産卵場所 1-③池

一方アズマヒキガエルの卵塊数が、1-③池南辺のみに、前年より少ない6個が確認された。 産卵は3月19日初認で、卵塊周辺にて成体複数が確認された。

卵塊位置図は、図 4.2 アズマヒキガエル卵塊マップを参照。

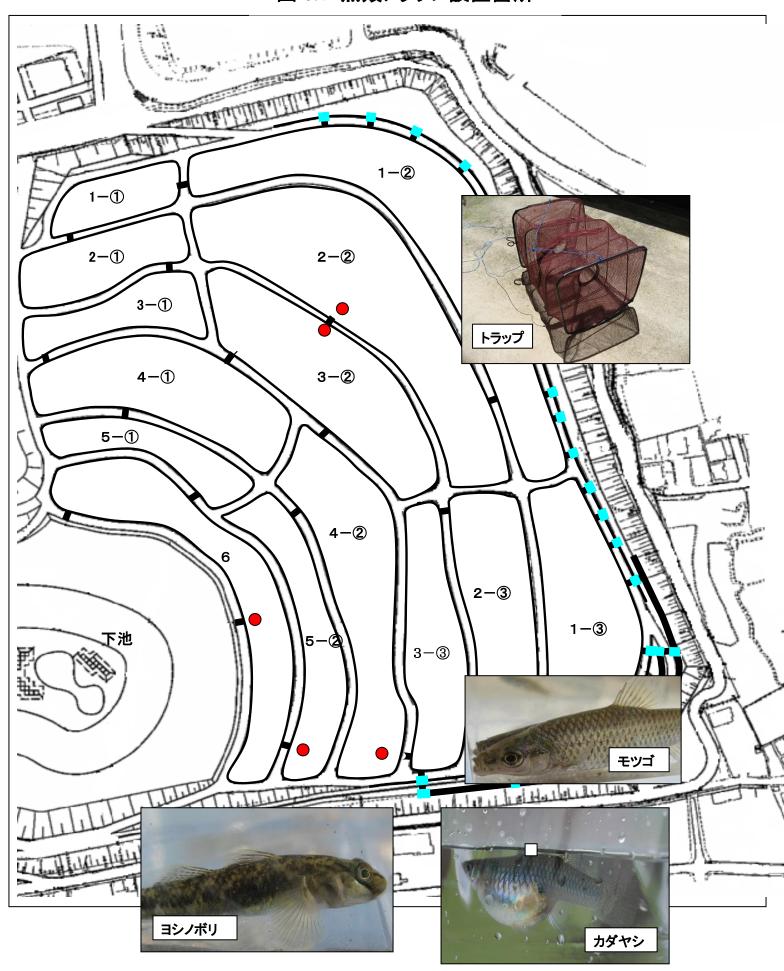
図 6.1 魚類トラップ設置箇所

棚池4箇所に魚キラーを用い設置し捕獲調査を行った。設置箇所は、図 6.1 魚類トラップ 設置箇所に示す。

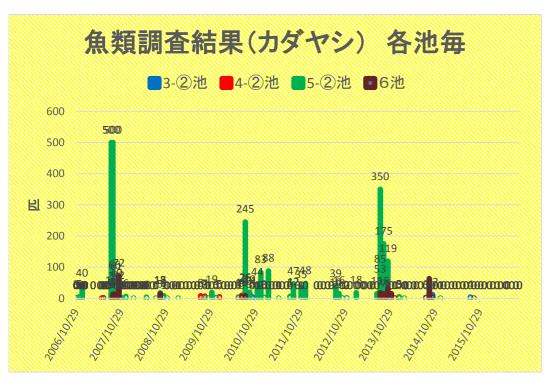
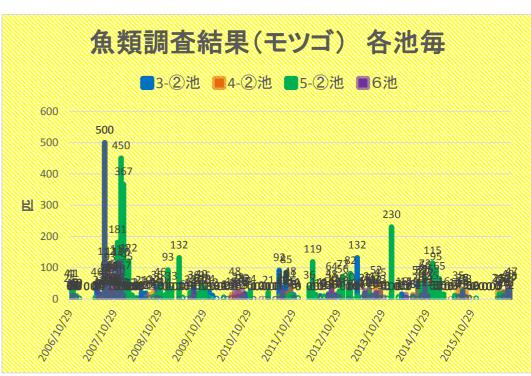
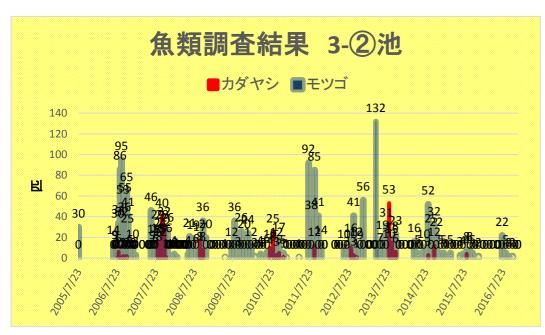
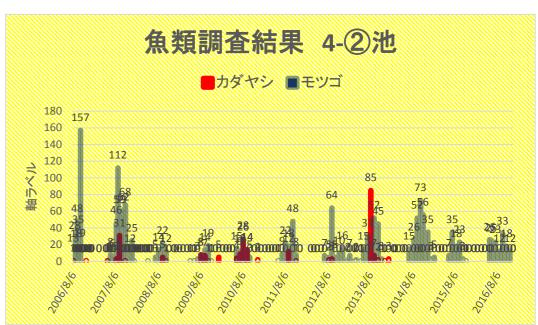
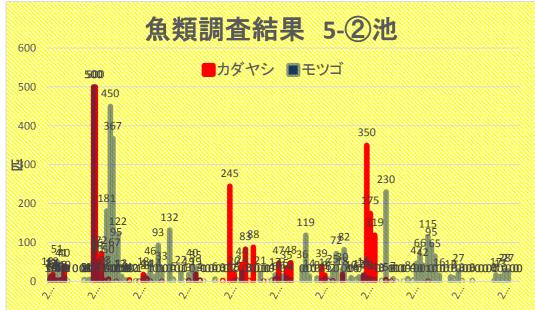
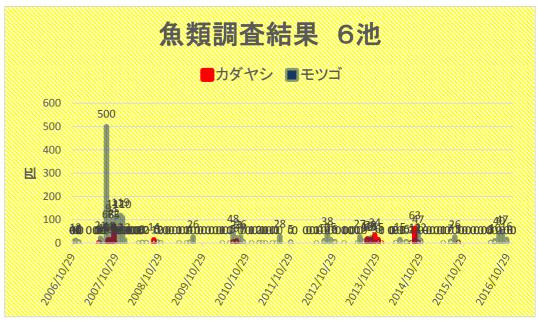
図6.2 魚類調査結果

モツゴ、カダヤシ、ヨシノボリ、アメリカザリガニの捕獲数量の経年変化を、<u>図 6.2 魚類調査</u> 結果に記す。

この図からも解るように、魚類の個体数の変化が著しく、減少傾向にある。

魚類調査は、2006年から始まっている。図 6.2 魚類調査結果を概観すると、およそ下記のことがわかる。

- (1) 池全体のカダヤシは、2007年度に大きな山あり、その後急激に減少している。5-②池だけは、2010年と2013年に再び山が訪れる。
- (2) 池全体のモツゴは、2007年の山の後、減少しているが、3-②池だけは、カダヤシ同様他の 池に比べて絶対数が多い。
- (3) 池別で見ると、3-②池はヨシノボリが際立って多い。
- (4) 池別でザリガニを見ると、4-②池と6池が際立って多い。5-②池と、3-②池は少ない。すなわちザリガニが少ない池は、カダヤシとモツゴが多いという傾向が伺われる。

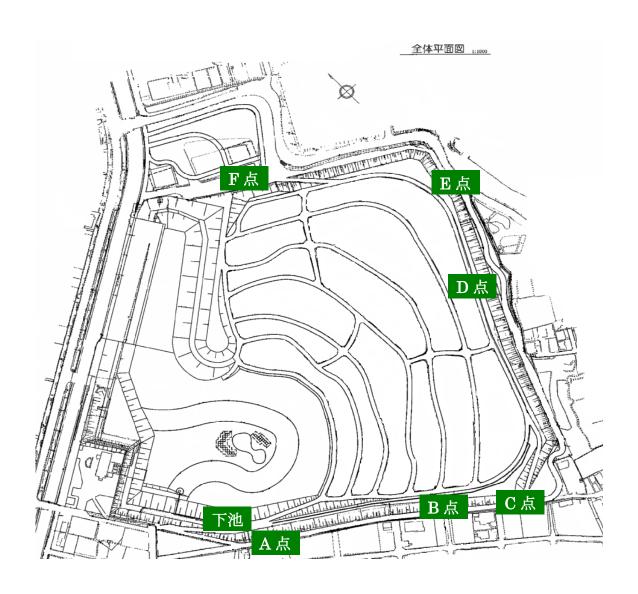
図 7.1 定点撮影箇所

調節池緑地の月ごとの変化を見るために、毎月第3週の日曜日に、外周路に定めた6点のポイントで撮影をした。撮影ポイントは、図 7.1 定点撮影箇所に示す。

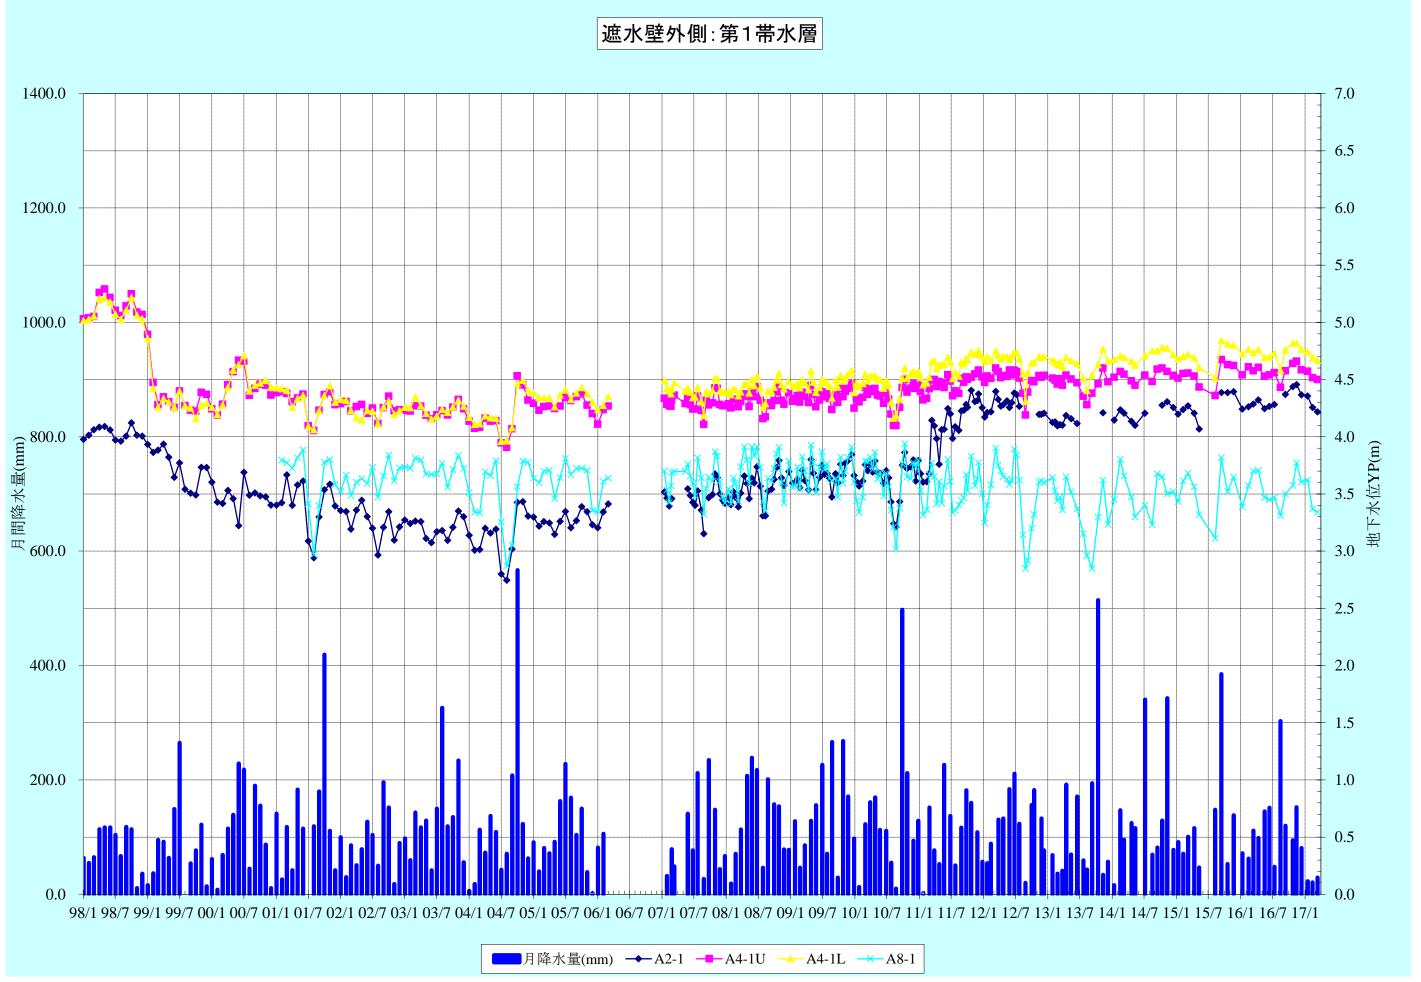
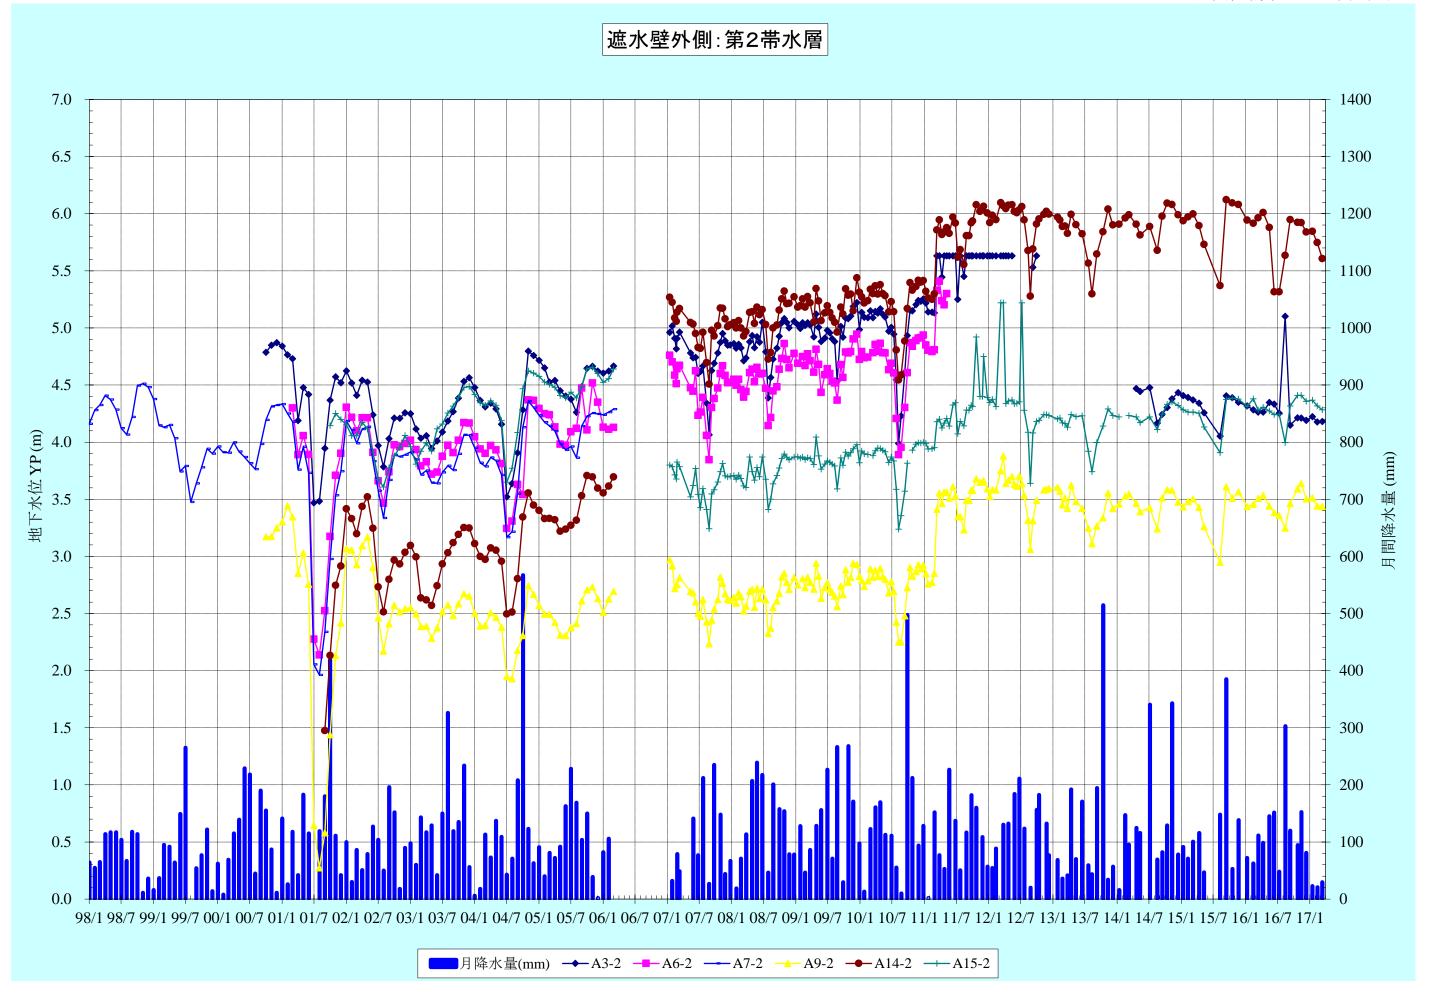
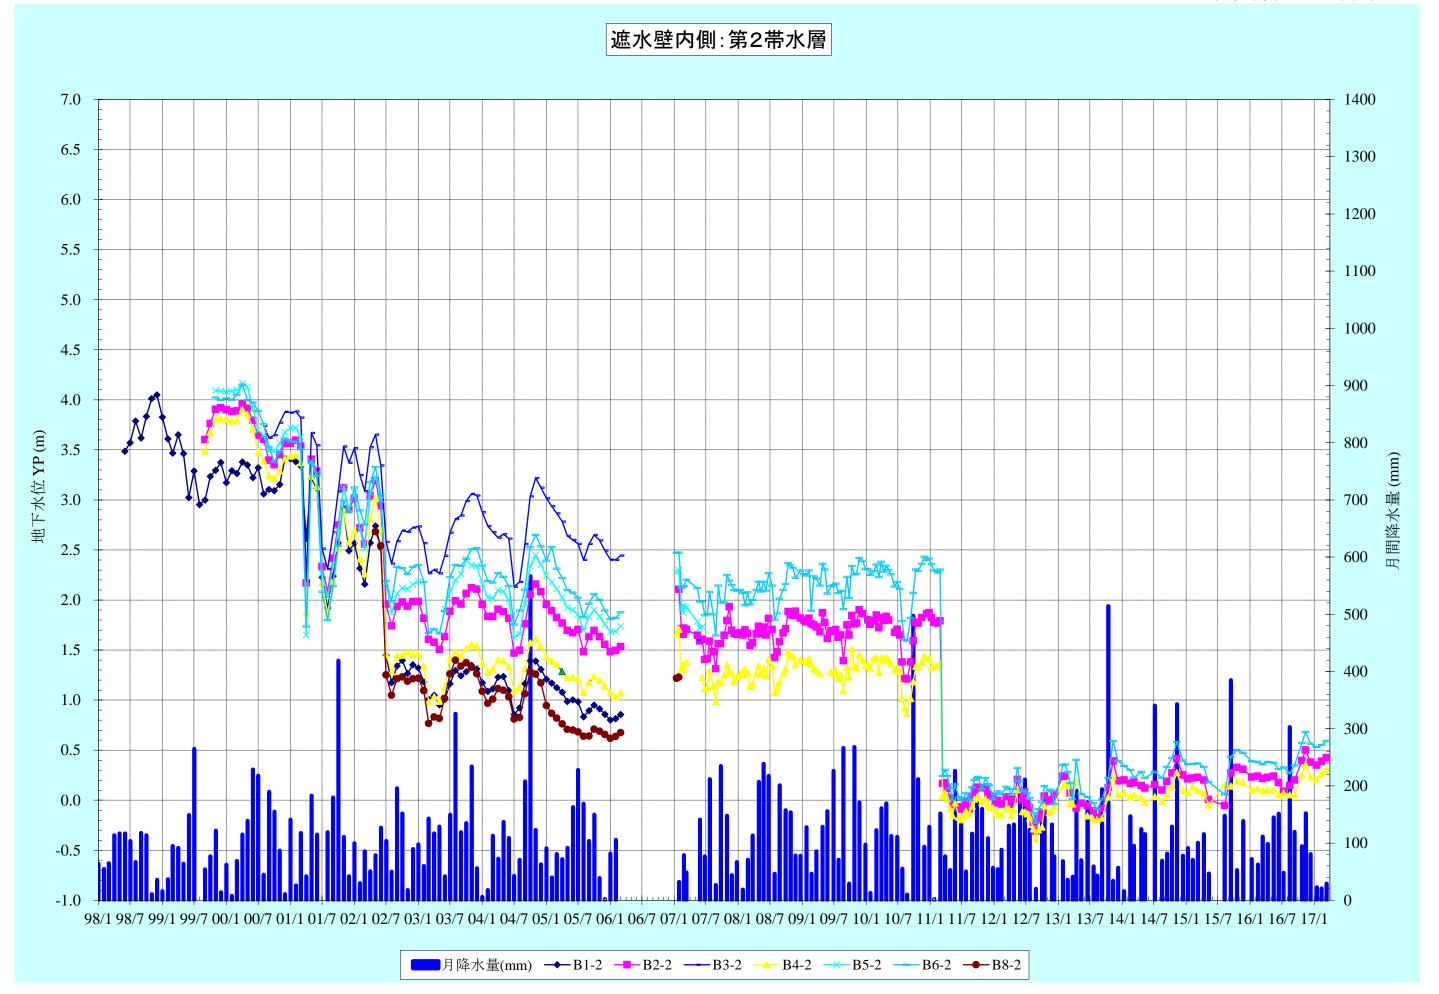
地下水位の経時変化図

測定結果は、図 8.3 地下水位測定結果に示す。

東日本大震災によって、遮水壁外側の第2帯水層の水位は、約0.5m上昇した。一方、遮水壁内側の第2帯水層の水位は、約1.5mから2.4m下がったが徐々に上昇している。

A3-2 の自噴量は、約14トン/日、 A14-2 自噴量は、約6トン程である。

東日本大震災の後、特に、遮水壁内側第2帯水層の地下水位の大幅な下落が何を意味しているかは未だ不明である。今後も引き続き推移を注視していく。

池内にある全ての地下水位測定井戸の水位は、水面より3,4m下にあると推定されるので、不用意に測定井戸の塩ビパイプを抜くと、地下水へ池の水が侵入し、地下水汚染を引き起こすと思われるので注意が必要である。

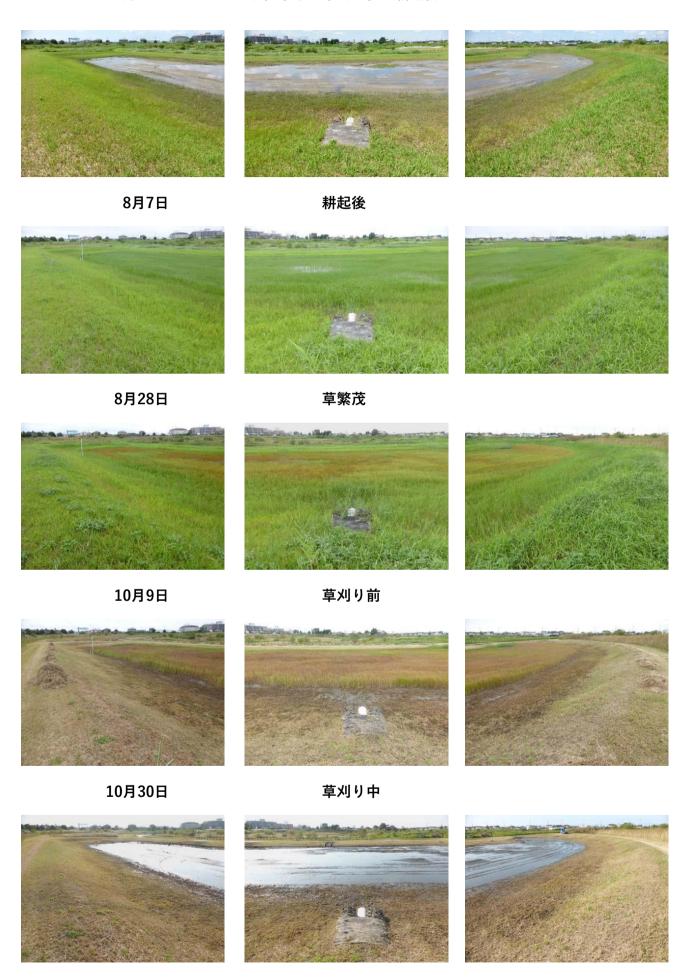
11月6日 耕起後

トラクターを用いて耕起~整地する業者から土壌が湿潤すぎてトラクターがはまって動けなくなるなどの指摘を受けた。排水機能の低下がみられる。 排水口周りの掘削も必要だろうし、使用する機械の軽量化も必要だと思われる。 年明けから酒井さんが手作業で溝を切り始めると3月には一部乾燥した。

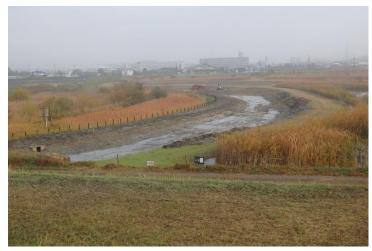
2016/11/13 表面へドロ撤去中

開園から10年過ぎた結果、池底にヘドロが堆積している。流入水が排水口へ流れる溝や、 絞り水を逃がす溝を掘り、ヘドロを乾燥させた結果、重機に耐える状況となり、中央部のヘド ロの撤去が可能となった。

ヘドロ撤去には、ヘドロの乾燥が重要であるので、雨の少ない時期に実施するのが望ましい。また長期間かかる。

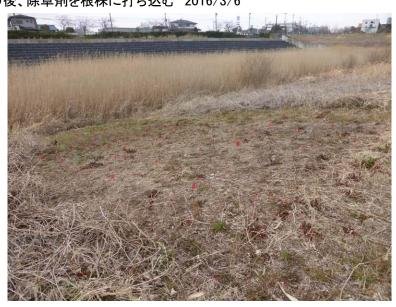
◆ クズ刈り後、除草剤を根株に打ち込む 2016/3/6

クズは根茎により増殖するため、地上部のつるを刈り取っても地下に根茎が残り、すぐにつるが再生する。除去する方法として、一般の除草剤(商品名:ネコソギ)を刈り取ったクズの茎への塗布、薬剤を染み込ませた楊枝状の除草剤(商品名:ケイピンエース)を根株へ打ち込むことによって、クズの生育を抑制できた。
