10 国府台小学校区

(4) 災害リスク評価

(9) 防災マップ

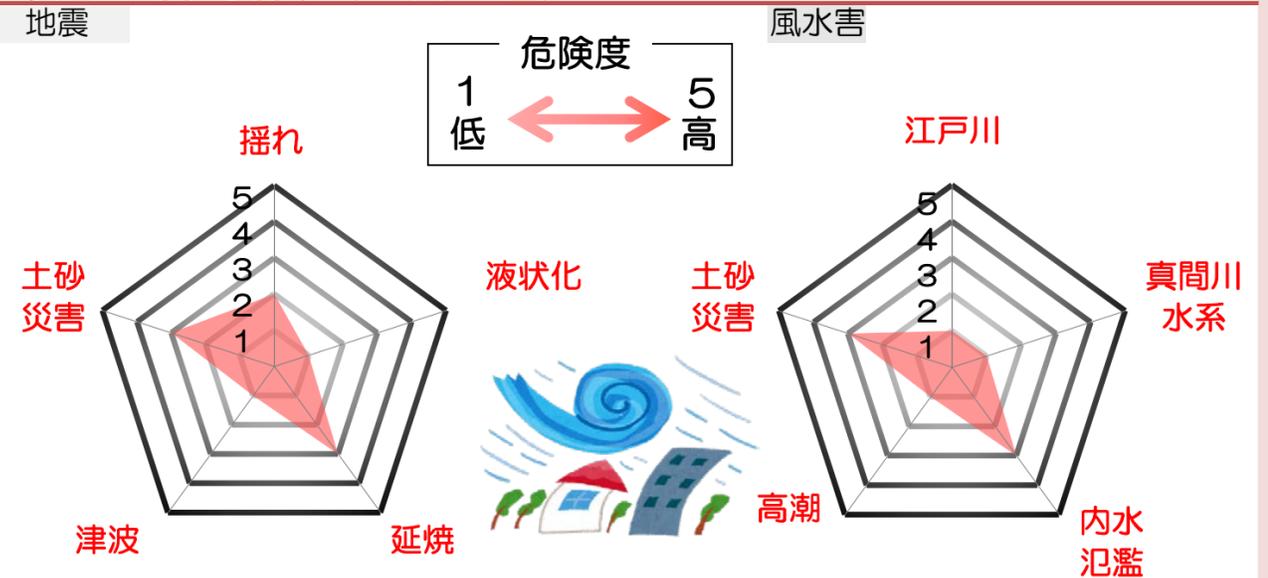
◆災害に対する弱み（マイナス面）

災害に対する弱み（マイナス）については、5に近づくほど危険度が高くなり、災害に対する強み（プラス面）については、5に近づくほど安全度や充足度が高くなります。災害リスクは、後述の地震被害想定や浸水想定の結果、各地区の現況データを用いて相対的に評価しています。なお、危険性がない場合でも1となります。

国府台小学校区は、地震災害については、最大震度6弱の揺れが予測され、延焼による危険性があります。また、風水害については、地区内にがけ崩れ危険区域があることから、土砂災害の危険性があります。

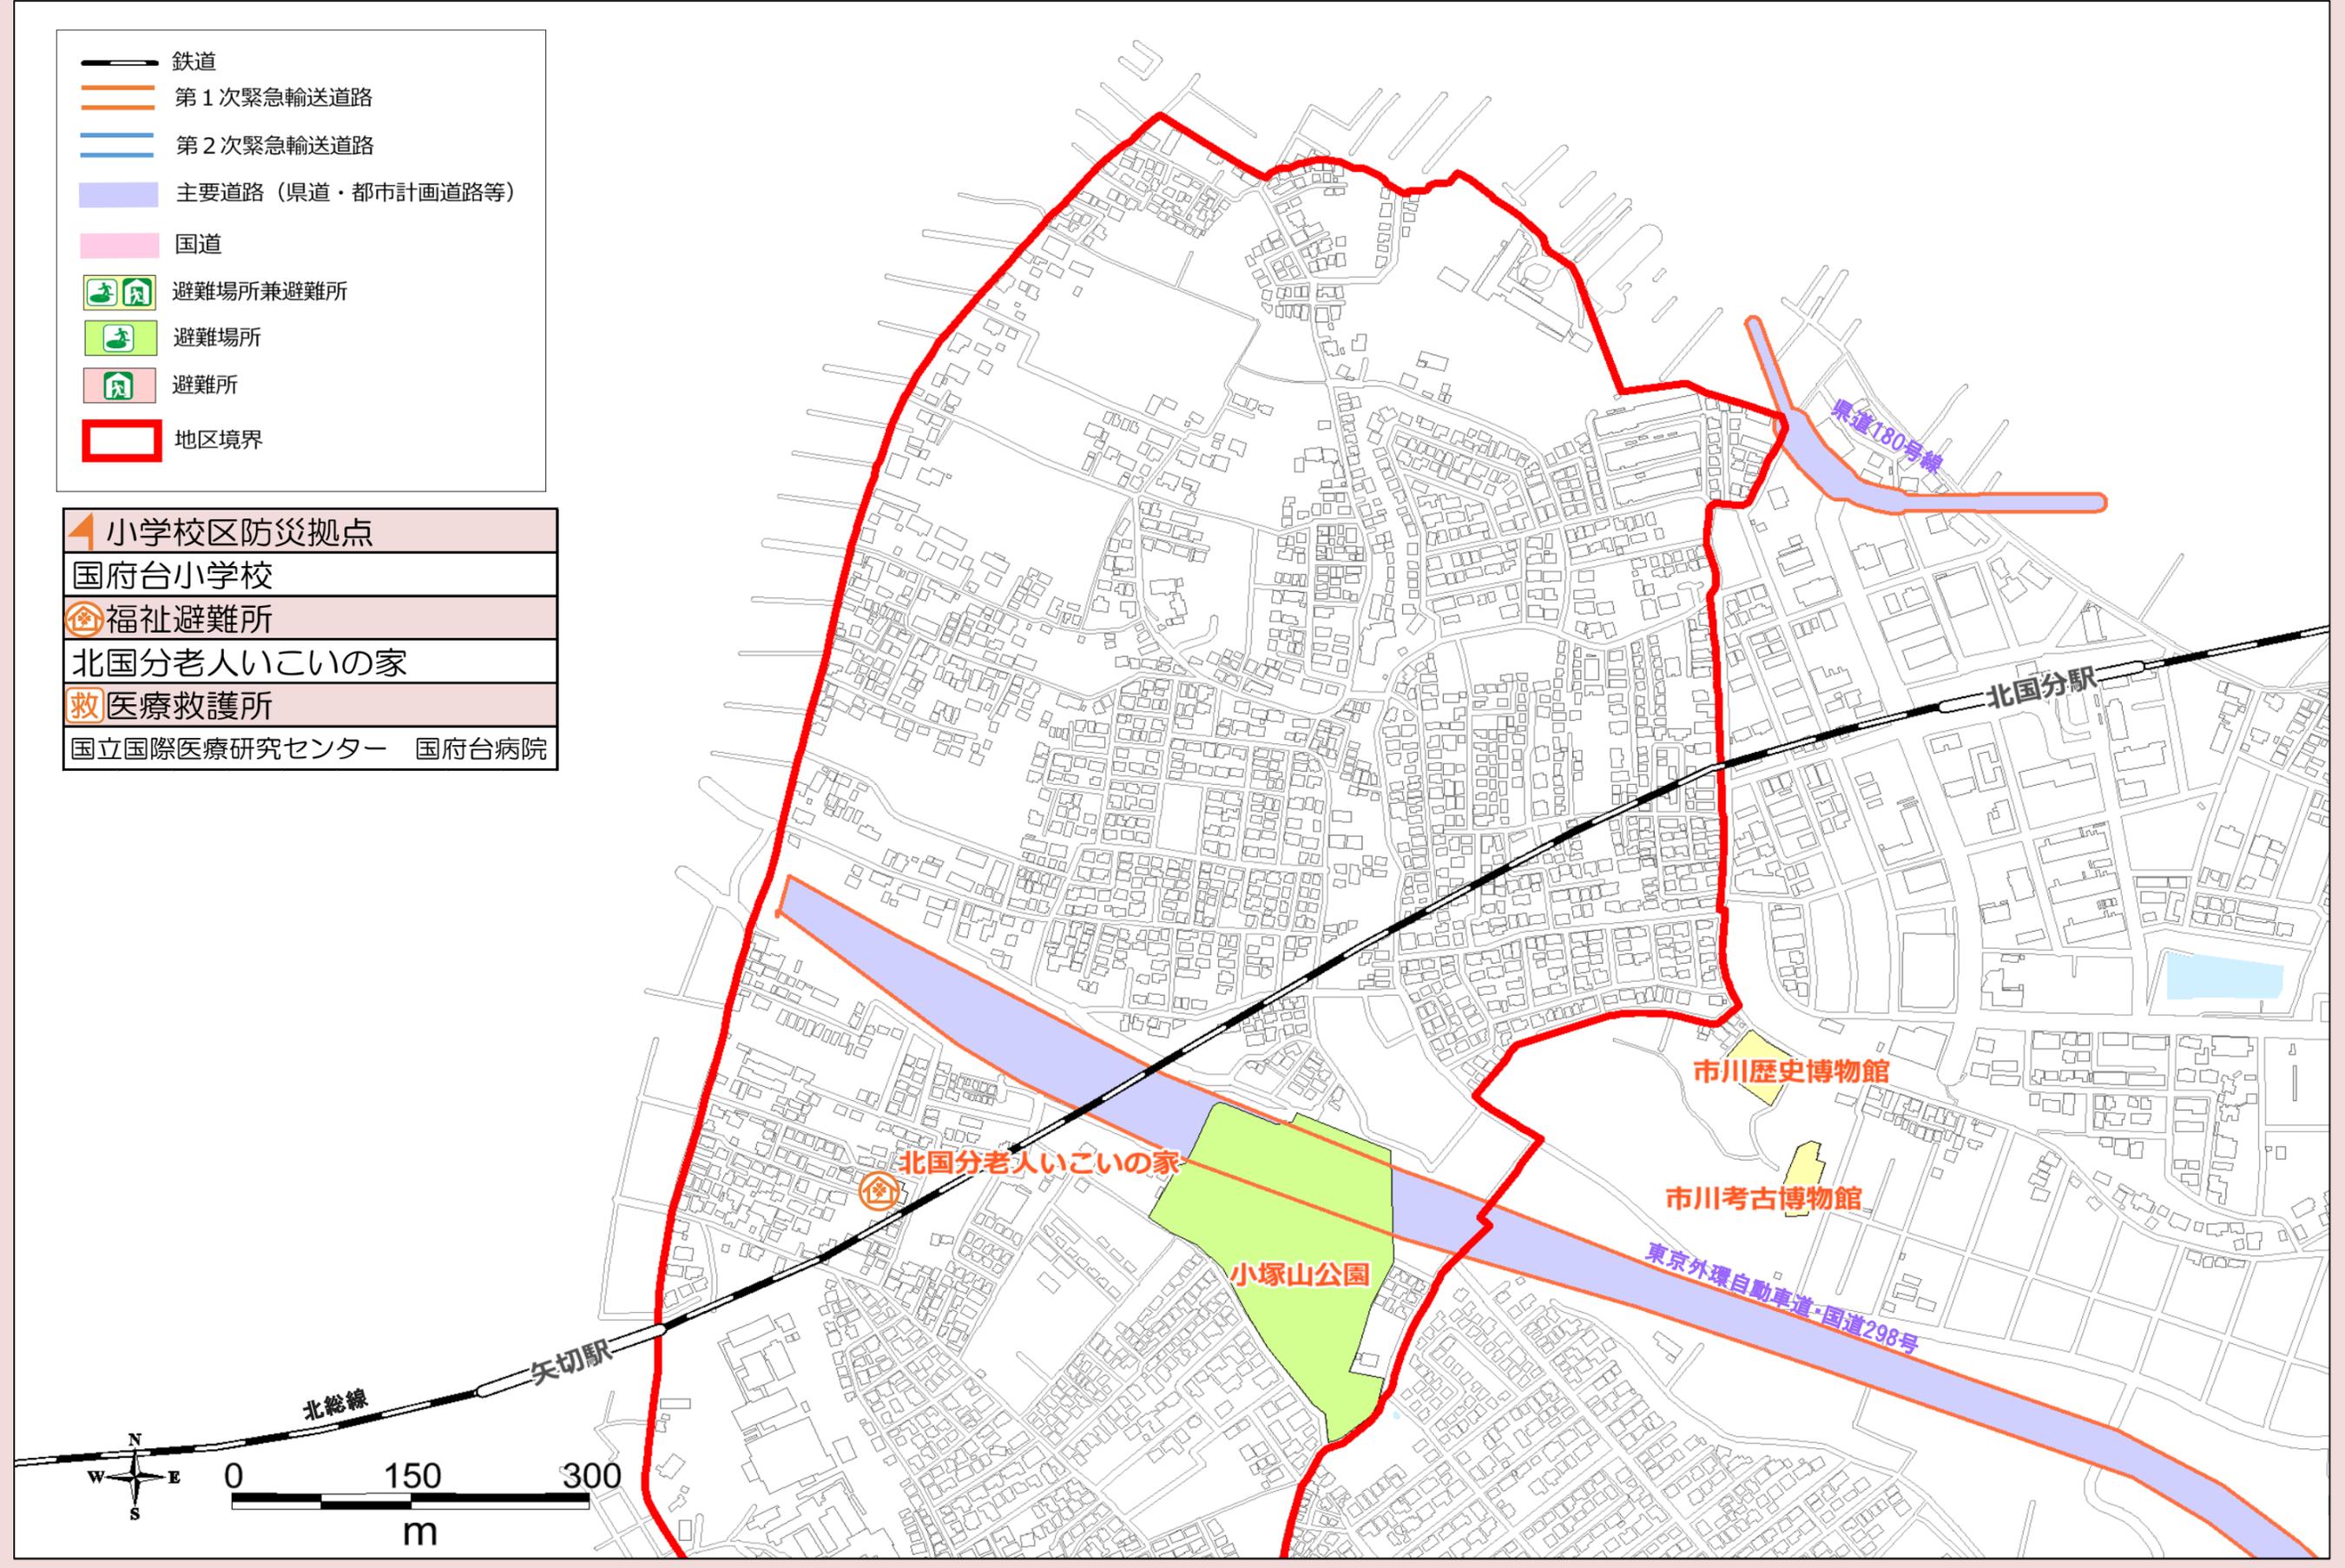
(9) 防災マップ①

- 鉄道
- 第1次緊急輸送道路
- 第2次緊急輸送道路
- 主要道路（県道・都市計画道路等）
- 国道
- 避難場所兼避難所
- 避難場所
- 避難所
- 地区境界

- 4 小学校区防災拠点
- 国府台小学校
 - 福祉避難所
北国分老人いこいの家
 - 救 医療救護所
国立国際医療研究センター 国府台病院

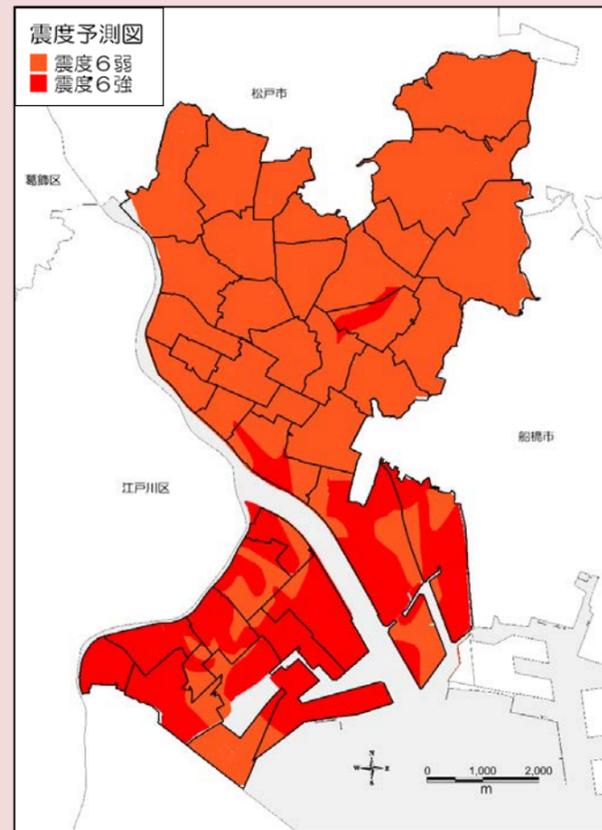
①市全域の震度分布図

本カルテには、東京湾北部を震源域とする地震が発生した場合の結果です。震度分布図を見ると、市の北部は震度6弱、南部は震度6強と予測されています。

想定地震	東京湾北部地震
マグニチュード	7.3 (震源深さ：20km程度)

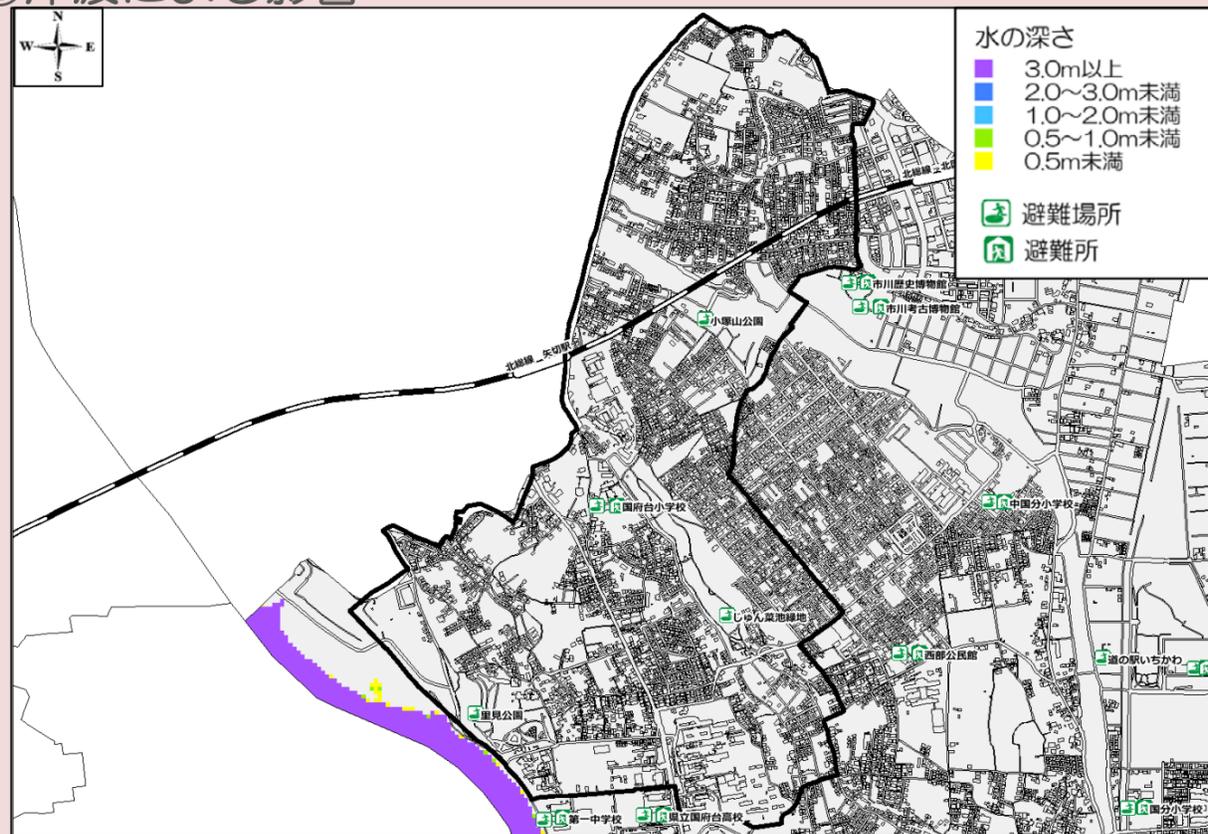
⑥津波による影響

※津波の河川遡上による市街地への影響はありません。
