17 南行徳小学校区

(4) 災害リスク評価

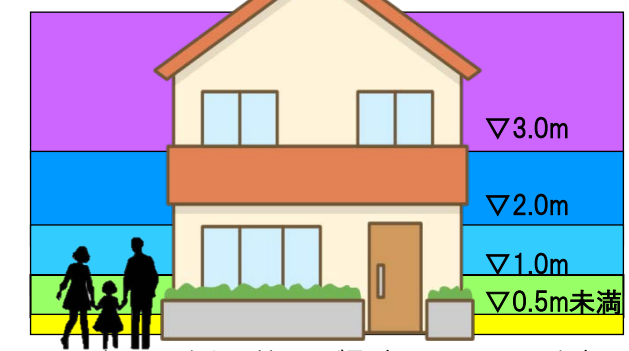
浸水の目安

江戸川の氾濫及び真間川の氾濫、内水の氾濫、高潮による浸水想定区域を示しています。災害時にすばやく避難できるようにあらかじめ近隣の避難所及び避難場所について確認しましょう。また、避難経路上の浸水状況も確認しておきましょう。
