# 21 中国分小学校区

## (4) 災害リスク評価

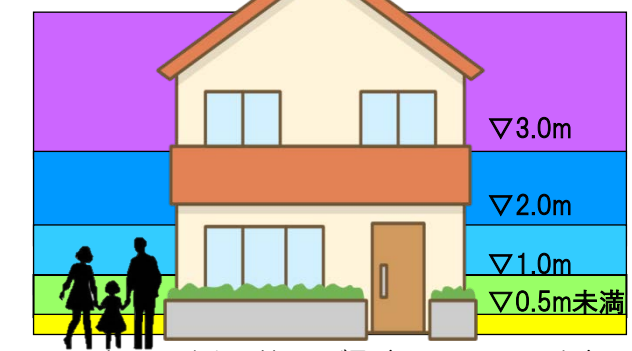
#### 浸水の目安

- 水の深さが3.0m以上
- 水の深さが2.0~3.0m未満
- 水の深さが1.0~2.0m未満
- 水の深さが0.5~1.0m未満
- 水の深さが0.5m未満
