27 富美浜小学校区

(4) 災害リスク評価

(6) 被害想定結果(地震・風水害)

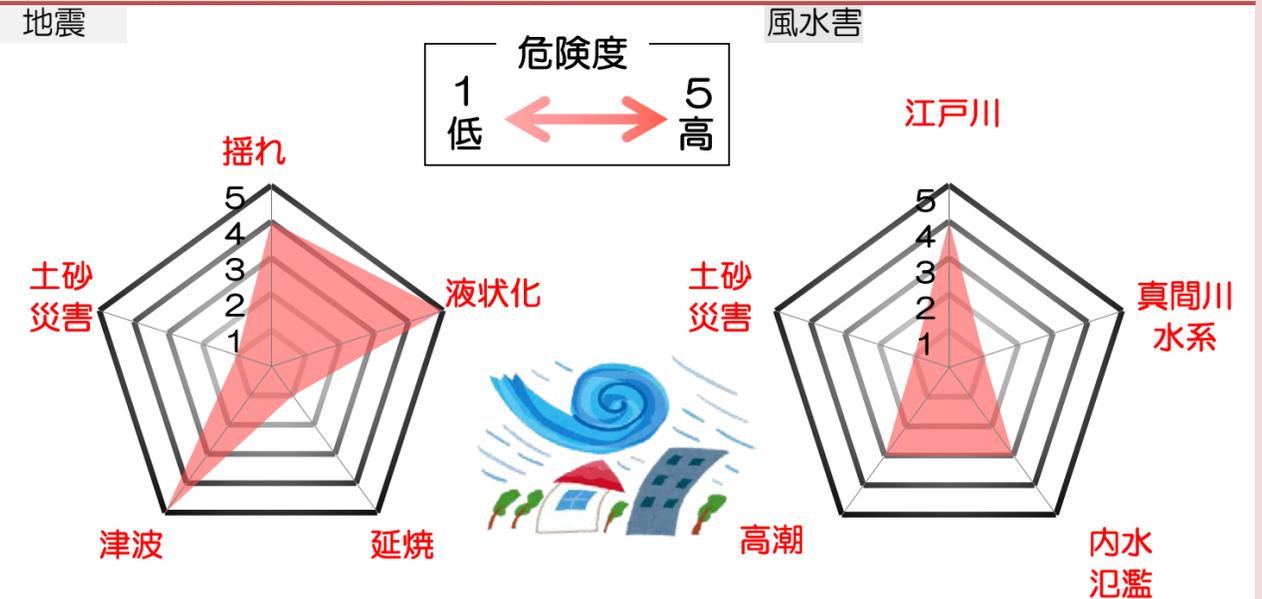
◆災害に対する弱み（マイナス面）

災害に対する弱み（マイナス）については、5に近づくほど危険度が高くなり、災害に対する強み（プラス面）については、5に近づくほど安全度や充足度が高くなります。災害リスクは、後述の地震被害想定や浸水想定の結果、各地区の現況データを用いて相対的に評価しています。なお、危険性がない場合でも1となります。

富美浜小学校区は、地震災害については、最大震度6強の揺れが予測され、揺れや液状化、津波による猫実川からの越水で、浸水の危険性が高い傾向にあります。また、風水害については近くに旧江戸川が流れていることから、河川の氾濫による危険性が高い傾向にあります。一方で、まちの安全性については、避難経路及び避難所の近さ、延焼のしにくさは高い傾向にあります。また、地域の防災力については、防災組織力は高い傾向にあるものの、避難所・避難場所の受入力は低い傾向にあります。

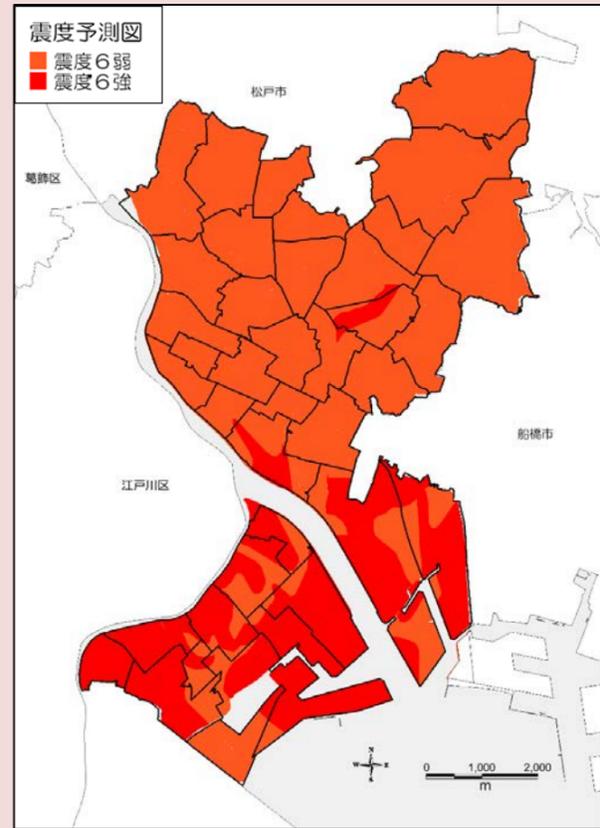
①市全域の震度分布図

本カルテには、東京湾北部を震源域とする地震が発生した場合の結果です。震度分布図を見ると、市の北部は震度6弱、南部は震度6強と予測されています。

想定地震	東京湾北部地震
マグニチュード	7.3 (震源深さ：20km程度)
