令和3年8月26日  
街づくり計画課

## 屋根の色彩について

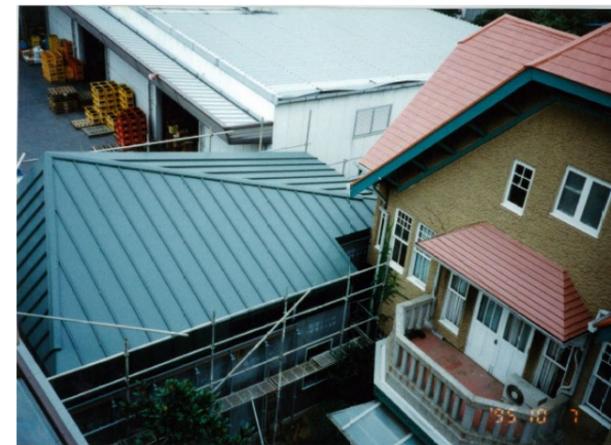
【平成29年以前の外観①】

- ・建築時は昭和初期であることから、外壁や破風の色彩が確認できる写真や資料が残っていない。屋根については、瓦の一部が残っていることから、建築時の近似値のマンセル値を出すことが可能。
- ・平成29年度改修前の外観については、写真や画像において色彩が確認できることから、上記現況の屋根・外壁と同じ色彩であったと判断できる。

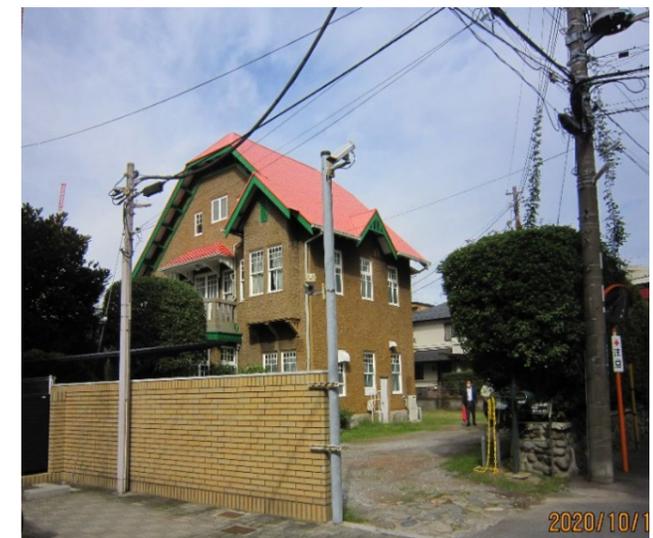
【現況外観】

測定箇所	屋根			破風		外壁	
	現況	H29以前	改修（H7頃）以前	現況	H29以前	現況	H29以前
マンセル値	5R7/8	同左	2.5YR5/8	2.5G4/8	同左	10YR6/4	同左
素材	スレート葺		和瓦（素焼き）	—	—	土壁風	不明
景観計画色彩基準の適合	×		○（自然素材）	△（※）	△（※）	○	○

以前は、素焼きの和瓦（自然素材）を使用していたため、景観計画に適合していたものの、平成7年頃の改修の際「スレート葺」とし和瓦の色彩に近い塗装を行い、また平成29年の改修時に同色に塗装していることから、適合していない状態となっている。

現状の屋根の色彩が、景観計画の色彩基準に適合していない状態であるが、当該建築物が国登録有形文化財という歴史的価値の高いものであること、平成7年頃及び平成29年の改修時でもできる限り建築当時の色彩に近づけるよう努力をし、個人の負担において保全を行っているという事実に基づき、市川市景観計画に定める「良好な景観形成に資するものとして、市長が市川市景観審議会の意見を聞いてあらかじめ認めた場合」を準用し、適合しているものとみなし、景観賞の選考対象としたい。

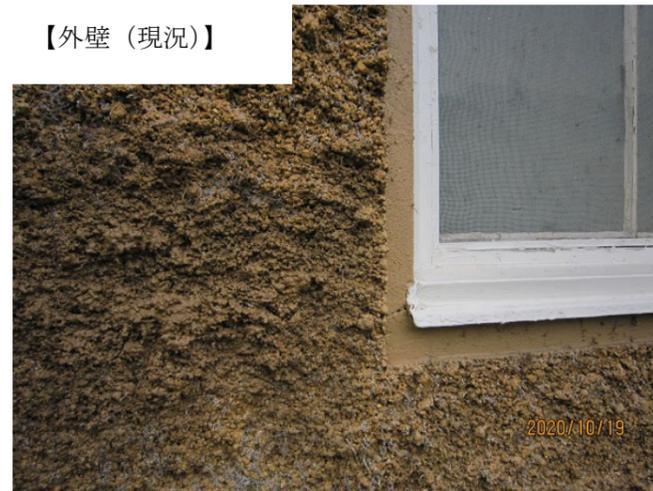
【外壁（現況）】

- ・平成29年度の改修時に建築当初の色彩にできる限り近づけるように努力している（本人申し出）。当初の建築に係る資料（書類）は残っていない。また、写真についても白黒のものしかない。
- ・平成29年度の改修時については、カラー写真が残っている。
- ・屋根に関しては、従前の瓦葺の破損・雨漏りなどがひどかったため安全性等を考慮した結果、平成7年頃の改修時にスレート葺とし、できる限り原型に近い色を選択した。
- ・外壁についても、ひび割れが多いなど状態が良くなかったため塗り替えた。

改修前後ともに、景観計画色彩基準に適合している。
