### 3 中山小学校区

市川市防災カルテ <

中山小学校区 >

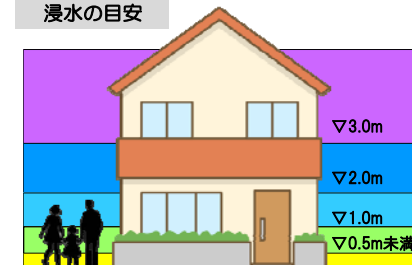
## 浸水の目安

江戸川の氾濫及び真間川  
の氾濫、内水の氾濫、高潮  
による浸水想定区域を示し  
ています。  
災害時にすばやく避難でき  
るようにあらかじめ近隣の  
避難所及び避難場所につい  
て確認しましょう。  
また、避難経路上の浸水  
状況も確認しておきましょ  
う。

- 水の深さが3.0m以上
- 水の深さが2.0～3.0m未満
- 水の深さが1.0～2.0m未満
- 水の深さが0.5～1.0m未満
- 水の深さが0.5m未満
