## 9 若宮小学校区

市川市防災カルテ < 若宮小学校区 >

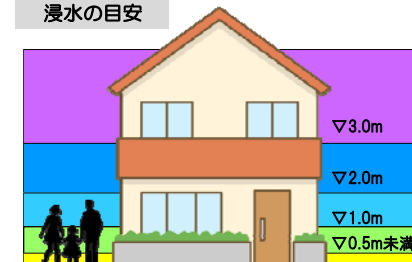
## 浸水の目安

江戸川の氾濫及び真間川  
の氾濫、内水の氾濫、高潮  
による浸水想定区域を示し  
ています。
