# 10 国府台小学校区

市川市防災カルテ < 国府台小学校区 >

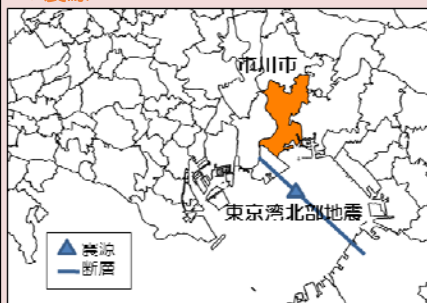
#### ▼震源

| 想定地震 | 東京湾北部地震 |
| マグニチュード | 7.3<br>(震源深さ：20km程度) |

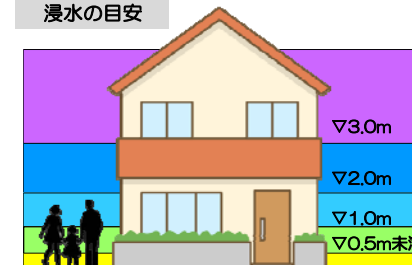
## 浸水の目安

- 水の深さが3.0m以上
- 水の深さが2.0～3.0m未満
- 水の深さが1.0～2.0m未満
- 水の深さが0.5～1.0m未満
- 水の深さが0.5m未満
