17 南行徳小学校区

市川市防災カルテ < 南行徳小学校区 >

南行徳小学校区 >

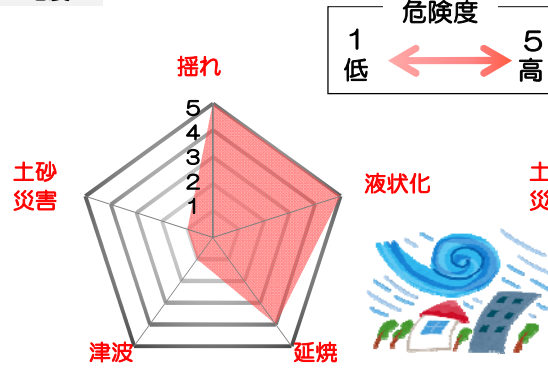
地震

南行徳小学校区は、地震災害については、最大震度6強の揺れが予測され、揺れや液状化、延焼による危険性が高い傾向にあります。また、風水害については、旧江戸川に面していることから、江戸川の氾濫、低地であることから内水氾濫の危険性も高い傾向にあります。一方で、まちの安全性については、特に、避難経路及び緊急車両通行可能、消防活動のしやすさが高い傾向にあります。また、地域の防災力については、避難所・避難場所の受入力や防災活動力は、低い傾向にあります。

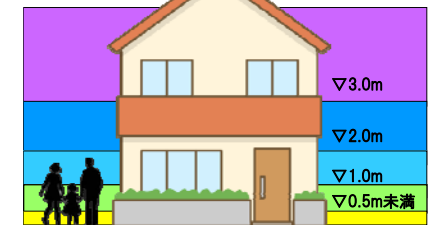
浸水の目安

江戸川の氾濫及び真間川の氾濫、内水の氾濫、高潮による浸水想定区域を示しています。
災害時にすばやく避難できるようにあらかじめ近隣の避難所及び避難場所について確認しましょう。
また、避難経路上の浸水状況も確認しておきましょう。

- 水の深さが3.0m以上
- 水の深さが2.0～3.0m未満
- 水の深さが1.0～2.0m未満
- 水の深さが0.5～1.0m未満
- 水の深さが0.5m未満
