# 20 二俣小学校区

## (4) 災害リスク評価

# (9) 防災マップ

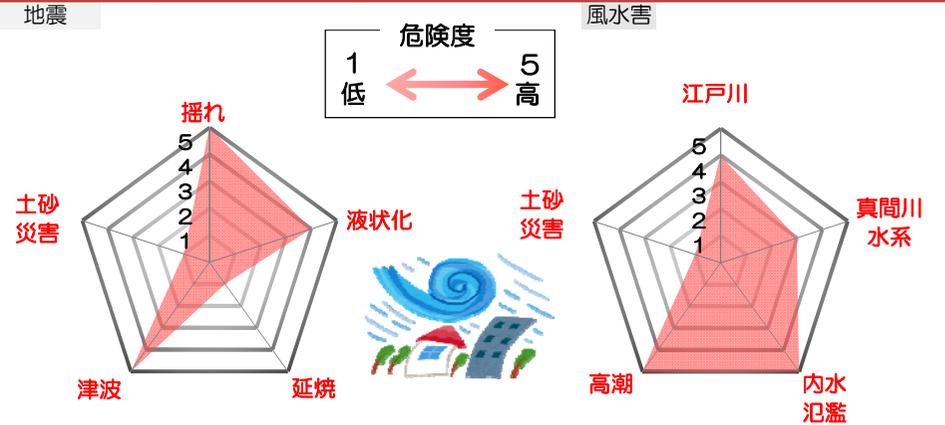
### ◆災害に対する弱み（マイナス面）

二俣小学校区は、地震災害については、最大震度6強の揺れが予測され、揺れや液状化、工業地域における津波の危険性が高い傾向にあります。また、風水害については、近くに江戸川が流れていることから、江戸川の氾濫による浸水の危険性、低地であることから内水氾濫の危険性、東京湾に面していることから、高潮の危険性が高い傾向にあります。一方で、まちの安全性については、避難経路が高い傾向にあるものの、避難場所の近さや消防活動のしやすさは比較的低い傾向にあります。また、地域の防災力については、防災組織力は高い傾向にあるものの、防災活動力は低い傾向にあります。

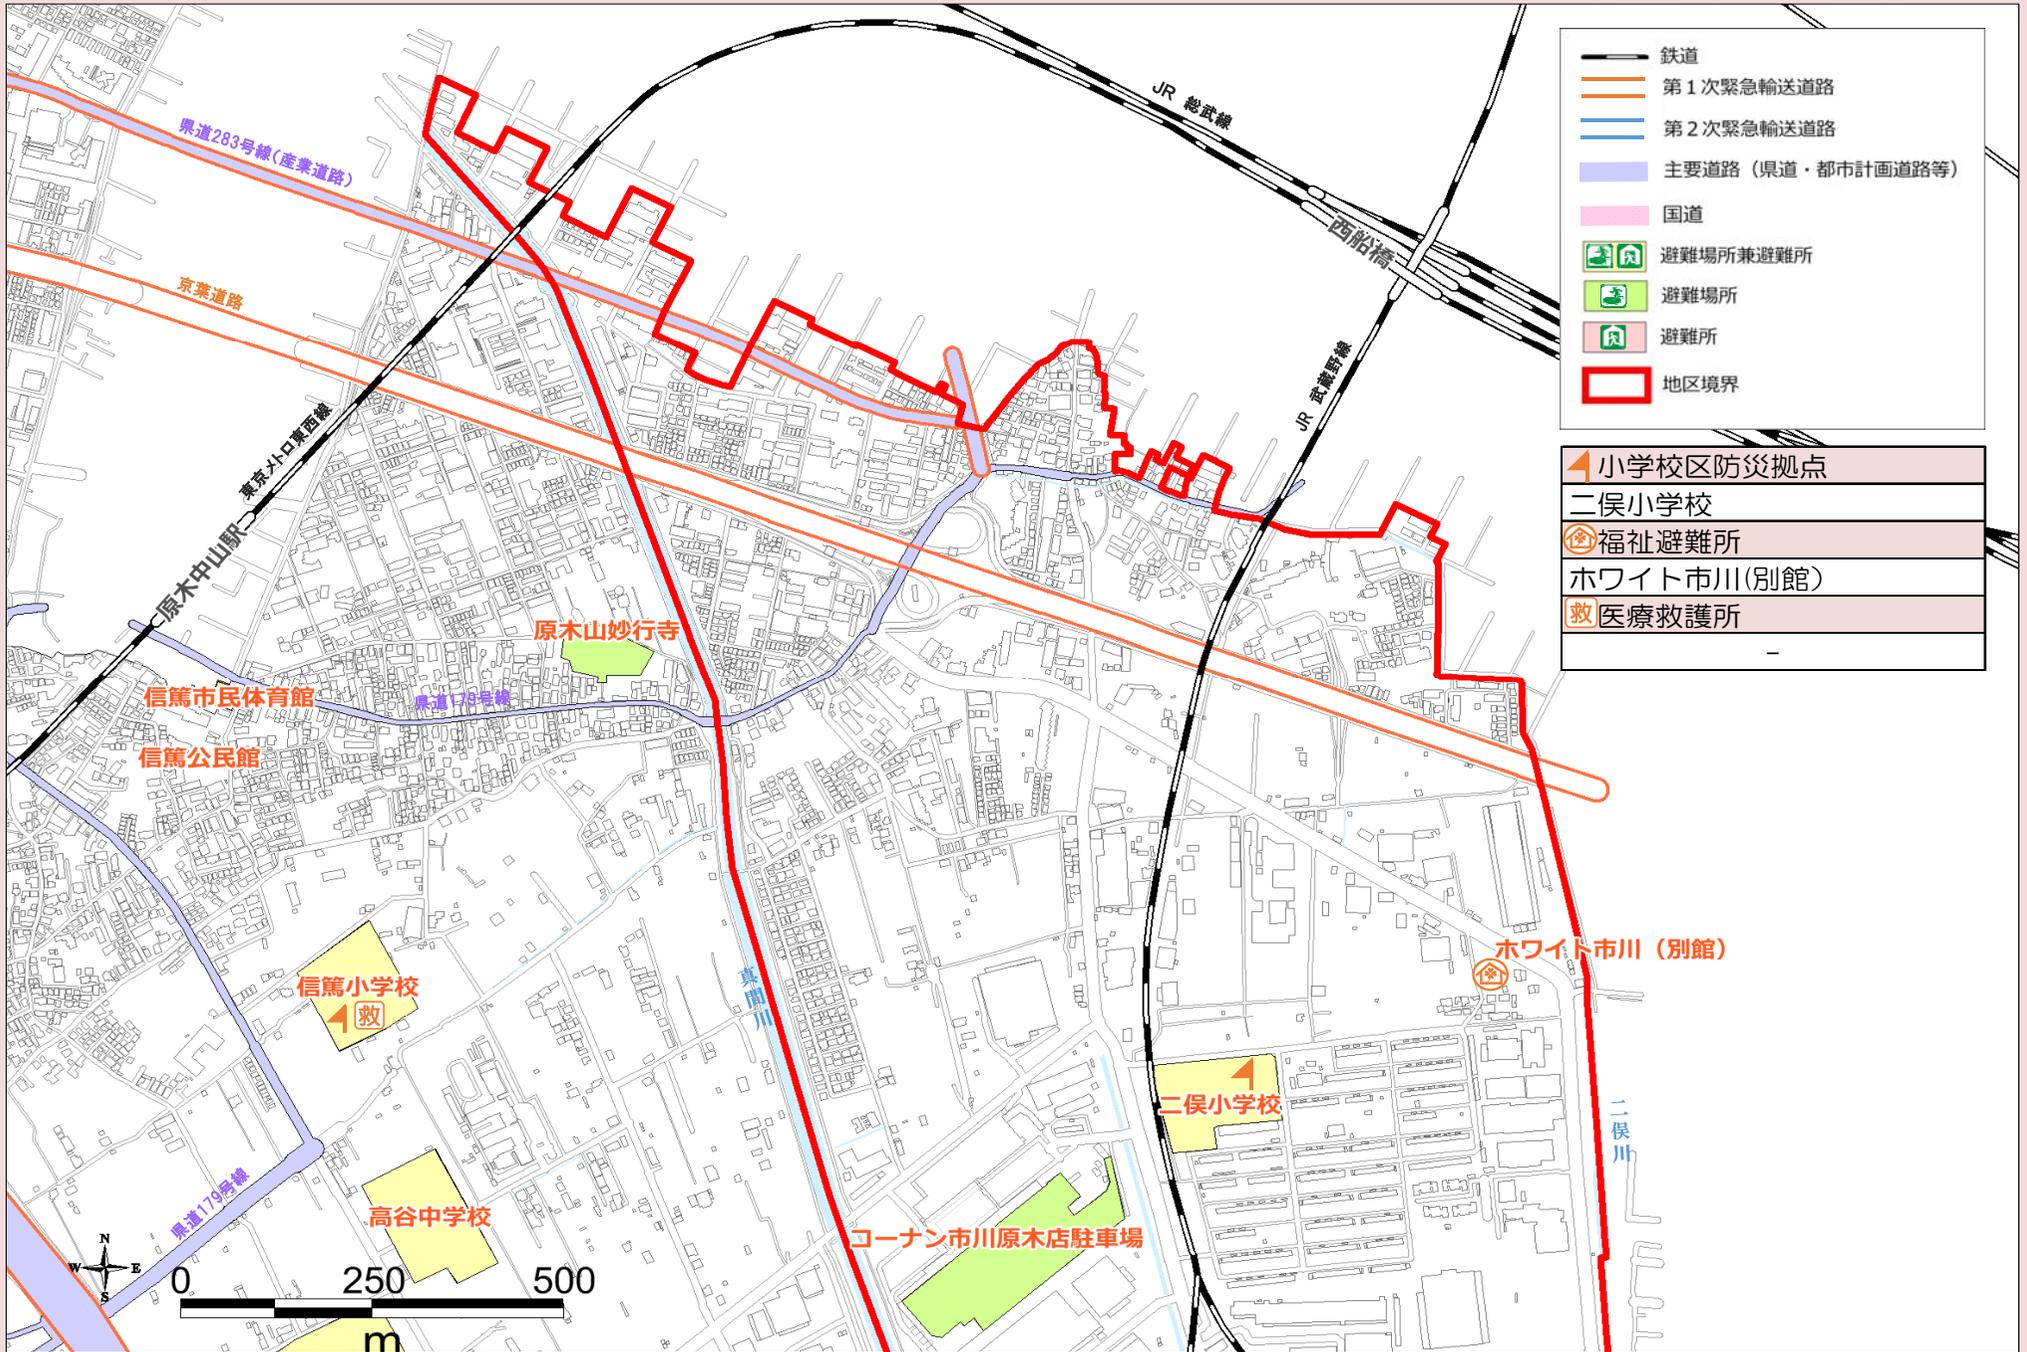
# (9) 防災マップ①

- 鉄道
- 第1次緊急輸送道路
- 第2次緊急輸送道路
- 主要道路（県道・都市計画道路等）
- 国道
- 避難場所兼避難所
- 避難場所
- 避難所
- 地区境界

- 小学校区防災拠点
- 二俣小学校
- 福祉避難所
- ホワイト市川（別館）
- 救 医療救護所

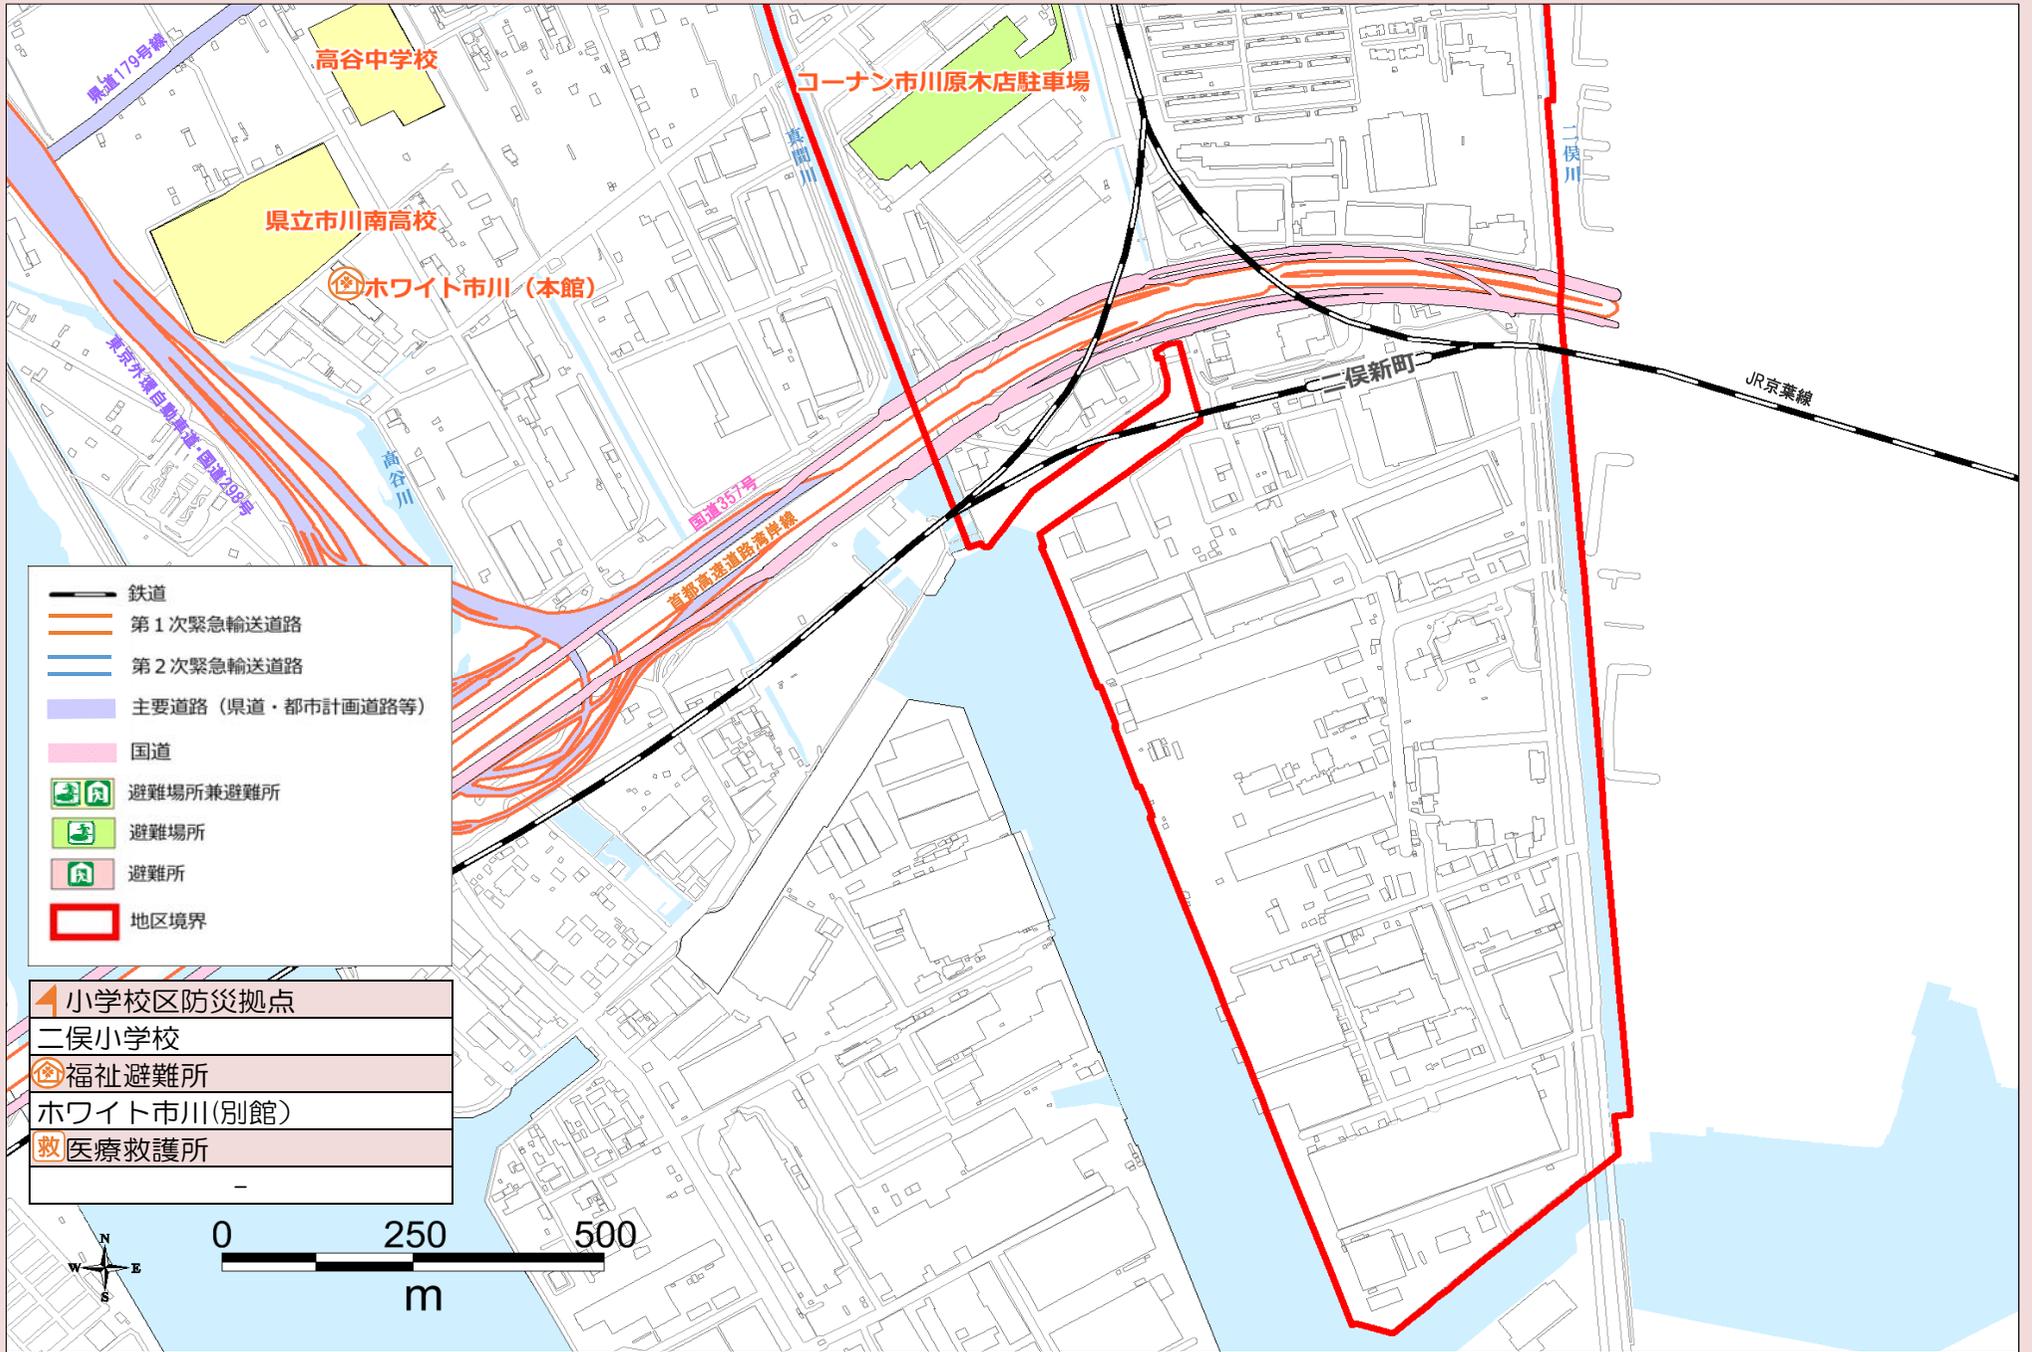
# (9) 防災マップ②

- 小学校区防災拠点 (Elementary School District Disaster Base)
- 二俣小学校 (Nishimachi Elementary School)
- 福祉避難所 (Welfare Shelter)
- ホワイト市川(別館) (White Mitsuhashi (Branch))
- 救医療救護所 (Medical Care Shelter)

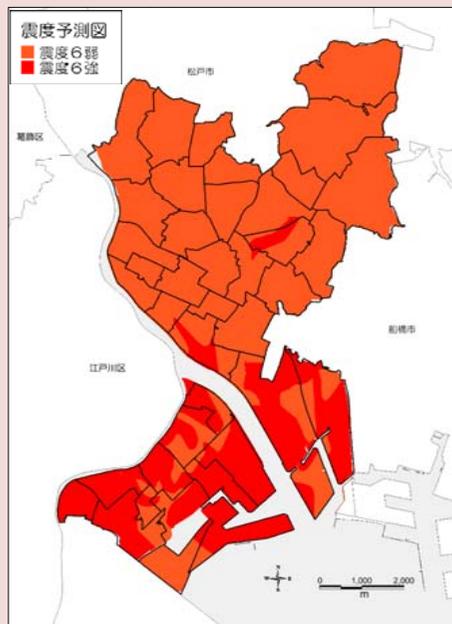
## ①市全域の震度分布図

本カルテには、東京湾北部を震源域とする地震が発生した場合の結果です。  
 震度分布図を見ると、市の北部は震度6弱、南部は震度6強と予測されています。

想定地震	東京湾北部地震
マグニチュード	7.3 (震源深さ：20km程度)

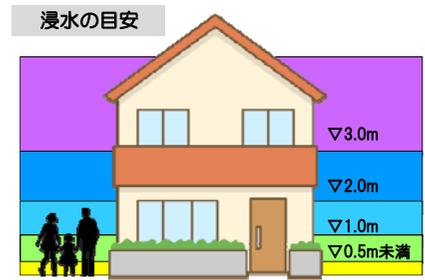
### ⑦浸水想定の概要

江戸川の氾濫及び真間川  
の氾濫、内水の氾濫、高潮  
による浸水想定区域を示し  
ています。  
災害時にすばやく避難でき  
るようにあらかじめ近隣の  
避難所及び避難場所につい  
て確認しましょう。  
また、避難経路上の浸水  
状況も確認しておきましょ  
う。

※浸水の凡例区分及び配色については市川市で任意に設定しています。

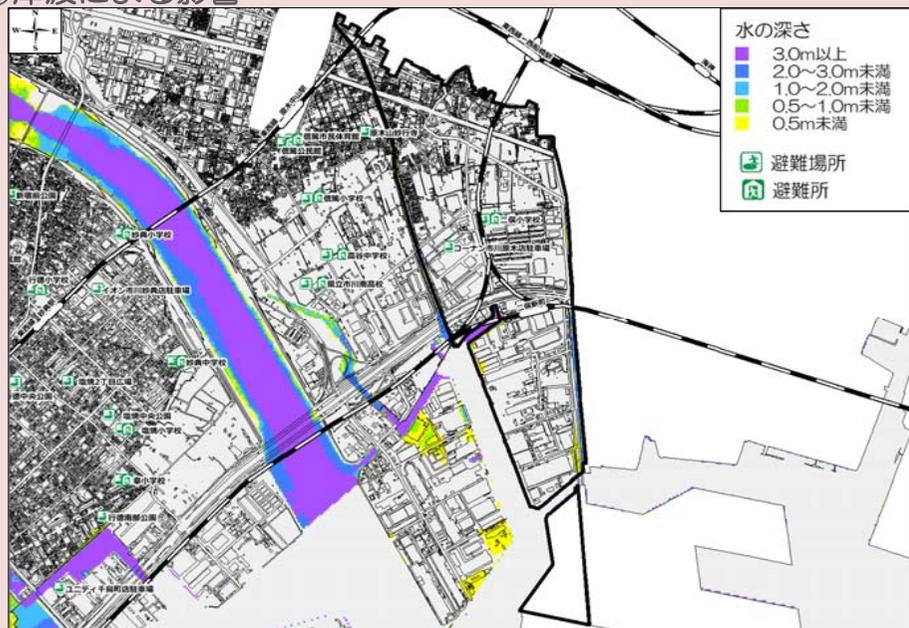
### ⑥津波による影響

※津波の河川遡上による市街地への影響はありません。
