24 北方小学校区

(4) 災害リスク評価

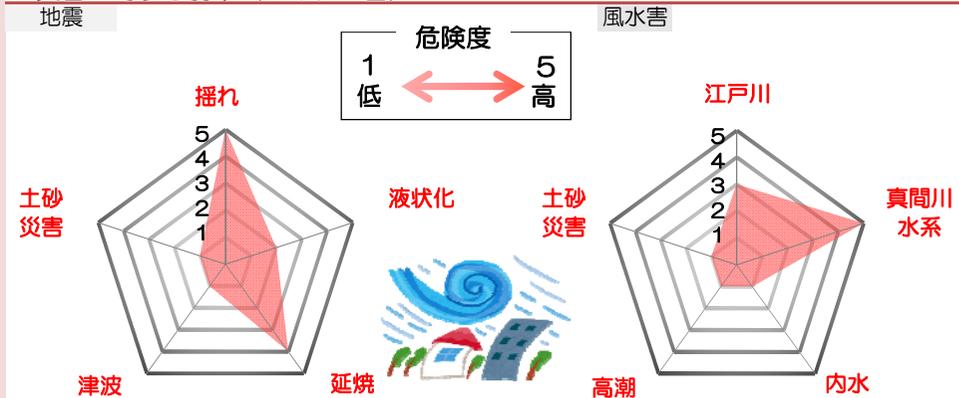
◆災害に対する弱み（マイナス面）

災害に対する弱み（マイナス）については、5に近づくほど危険度が高くなり、災害に対する強み（プラス）については、5に近づくほど安全度や充足度が高くなります。災害リスクは、後述の地震被害想定や浸水想定の結果、各地区の現況データを用いて相対的に評価しています。なお、危険性がない場合でも1となります。

北方小学校区は、地震災害については、最大震度6強の揺れが予測され、揺れや延焼による危険性が高い傾向にあります。また、風水害については、真間川や派川大柏川に面し、地区内に大柏川が流れていることから、真間川水系の氾濫による浸水の危険性が高い傾向にあります。一方で、まちの安全性については、避難所の近さは高い傾向にあるものの、消防活動のしやすさは低い傾向にあります。また、地域の防災力については、避難場所・避難所の受入力や防災活動力は高い傾向にあります。

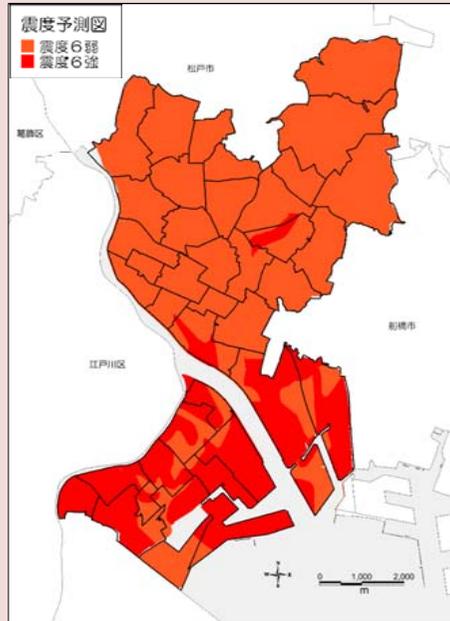
①市全域の震度分布図

本カルテには、東京湾北部を震源域とする地震が発生した場合の結果です。
 震度分布図を見ると、市の北部は震度6弱、南部は震度6強と予測されています。

想定地震	東京湾北部地震
マグニチュード	7.3 (震源深さ：20km程度)

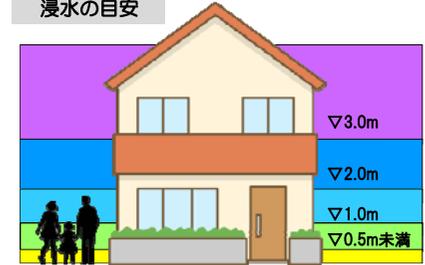
浸水の目安

水の深さ

- 水の深さが3.0m以上
- 水の深さが2.0~3.0m未満
- 水の深さが1.0~2.0m未満
- 水の深さが0.5~1.0m未満
- 水の深さが0.5m未満

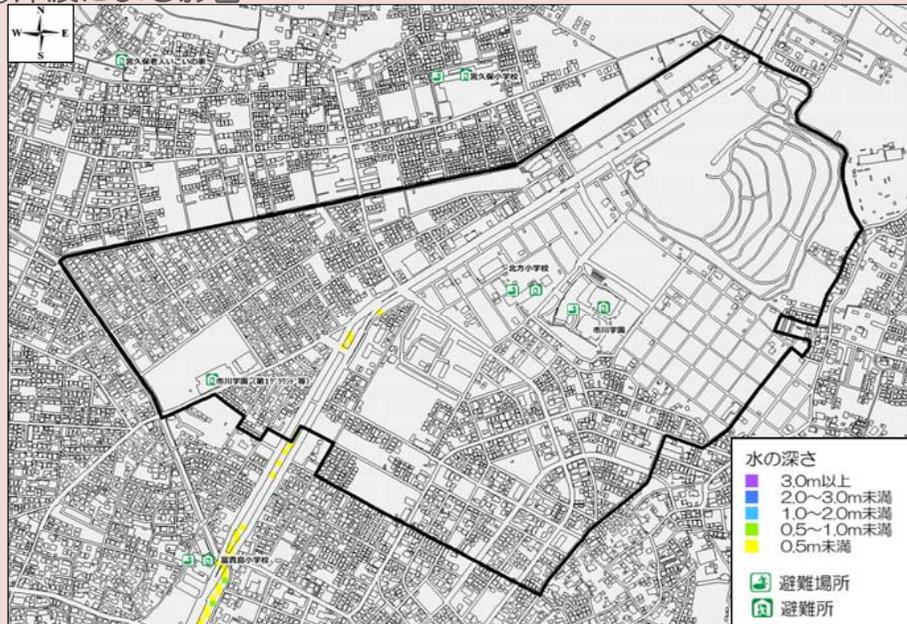
⑥津波による影響

※津波の河川遡上による市街地への影響はありません。
