## 20 二俣小学校区

### (4) 災害リスク評価

市川市防災カルテ

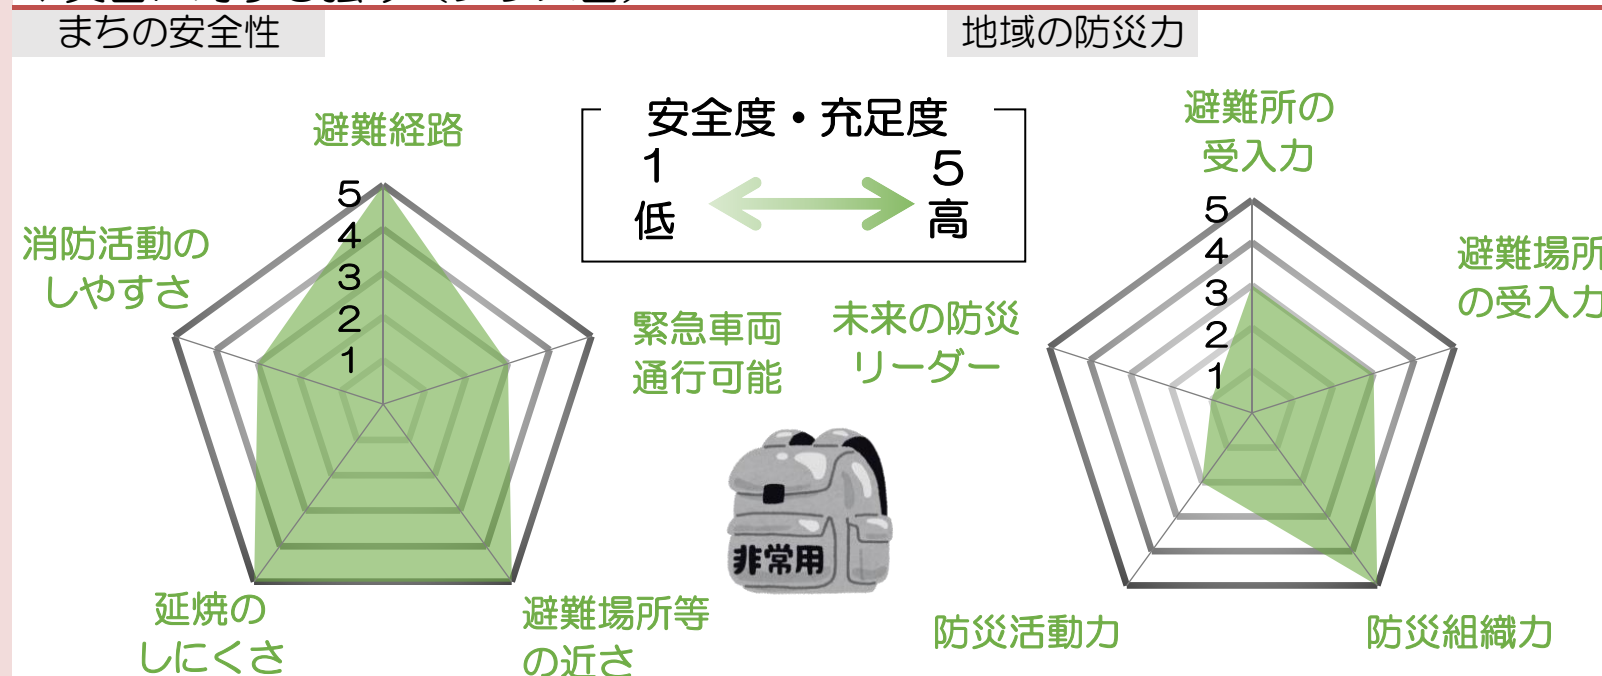
#### ◆災害に対する強み（プラス面）

災害に対する弱み（マイナス）については、5に近づくほど危険度が高くなり、災害に対する強み（プラス面）については、5に近づくほど安全度や充足度が高くなります。災害リスクは、後述の地震被害想定や浸水想定の結果、各地区の現況データを用いて相対的に評価しています。

一方で、まちの安全性については、避難経路、避難場所等の近さ、延焼のしにくさは高い傾向にあります。また、地域の防災力については、防災組織力は高い傾向にあるものの、防災活動力、未来の防災リーダーは低い傾向にあります。
