# 고조

본 지도는 1959년 9월에 상륙한 이세 만 태풍급(940hPa)의 대형 태풍이 접근하여 피해가 가장 커지는 진로로 통과한 경우, 고조 발생 시 침수 범위와 규모를 표시하였습니다. 침수심은 지반의 높이를 기준으로 합니다.

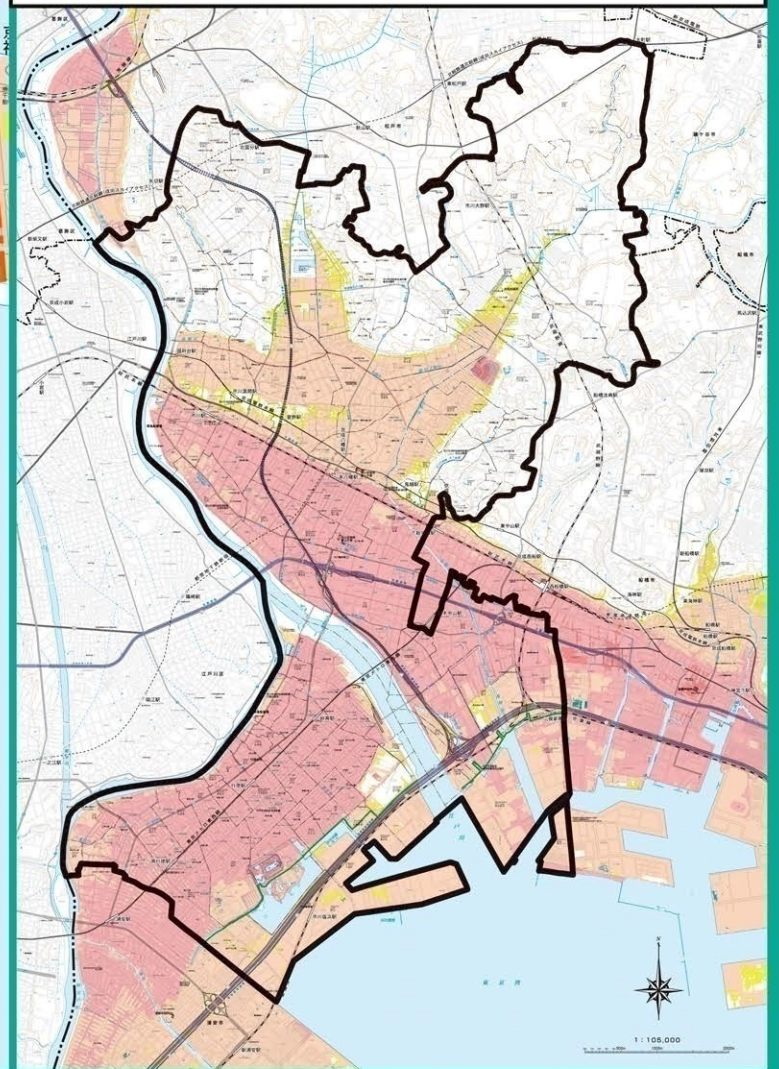
## 지바현 참고

본 지도는 예상 가능한 최대 규모의 고조가 발생하여 해안 시설 및 하천 제방이 붕괴하는 등 최악의 시나리오를 임의로 설정했을 경우 침수가 예상되는 구역을 표시하였습니다(2018년 11월 지바현이 작성)
