# Thủy triều

- Quy mô cơn bão: Bão Isewan (940hPa) đổ bộ vào tháng 9 năm 1959
- Hướng di chuyển của bão: Bão di chuyển gây thiệt hại nặng nề cho thành phố Ichikawa
- Mực thủy triều: Giá định mực nước thủy triều cao trung bình theo chu kỳ tại cảng Chiba ở Vịnh Tokyo
- Các cơ sở bảo vệ bờ biển: Hoạt động bình thường

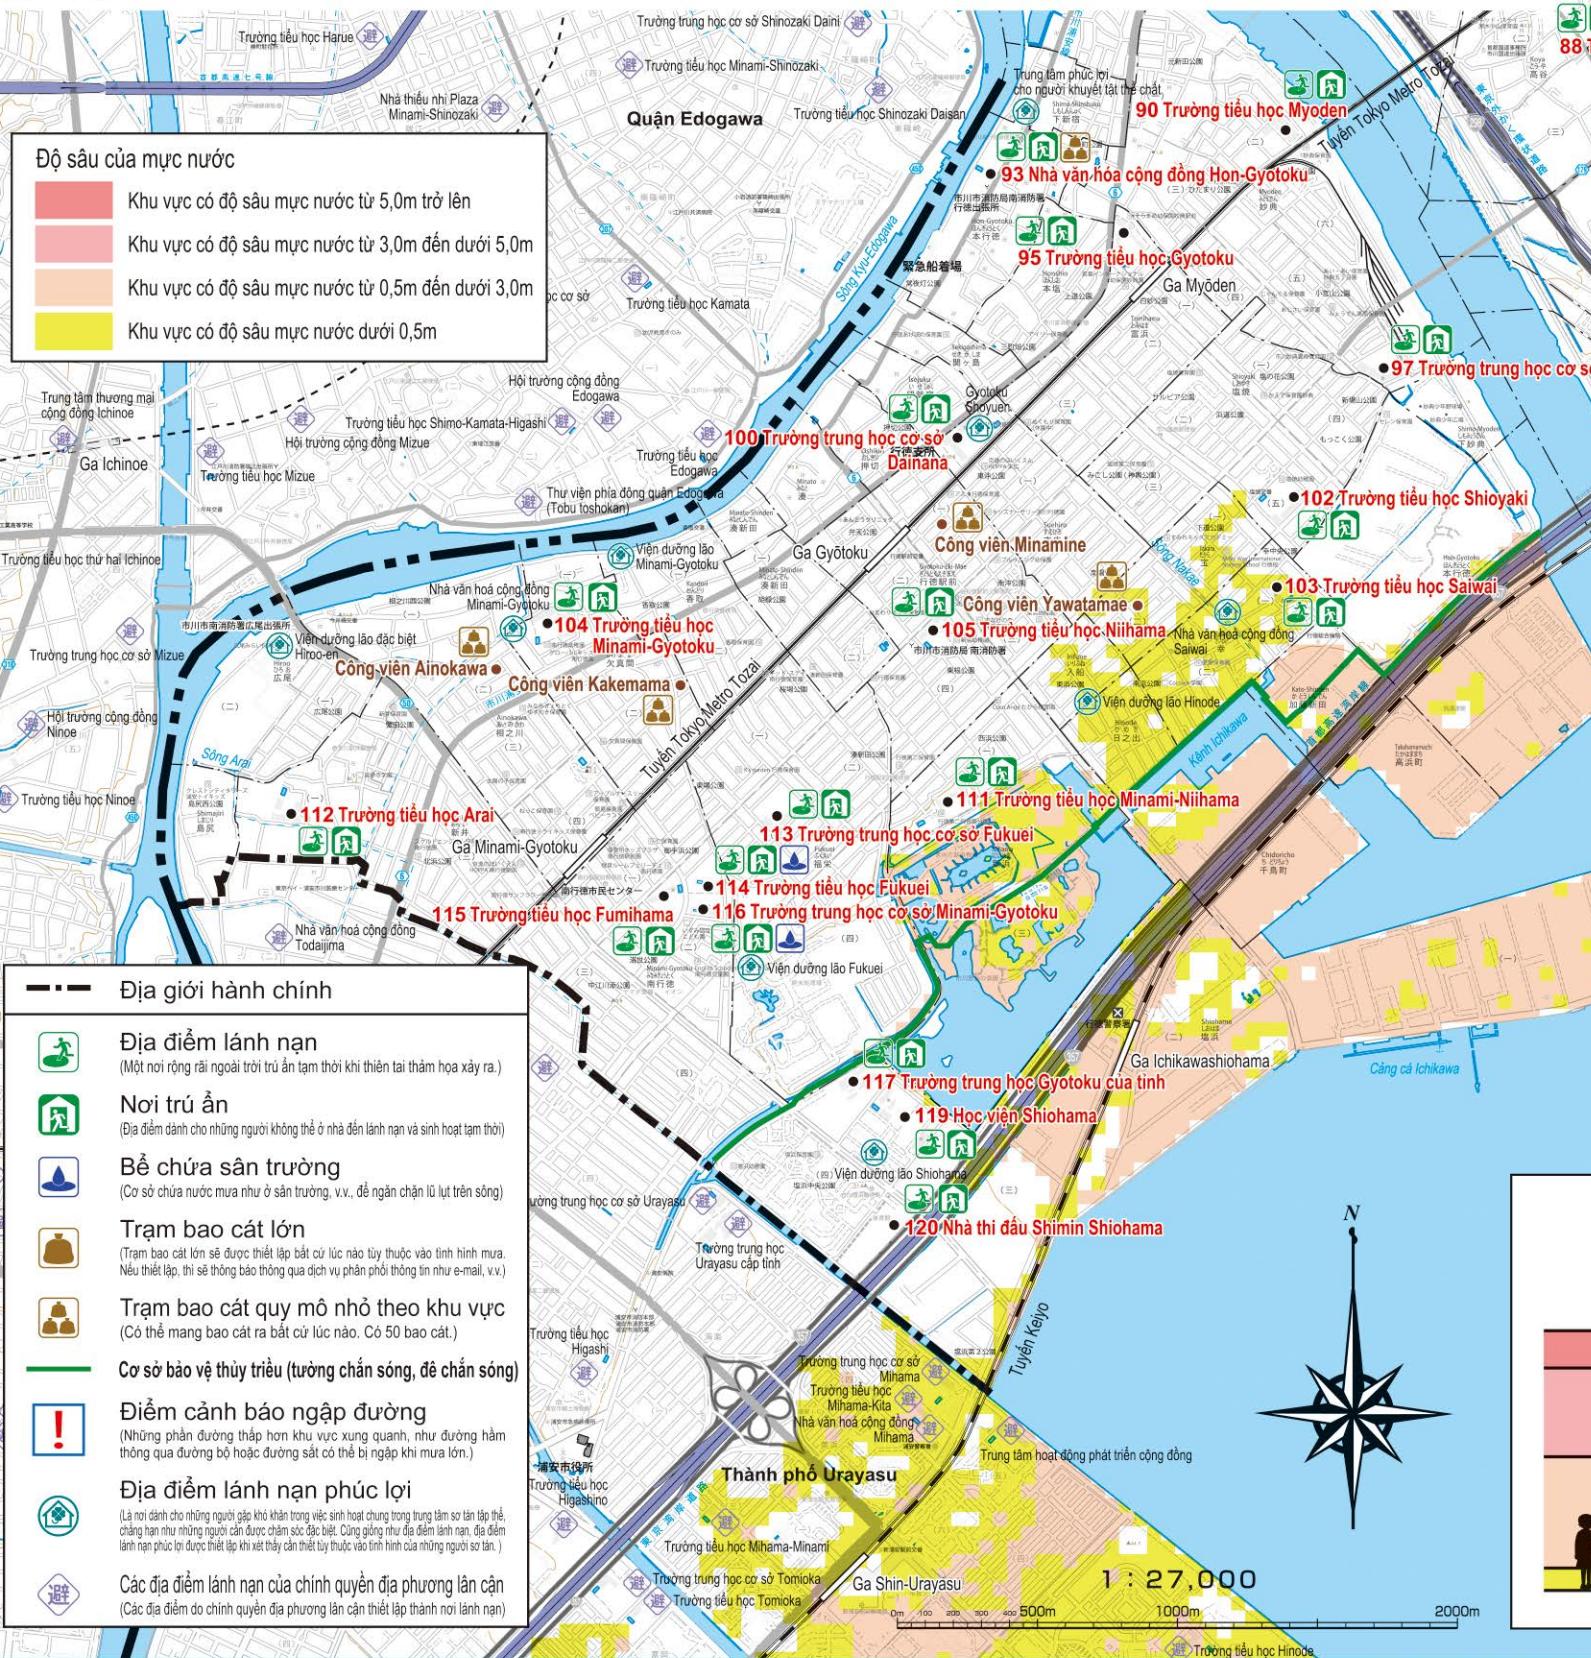
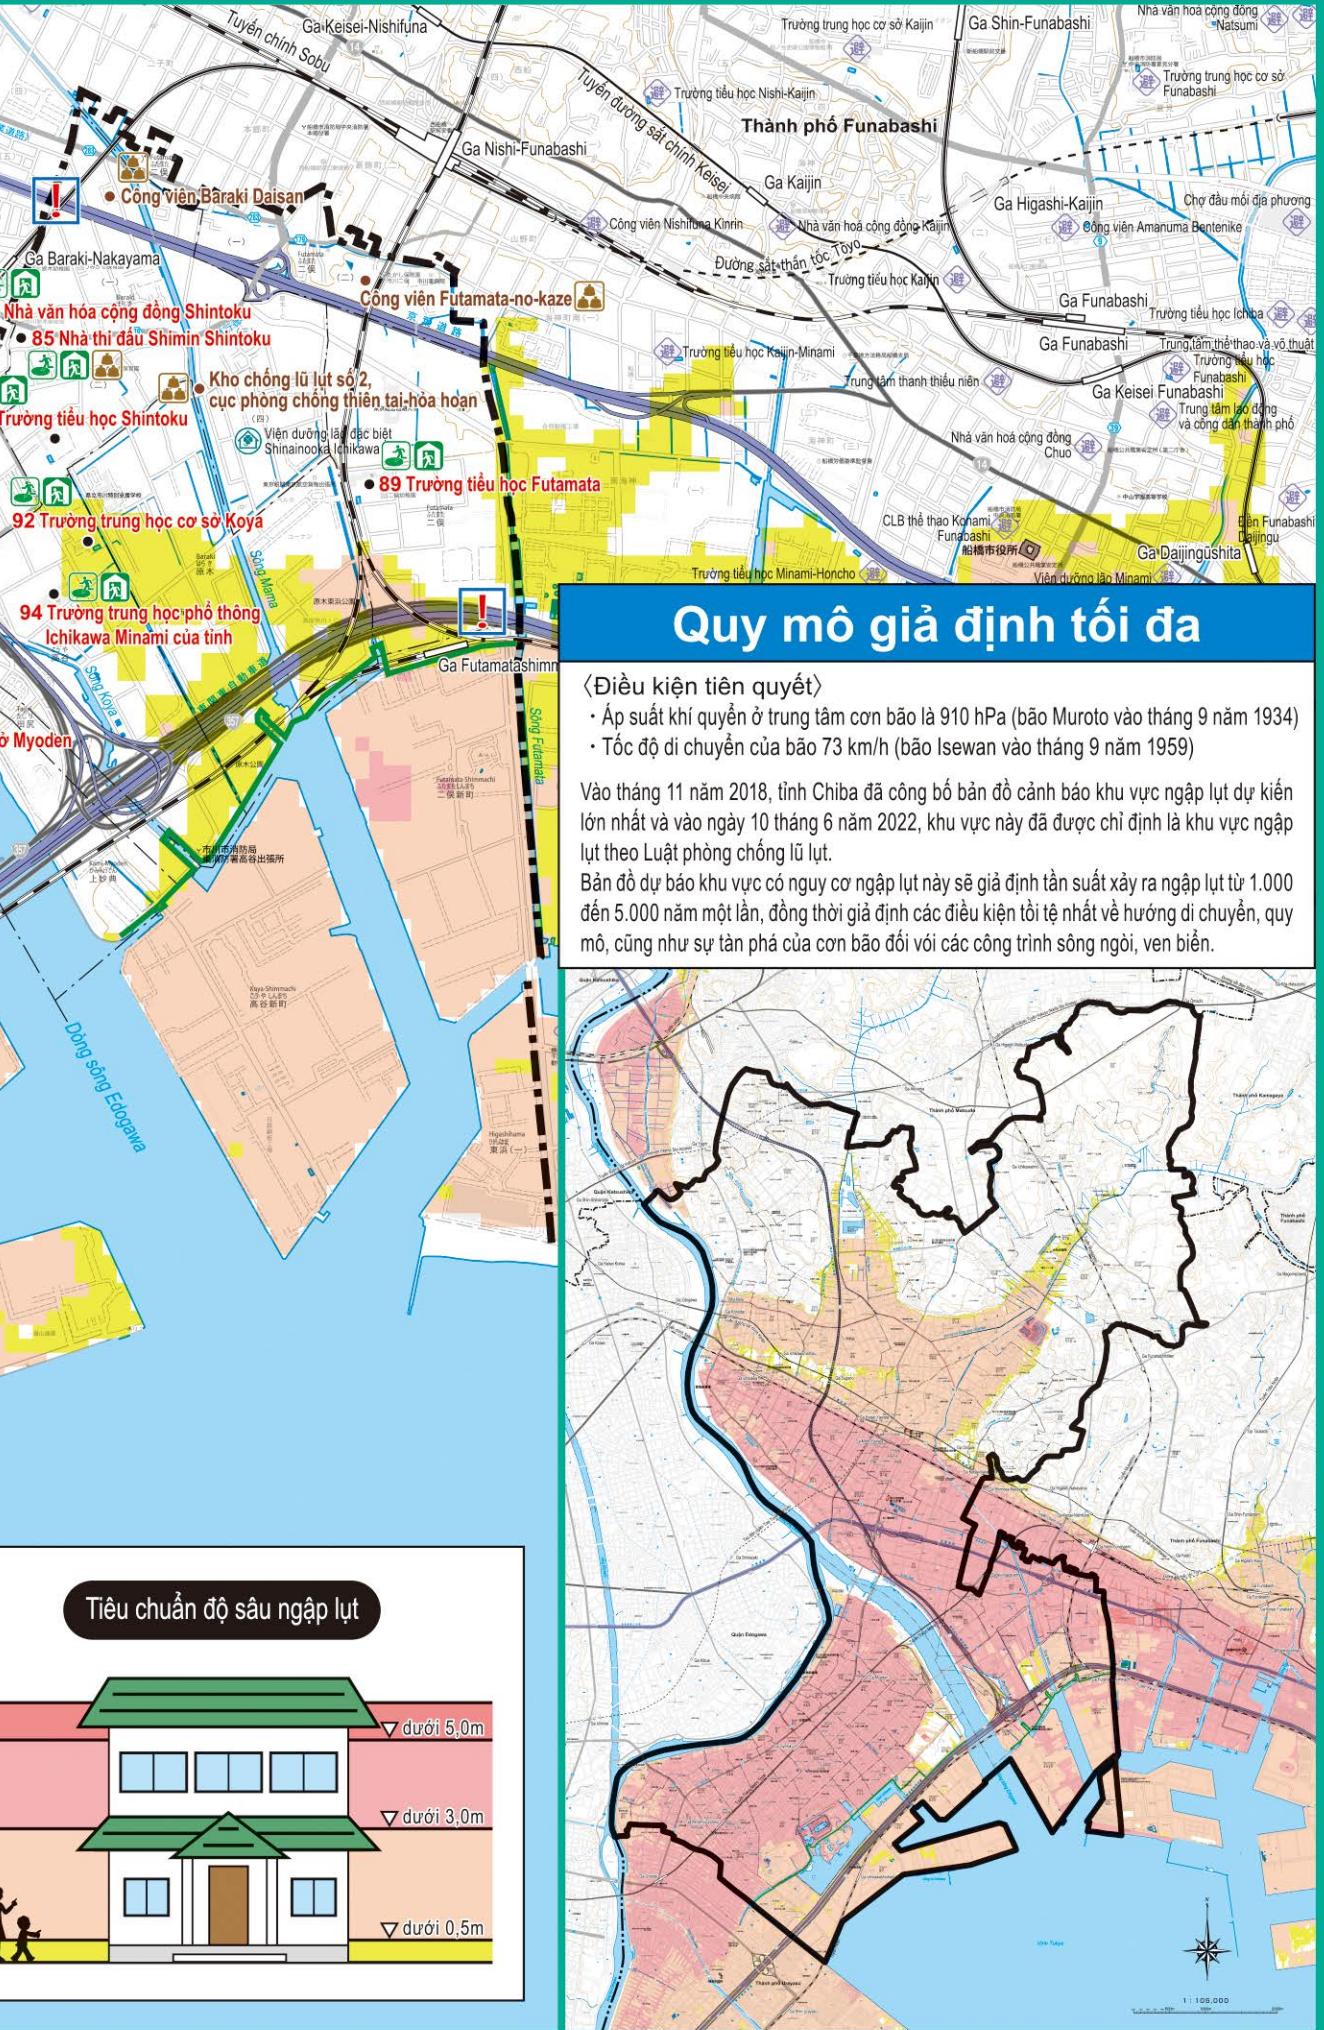
Bản đồ này thể hiện khu vực và mức độ ngập lụt khi triều cường dâng cao do cơn bão Isewan (940hPa) đổ bộ vào tháng 9 năm 1959 và gây ra thiệt hại vô cùng nặng nề. Độ sâu ngập lụt căn cứ theo độ cao của mặt đất.
