仕 様 書

1. 件名 市川市西部公民館体育館床修繕
2. 施工場所 市川市中国分 2 丁目 13 番 8 号
3. 施工目的 本修繕は、西部公民館の体育館の床を修繕することにより使用環境を改善することを目的とする。
4. 施工期間 令和 6 年 12 月 9 日（月）から令和 7 年 2 月 28 日（金）まで
(現場での作業は令和 7 年 2 月 3 日から令和 7 年 2 月 21 日までとする。)
5. 施工時間 平日：午前 9 時から午後 5 時まで（進行状況により協議を行うこと）
6. 担当部署 市川市教育委員会 生涯学習部 社会教育課
住 所：市川市南八幡 2 丁目 20 番 2 号 市川市役所 第 2 庁舎 4 階
電話：047-320-3343
7. 修繕内容
 - 下地処理修繕
 - 塗床修繕
8. 添付資料
 1. 修繕場所案内図 別紙 1
 2. 修繕図 別紙 2-1、2-2、2-3、2-4
 3. 修繕内訳書 別紙 3
9. 適用規格 日本工業規格（JIS）、その他関係諸規格
10. 責任者 本修繕を迅速、確実に処理できる技量を有し、かつ安全で円滑な作業管理を行い得る人格及び経験を有する責任者を常駐させ、担当部署と連絡を緊密に取り修繕の推進を図ること。
11. 施工条件 すべて作業は、仕様書および契約書によって実地しなければならない。また、これらに明示されていない施工条件および明示条件が不明確な施工条件については、担当部署と協議し決定するものとする。

1階体育館床修繕仕様

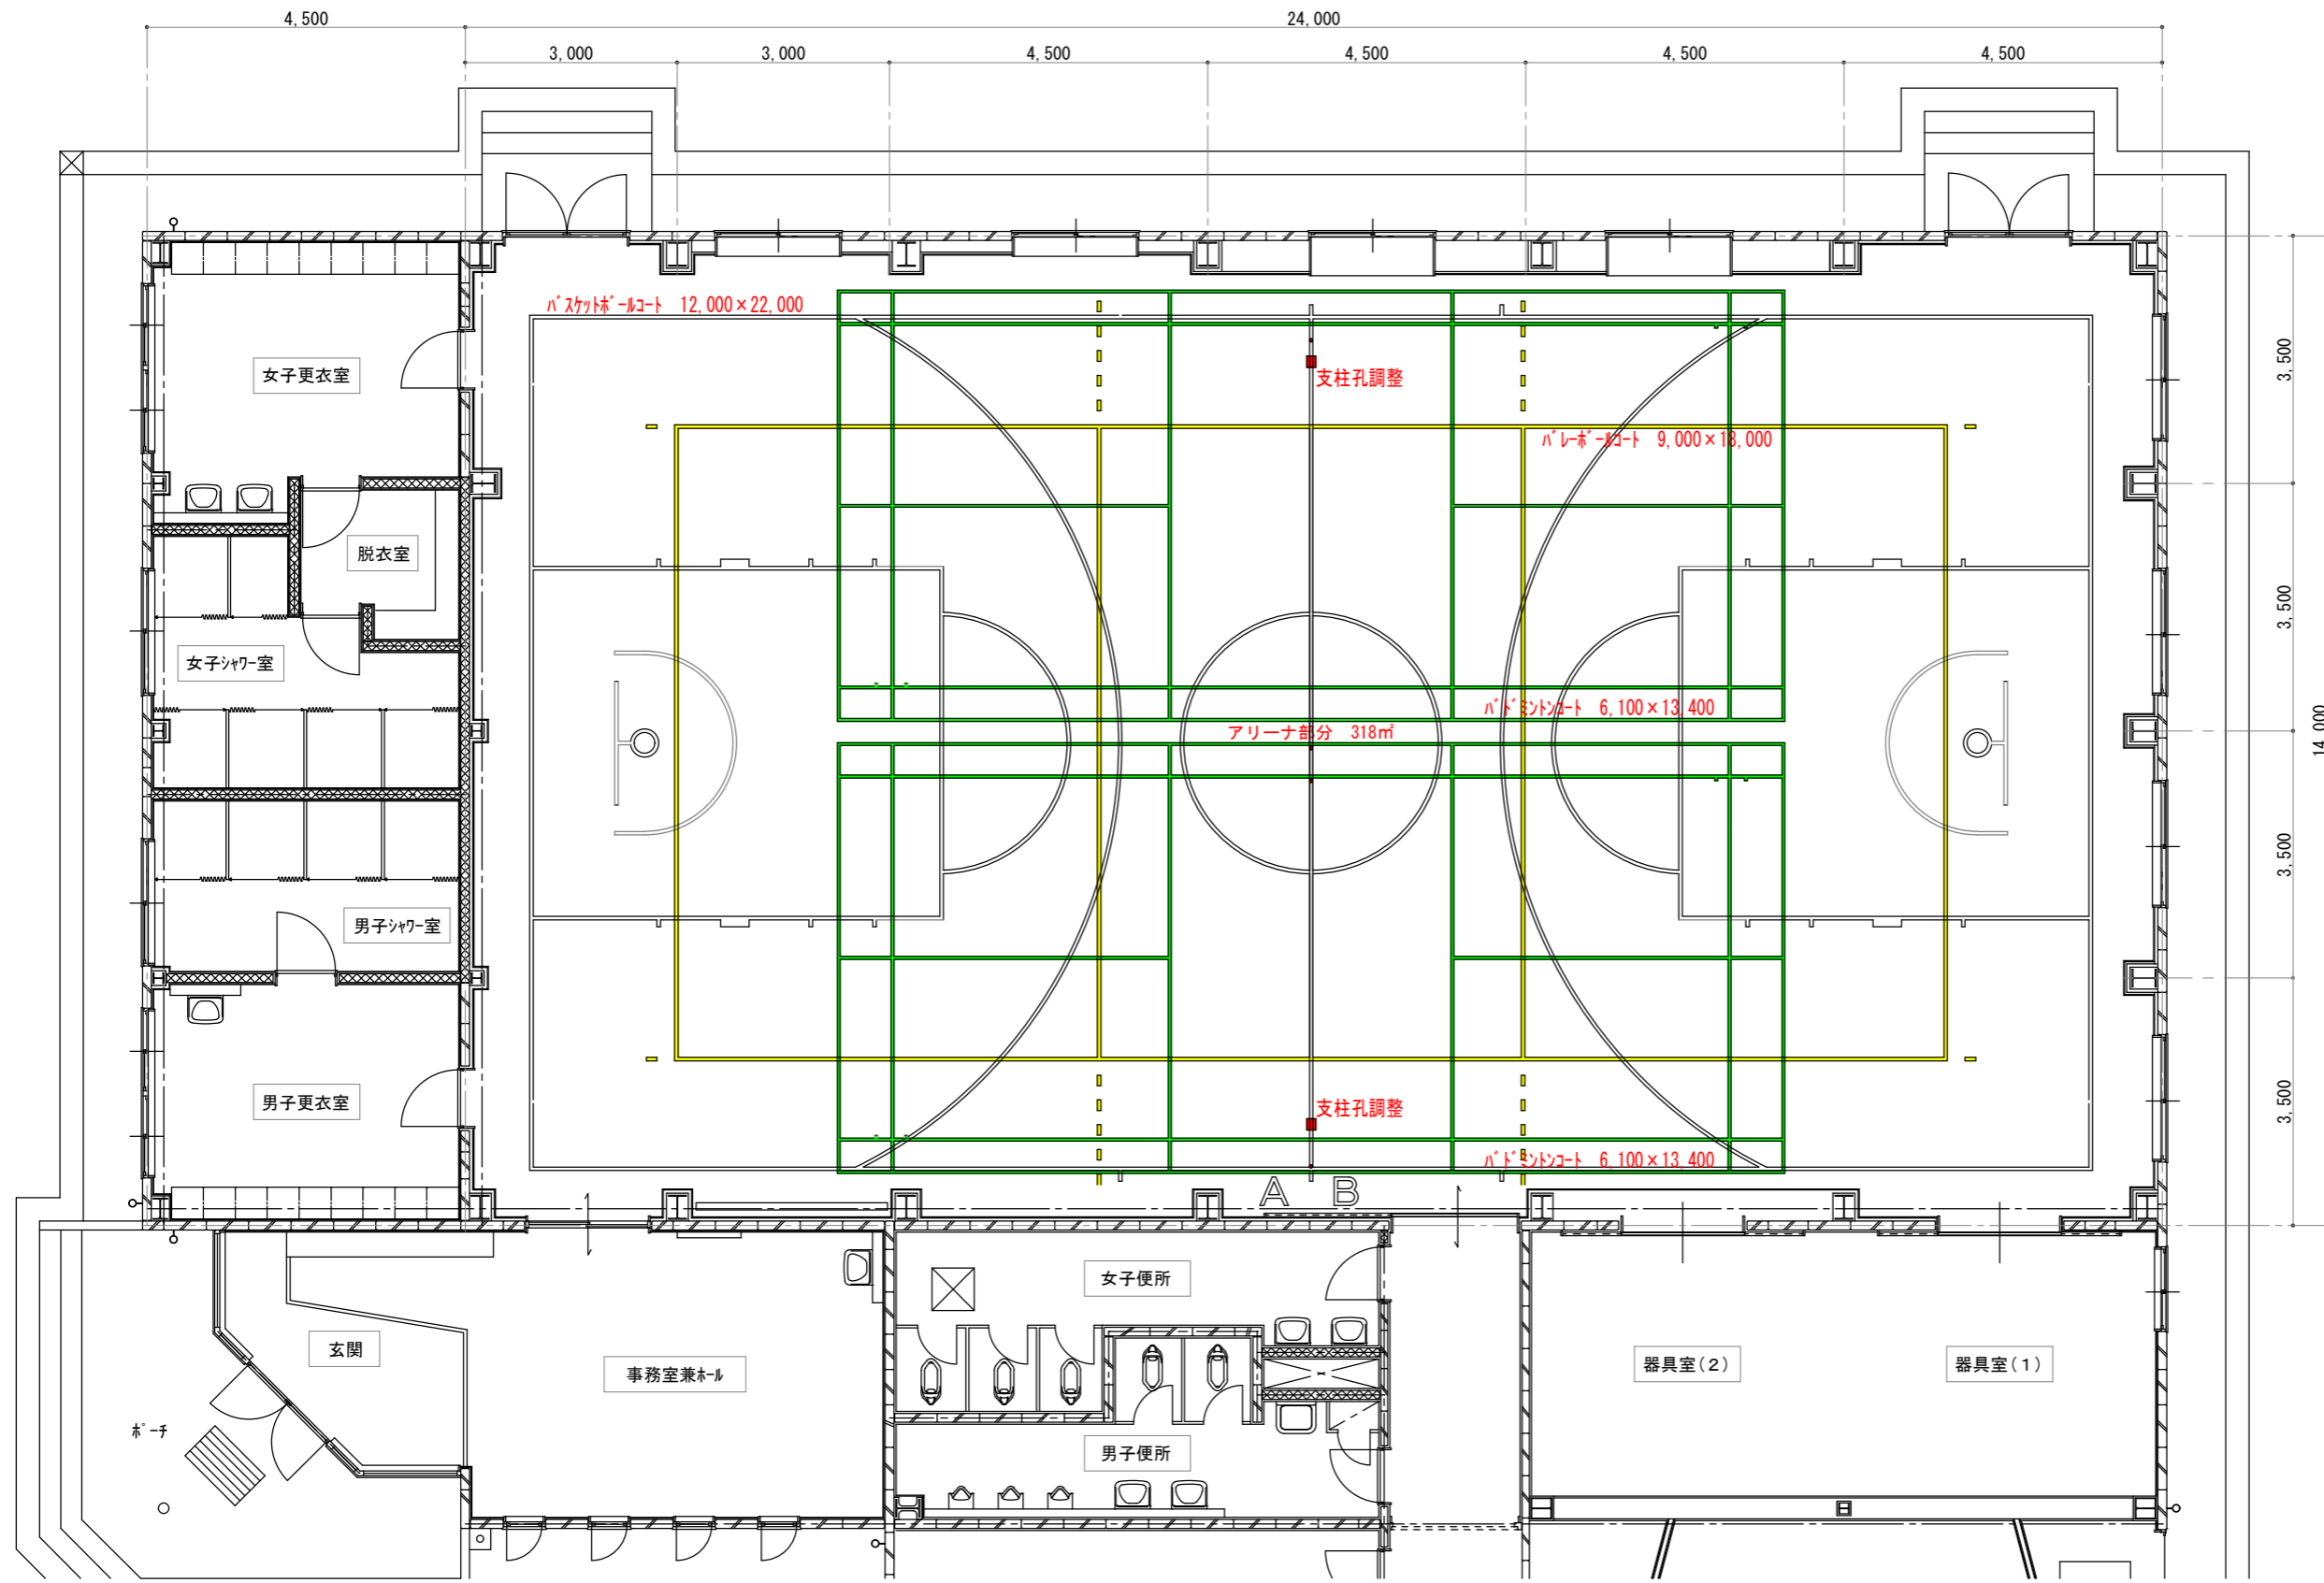
体育館平面図

- 既存床下地調整
 - ・ワックス層の除去、キズ補修 (ホリツヤ-使用、専用剥離剤)
 - ・アリーナ部分 318㎡
- 塗床修繕
 - ・フロアクリアー (3回塗り) (F☆☆☆☆)
 - (素地調整、5工程)
 - ・アリーナ部分 318㎡
- 競技用コート：ライン引き
 - ・2液水性UV床用塗料 (F☆☆☆☆)
 - (コーティング工法、4工程)
 - ・バスケットボールコート (白色) 169.40m x 50mm
 - ・6人制バレーボールコート (黄色) 75.40m x 50mm
 - ・バドミントンコート (緑色) 198.08m x 40mm
- 文字：4文字
 - ・A、B各1箇所
 - ・400 x 400 (白色)
- 支柱孔調整：2箇所
 - ・既存支柱孔の清掃及び調整

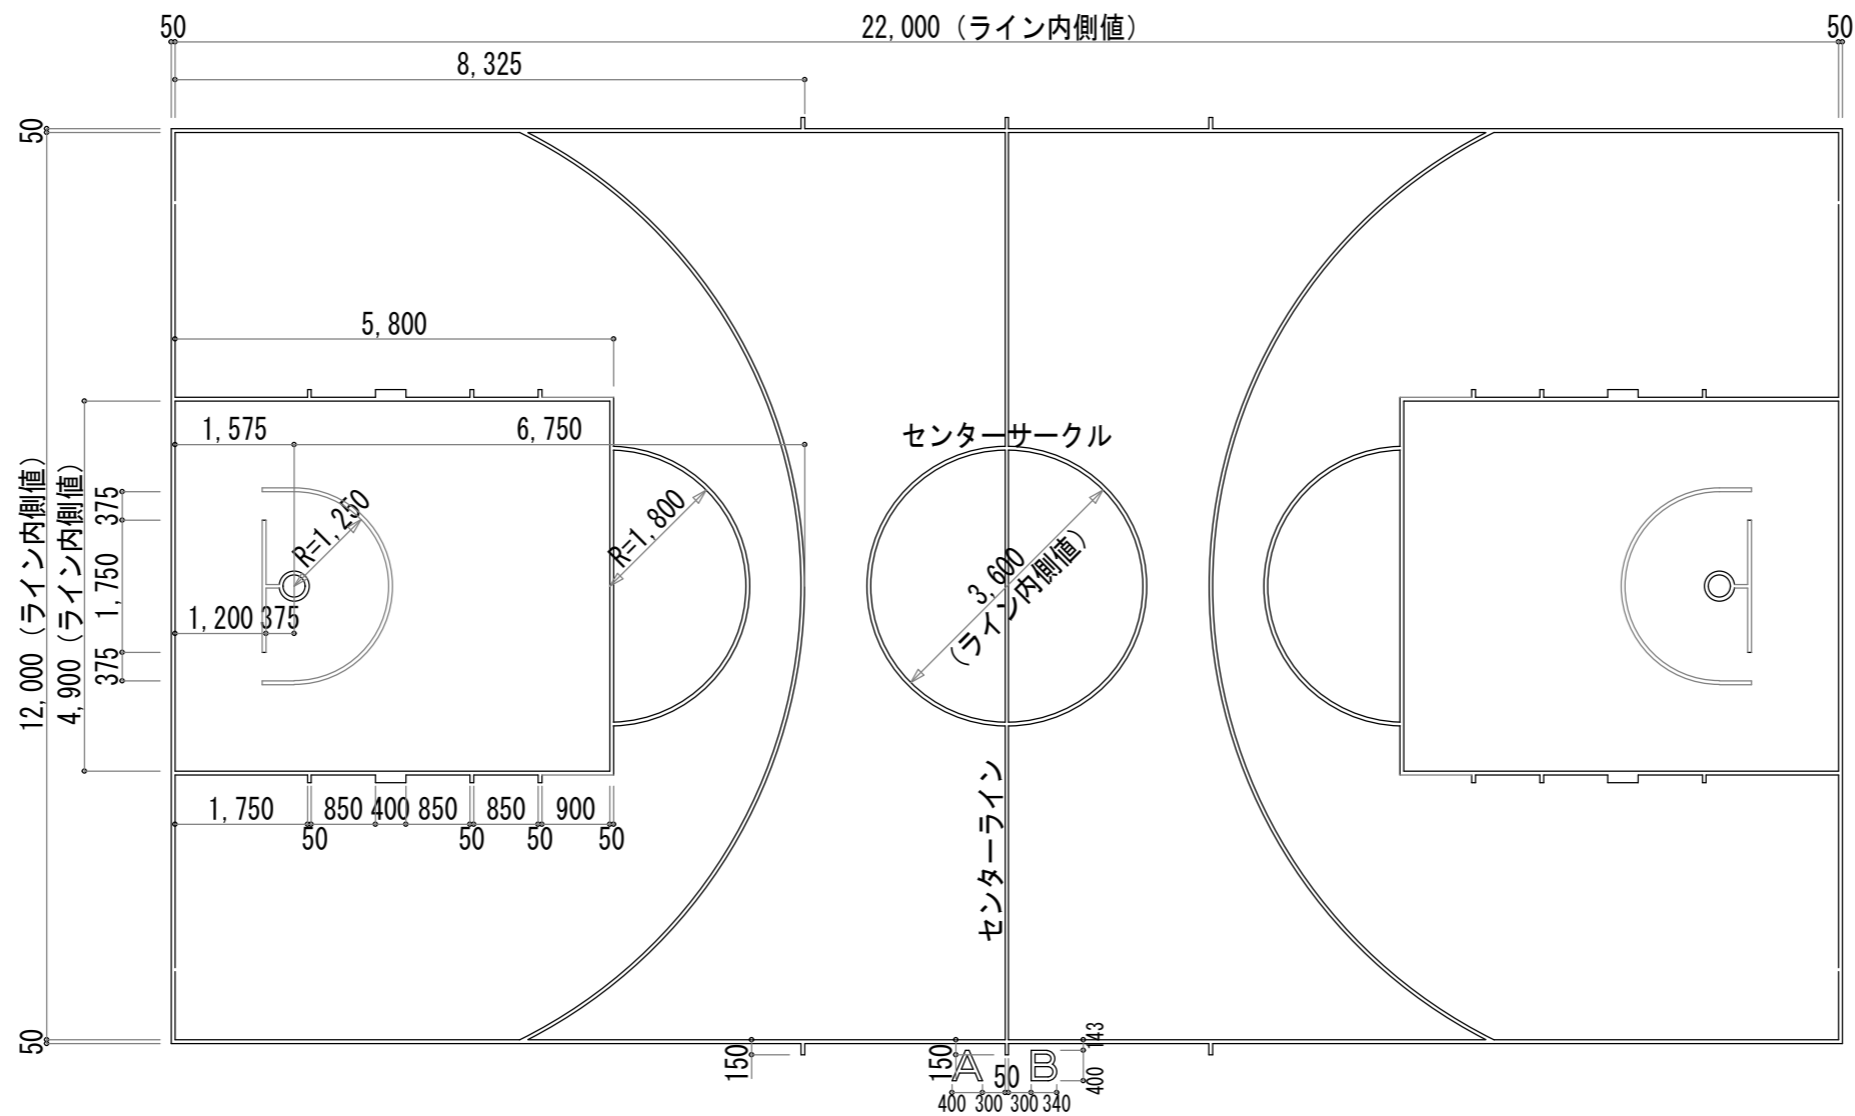
図面種別	図示
縮尺	
図面番号	A-2

バスケットボールコート

文字：400×400×線幅50（白色）

※ ラインは白色とし、幅は全て50mm

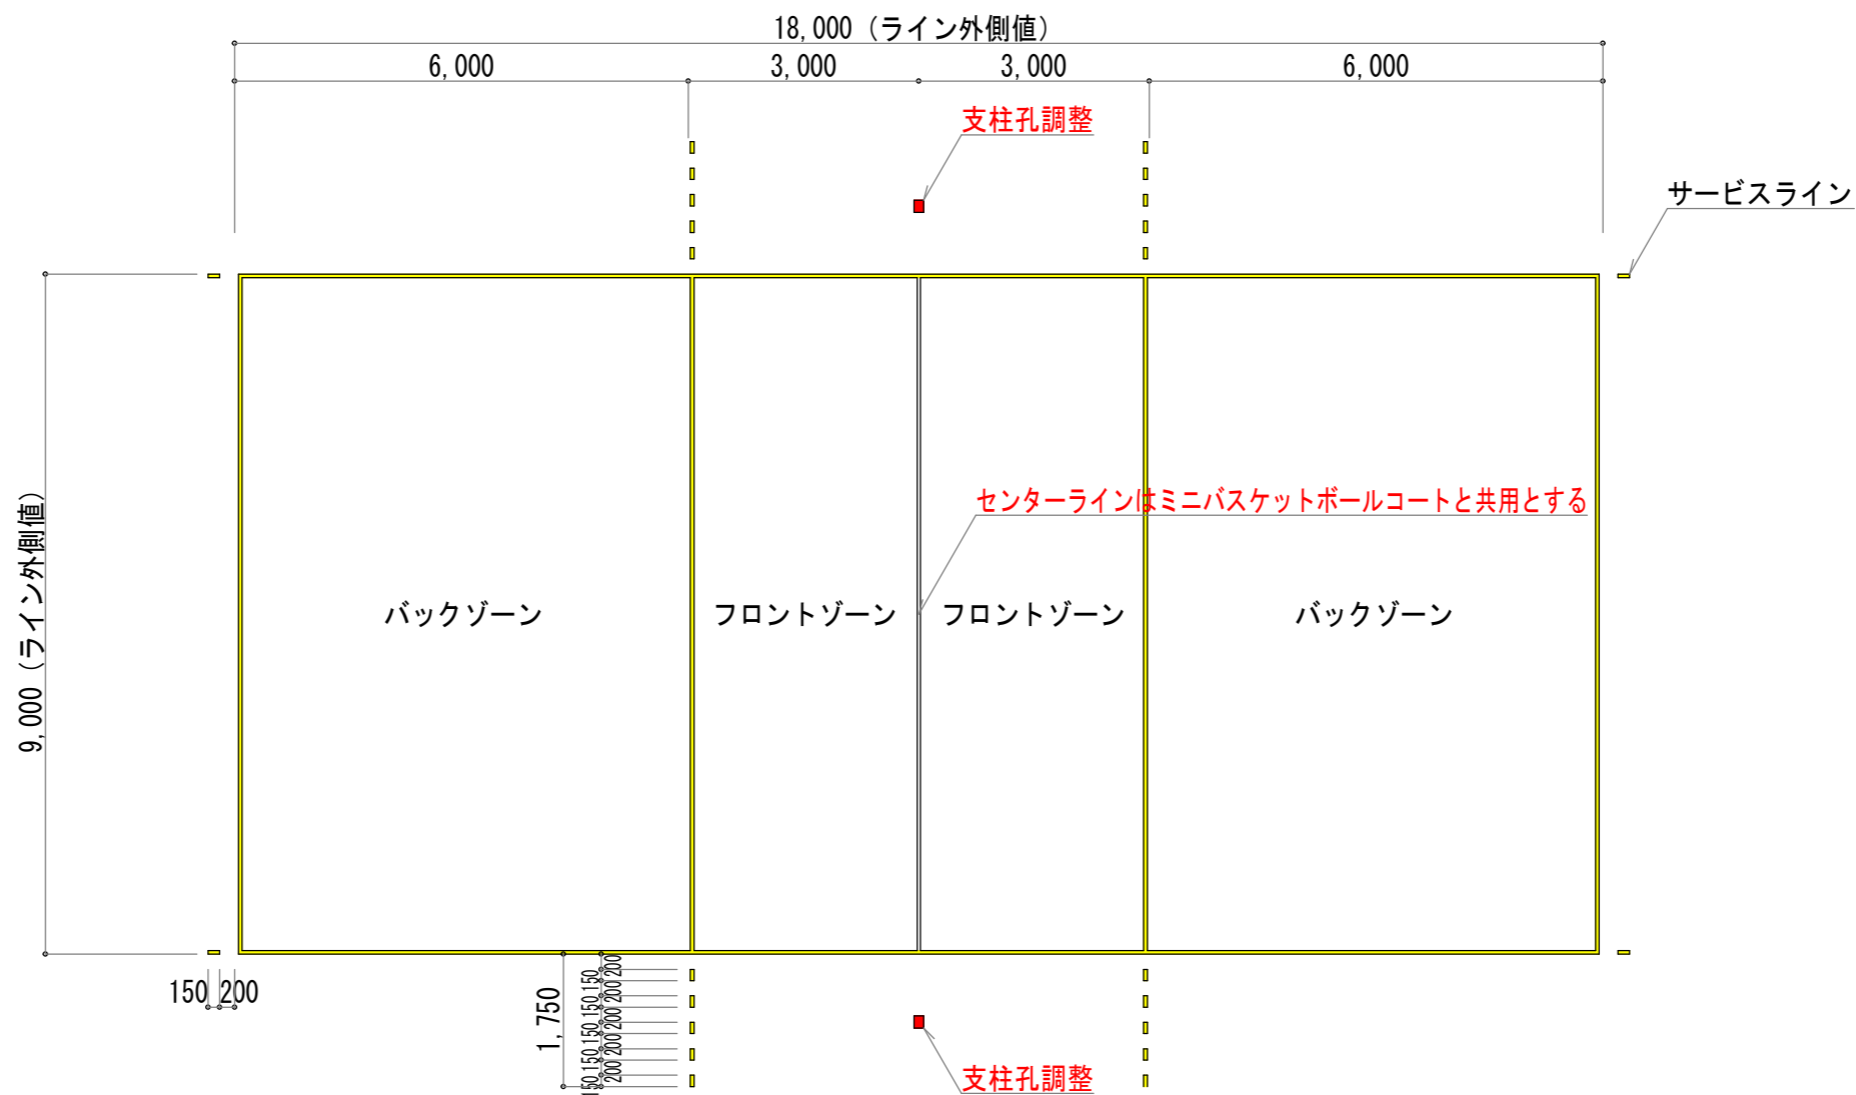
図面種別	縮尺	図面番号
図示		A-3

6人制バレーボールコート

※ ラインは黄色とし、幅は全て50mm

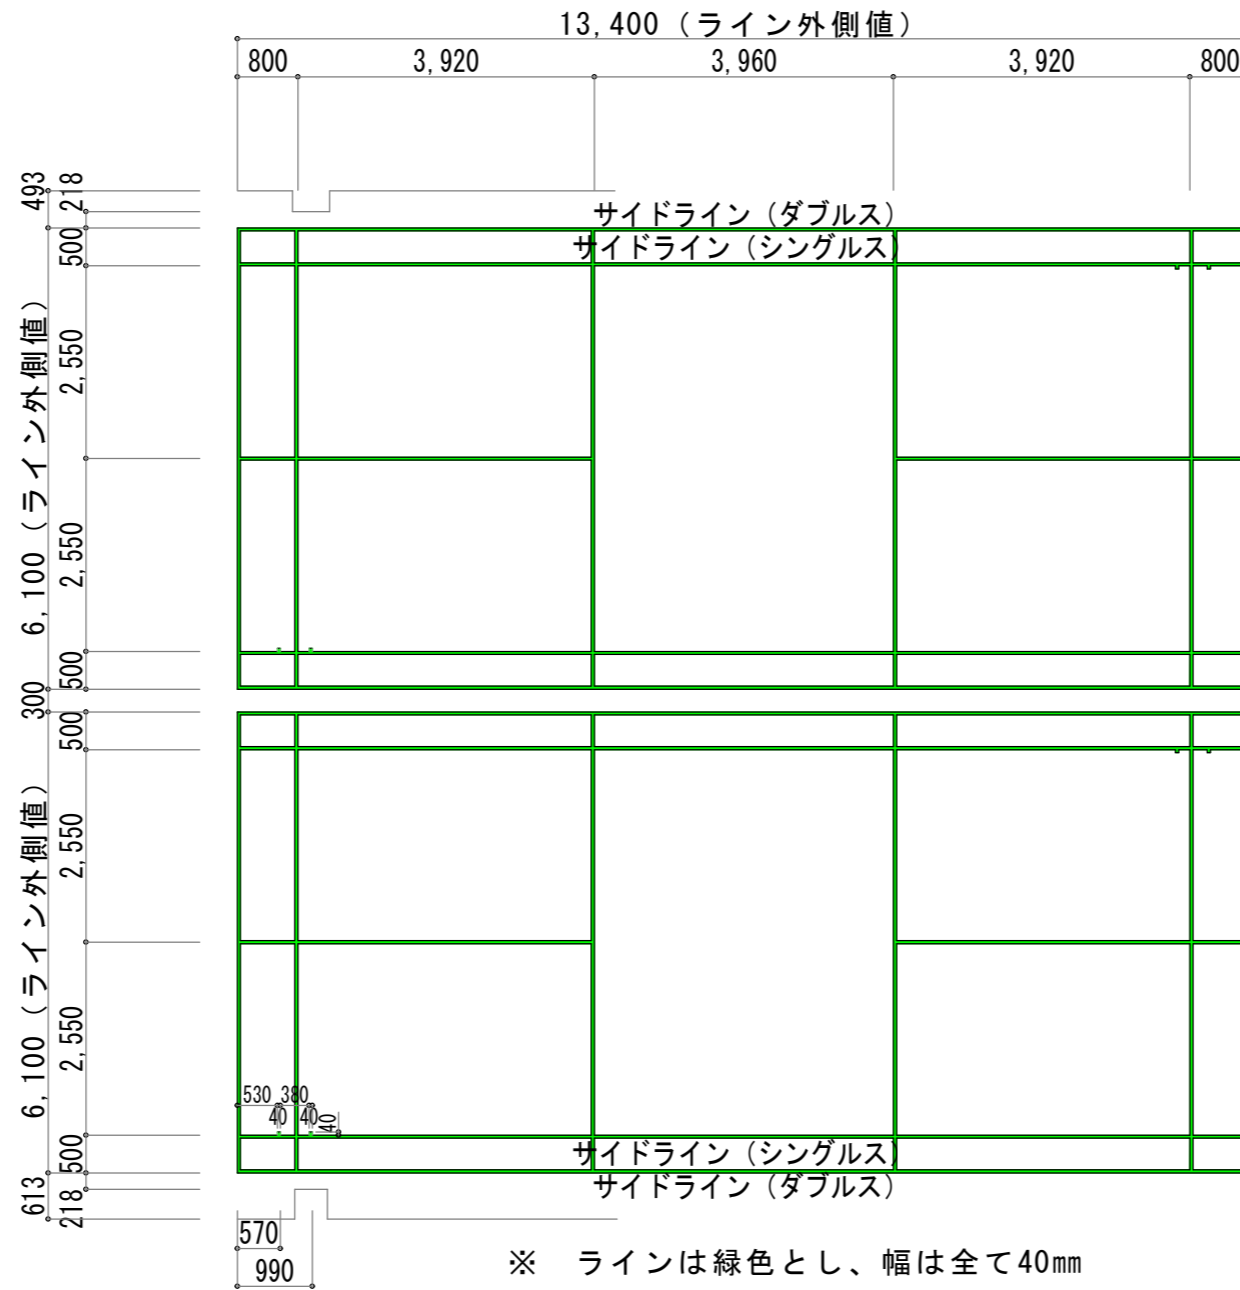
図面種別	縮尺	図面番号
図示		A-4

バトミントンコート
