# 下総国府跡（国府台遺跡）発掘調査概要

市川市教育委員会 教育振興部 文化財課

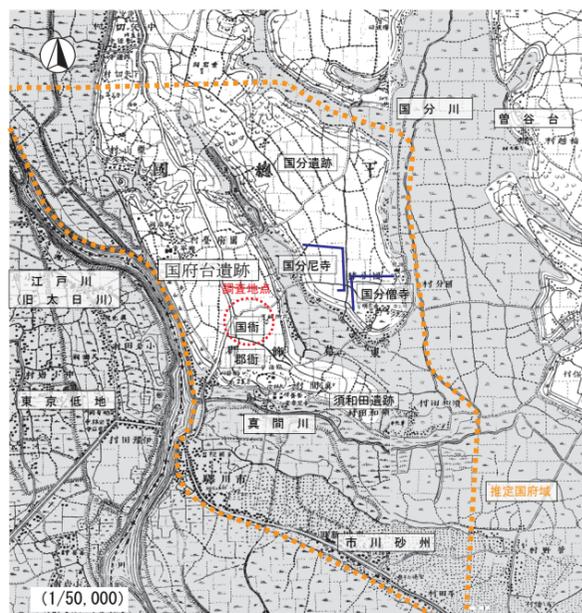
図1 下総国府の範囲と周辺の地形図

下総国の国府は、太日（ふとい）川（現在の江戸川）に面した下総台地の西端に位置する台地上を中心に造られました。その範囲は、国府台遺跡や下総国分寺跡、市川駅周辺の砂州なども含め、最大で東西約3.3km、東西約3.5kmに広がっていたと考えられます。国府の中心となる国衙（こくが）は、国府台遺跡の南部に位置する国府台スポーツセンターから千葉商科大学周辺に造られました。

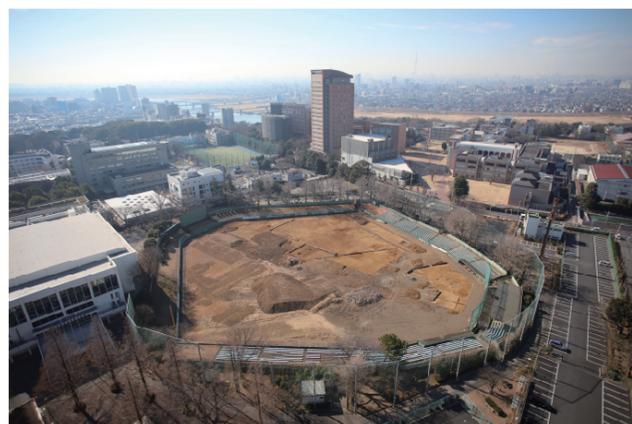
写真1 国府台野球場内の発掘状況

この国府台スポーツセンター内に位置する国府台野球場の建替えが計画されることになったため、令和元年度から野球場の下を発掘調査し、さらには国府の解明のため千葉商科大学内など、野球場周辺でも発掘調査を実施してきました。

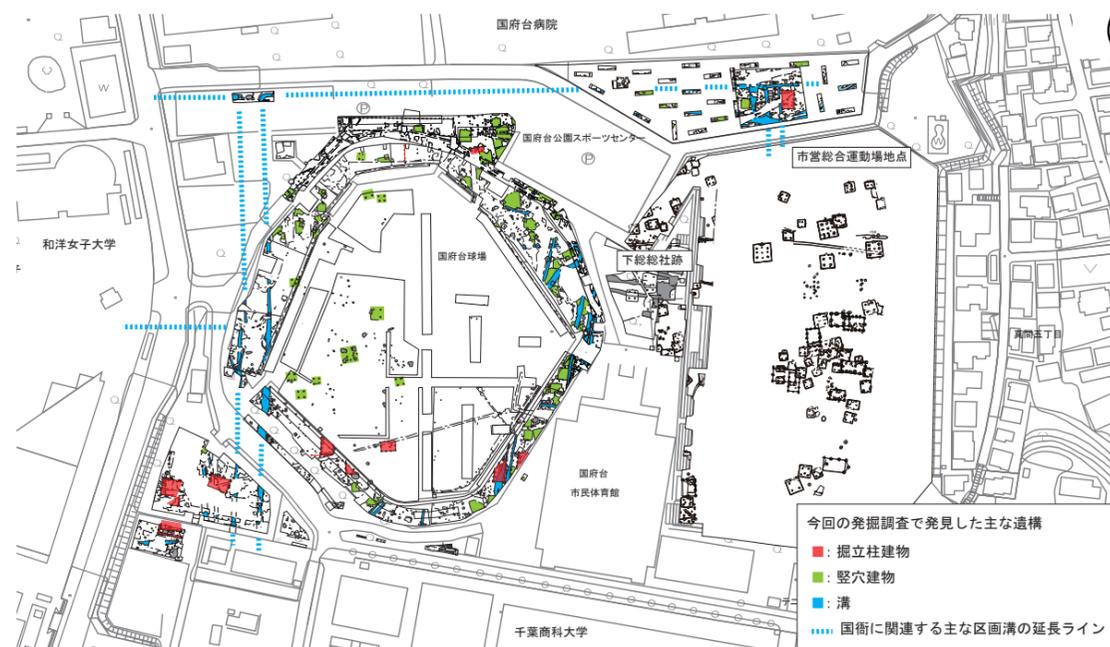
図2 発掘調査の全体図

下総国府跡の発掘調査（国府台遺跡第28地点）は、令和元年度から令和7年1月末までで29カ所（第28-2地点～第28-30地点）に及び、発掘調査報告書を刊行した第28-26地点までに発見した遺構は竪穴建物88棟、掘立柱建物13棟、塀5条、溝42条、土坑110基程、ピット1,000基程を数えます。中心となる時期は国府が造られた奈良・平安時代で、国衙や六所神社（総社）に関連した建物群や区画施設などを発見しました。また、中世の府中と呼ばれた時代や奈良・平安時代よりも古い縄文時代や古墳時代の遺構も見つかっています。

今回の発掘調査では、野球場よりも広い東西約218mを測る大規模な区画やその周辺に配置された複数の区画を発見し、区画内では多くの建物などを見つけることができました。それらは国府の中心となる国衙に関連した遺構となり、この大規模な区画内に国庁が推定されます。

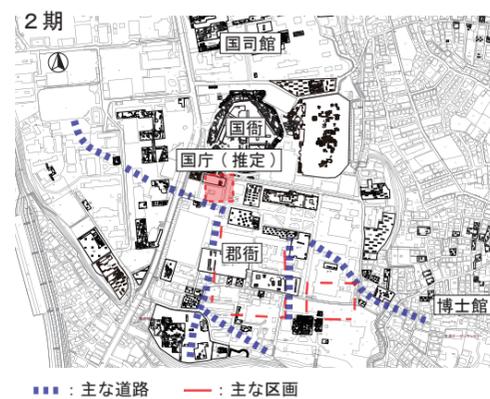
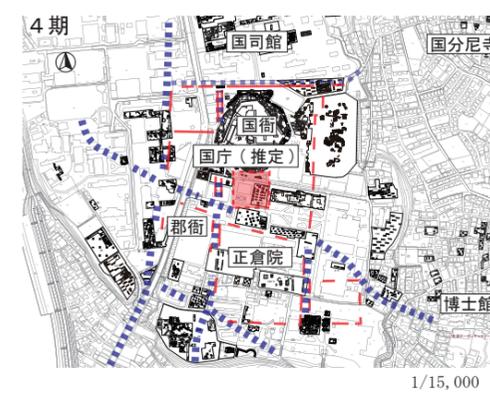
図3 変遷図

周辺の発掘調査の成果なども合わせると、下総国府の中心部分には道路や塀・溝などで区画した国や郡（葛飾郡）の施設などがいくつも存在し、それらが整然と並ぶまちの姿が浮び上がってきます。さらに、調査成果を詳しく分析すると1～6期の変遷がうかがえます。

国府台野球場方面に至る道路が整備されるなど、国や葛飾評（郡）に関連する建物の存在が想定されます。

東西道路を挟んで北に国衙、南に郡衙が整備されます。新たに建設された南北道路の延長に初期国庁が推定されます。

国衙に大規模な区画が出現し、それに合わせて国庁はやや東に移動して整備されたと思われます。

国衙では区画された施設がさらに増え、国府台を縦断する道路なども整備されます。武蔵国の東海道編入にともなう駅路の改変が関わっていたと考えられます。

区画の変化や区画溝の埋没など、機能を維持しつつも変容していく様相もうかがえます。

六所神社との関連が想定される新たな区画などが出現します。
