国指定史跡
下総国分寺跡 附北下瓦窯跡
整備基本計画

2026（令和8）年3月
市川市教育委員会

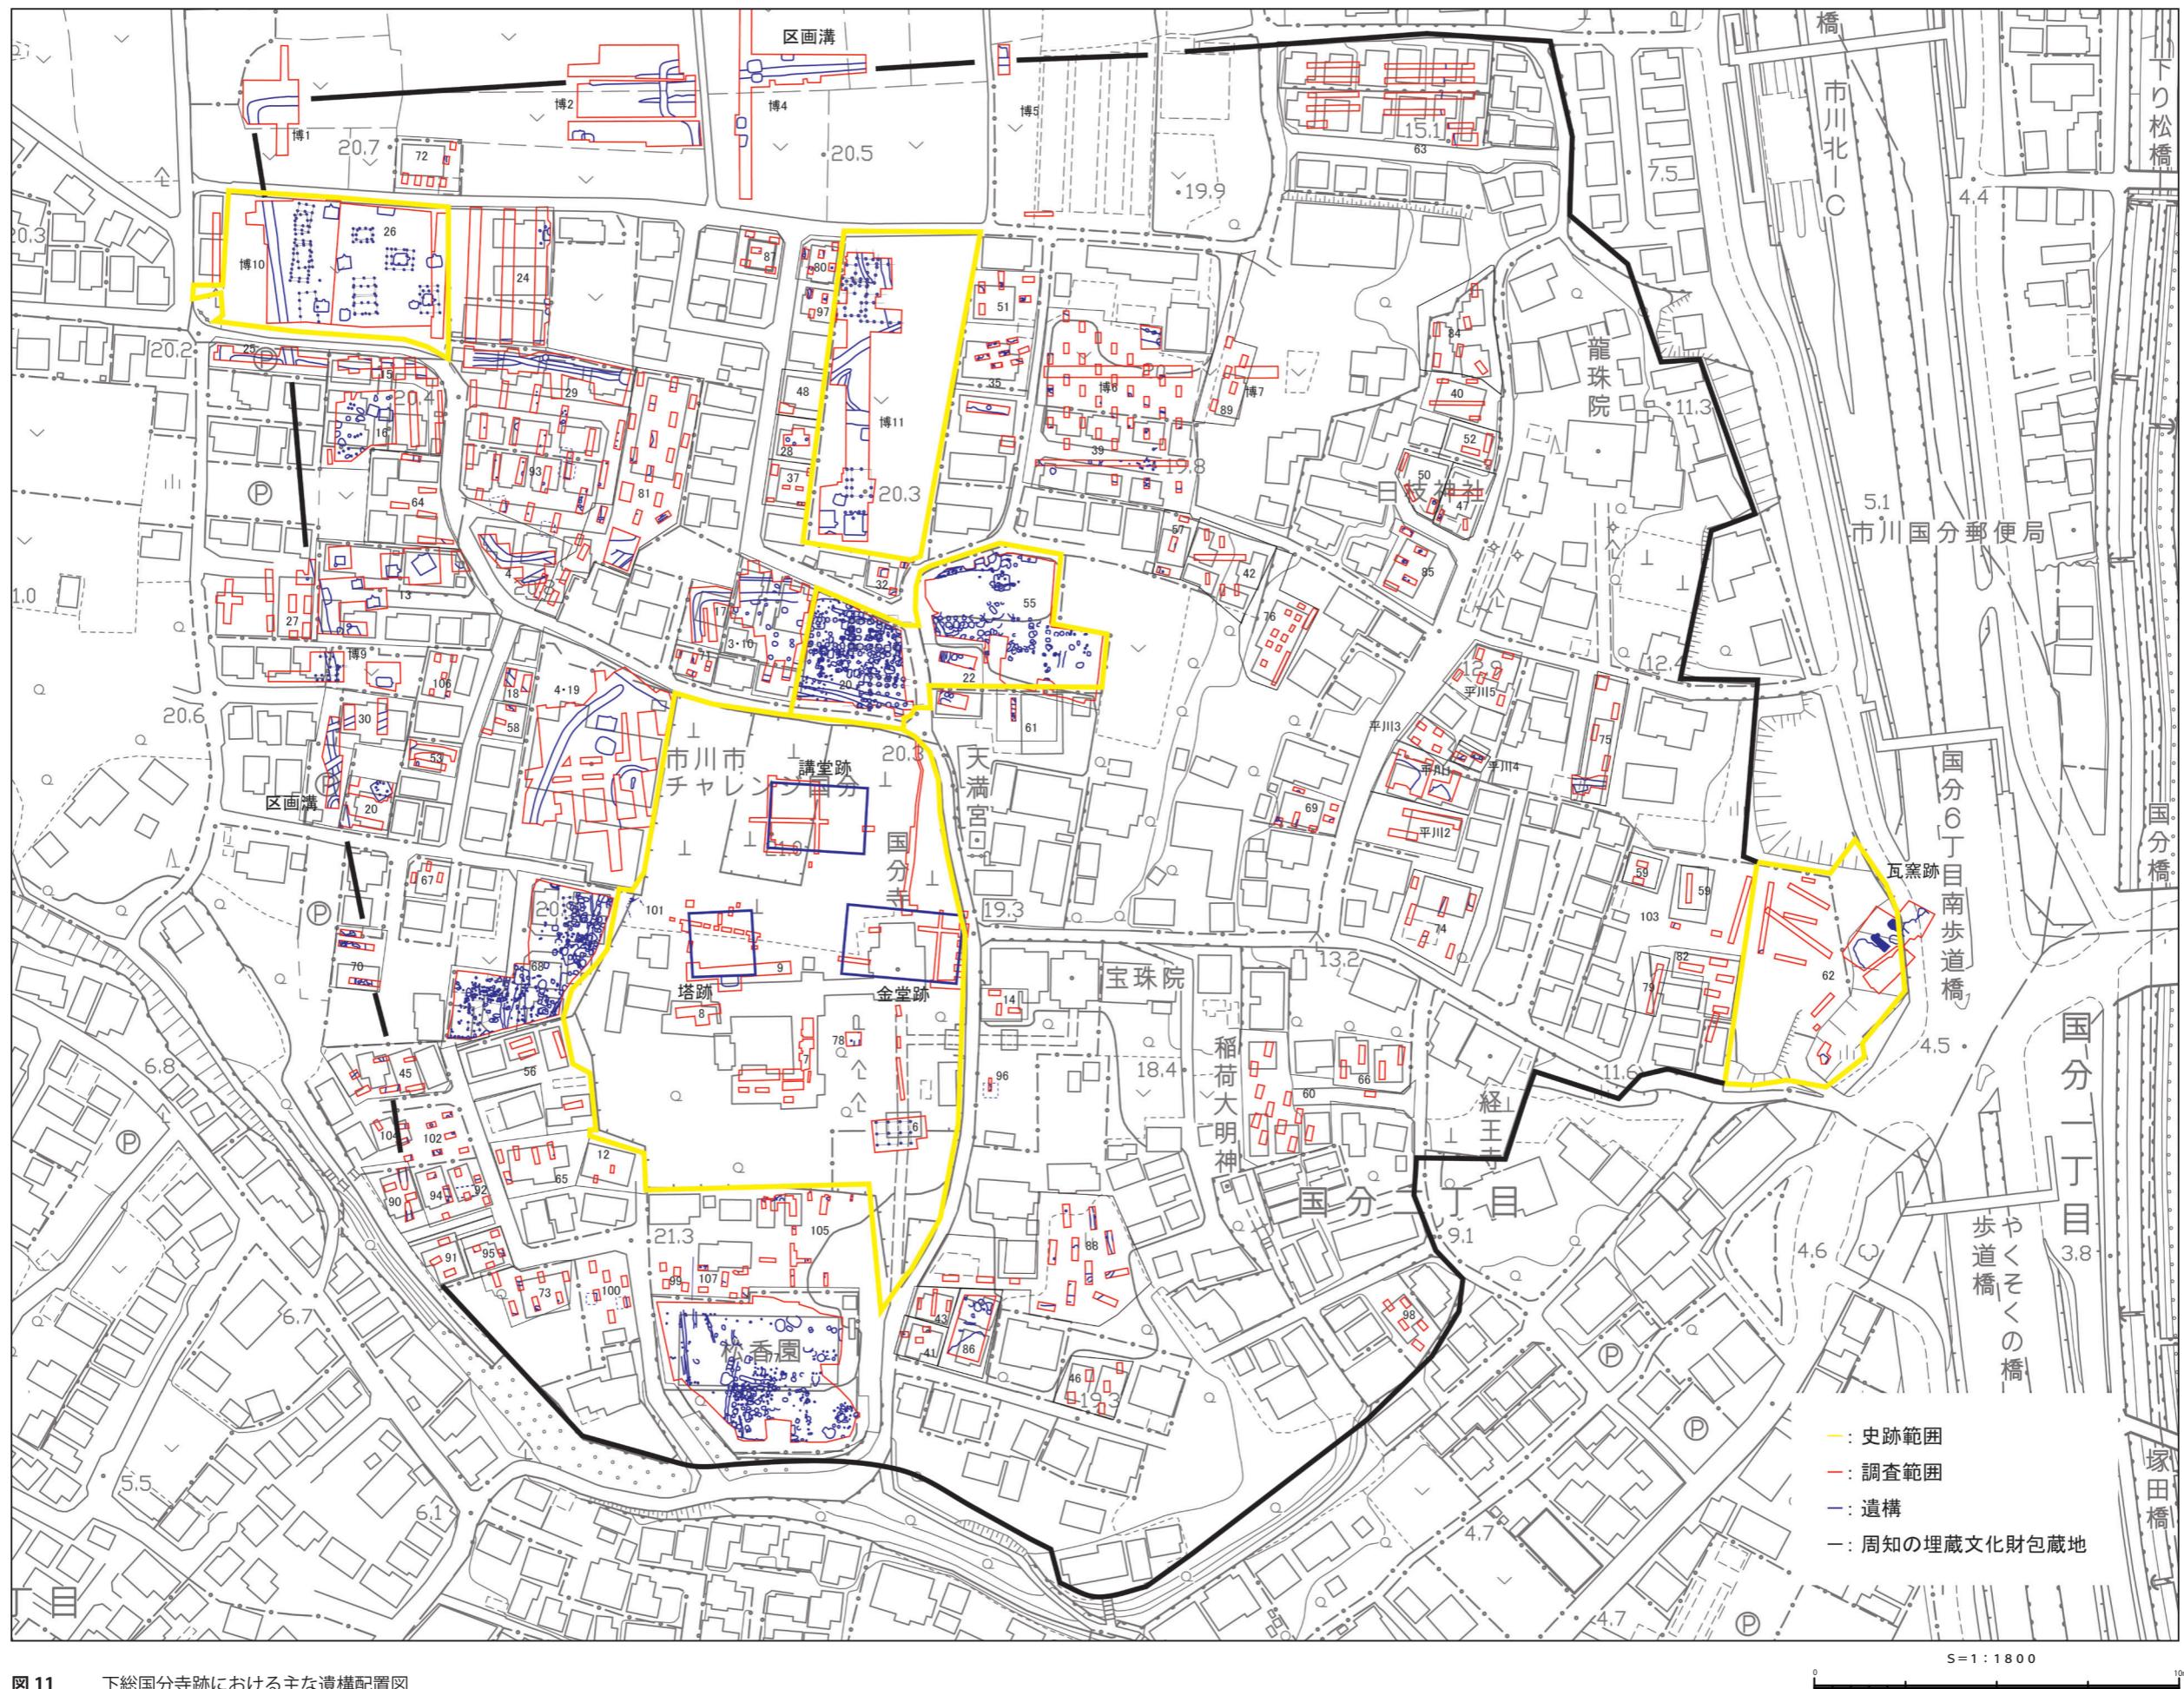
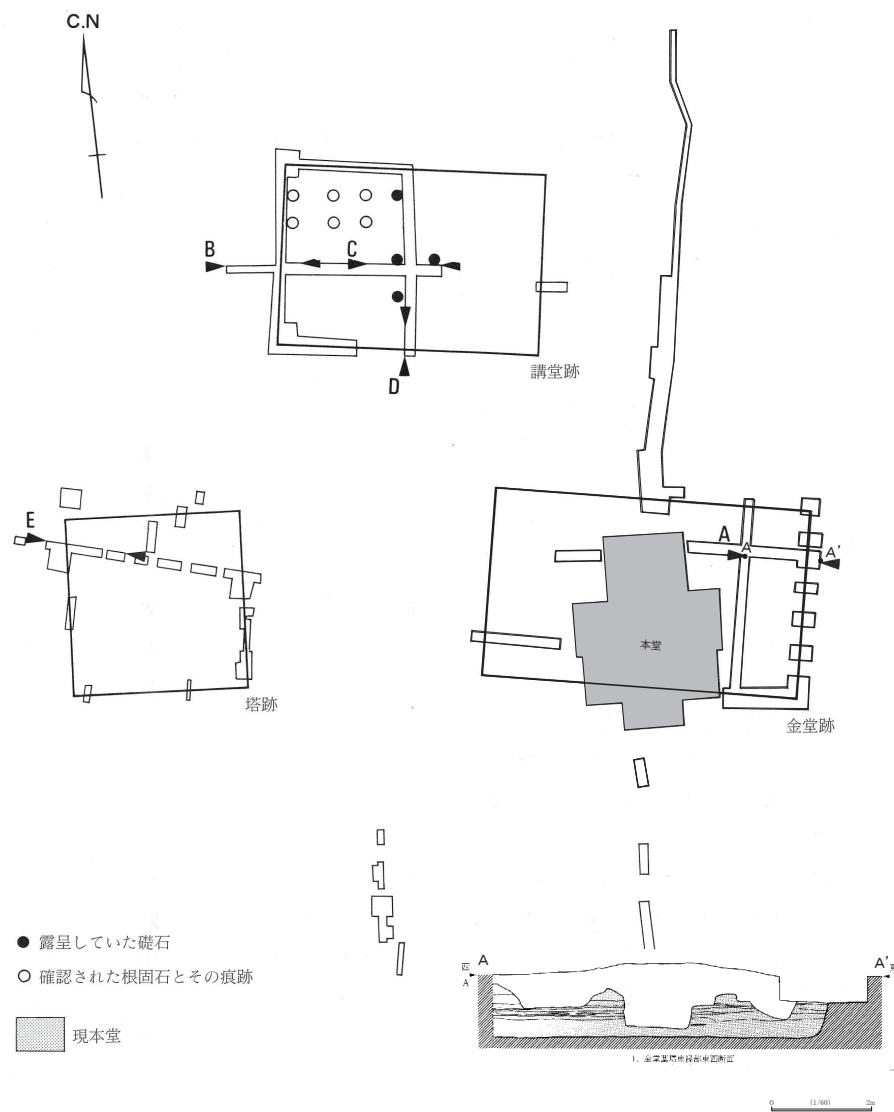
図 12 主要建物（金堂・塔・講堂）の基壇跡

基壇の主軸は塔が西に3°、金堂が東に4°、講堂が東に6°振れているように、塔と金堂・講堂で主軸が異なることから、塔と金堂・講堂の造営に時期差があったことがうかがえる。前後関係については、僧坊や北西部の調査区で確認された掘立柱建物の傾きが西から東に変更されていること等から、塔が金堂・講堂よりも先行して造営されたと考えられている。

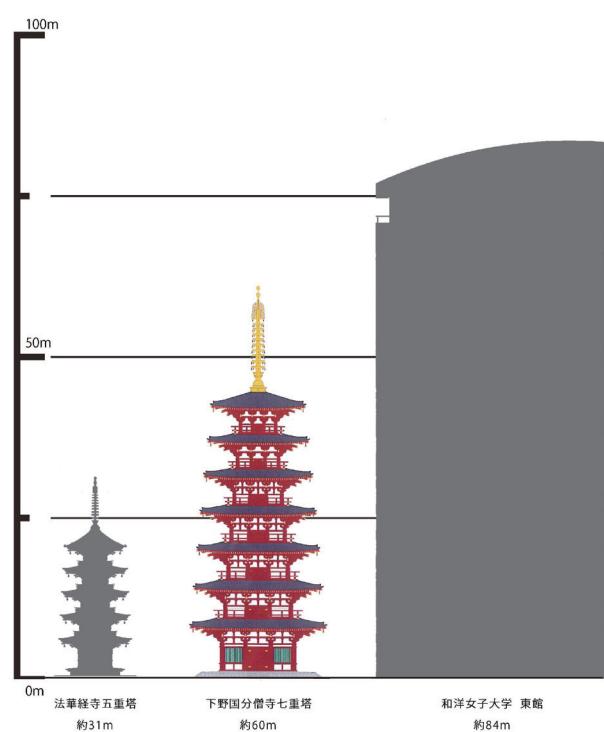
図 13 七重塔の高さ比較図

下総国分寺跡では、1965～1966（昭和40～41）年の発掘調査で金堂・塔・講堂等の主要建物が発見され、法隆寺（奈良県）と同じ建物の配置（法隆寺式伽藍配置）であることが判明した。それらの建物は赤く塗られた柱が建てられ、屋根には瓦が葺かれた。その姿は国家の威信を示す建物群であり、特に60mを越える高さの七重塔は「國の華」と称された。

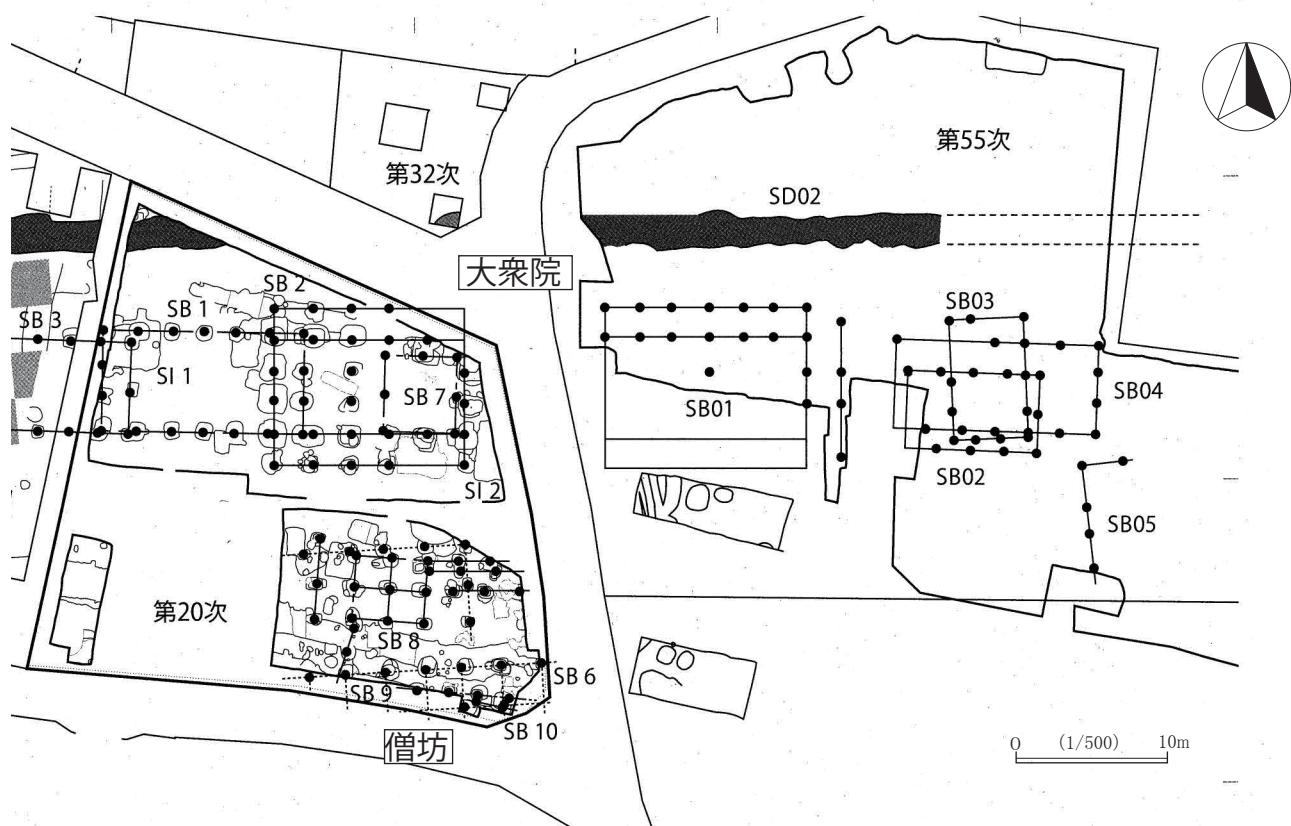
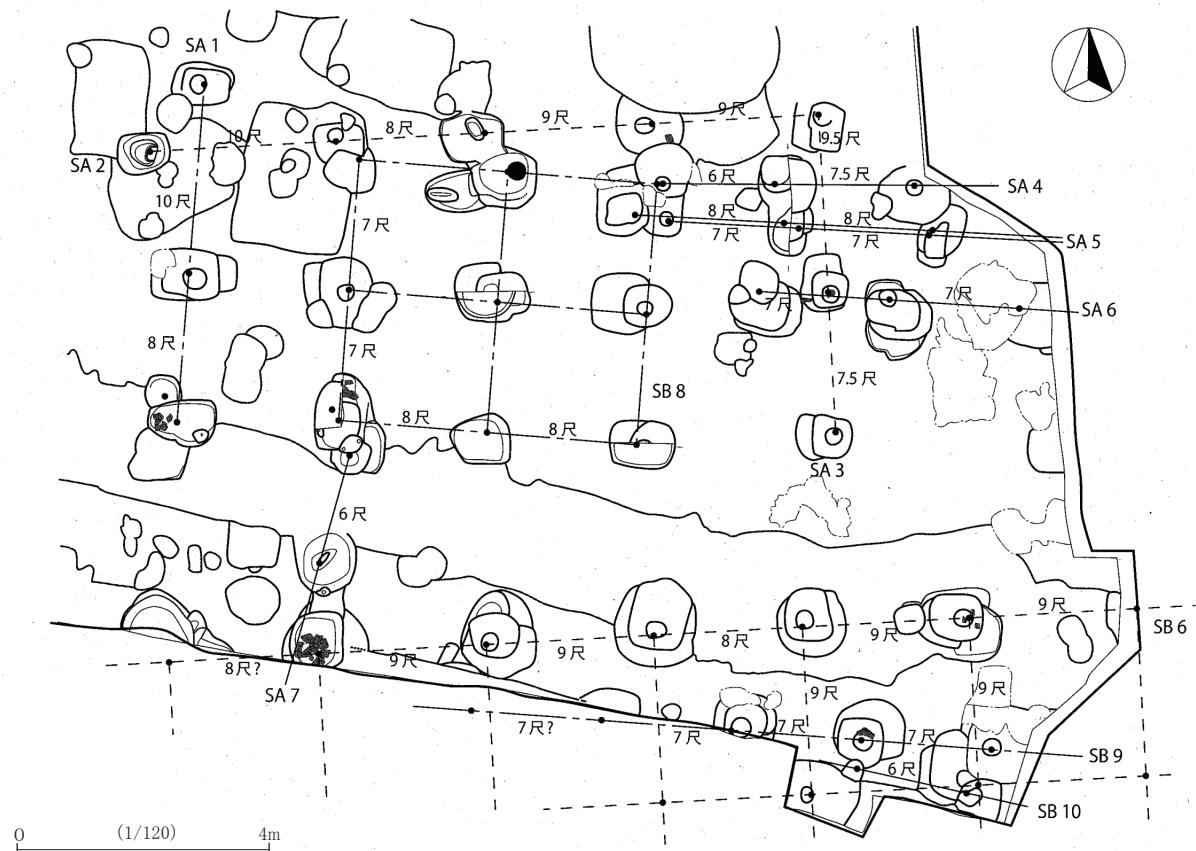
図14 僧坊・大衆院（1）

講堂の約20m北に僧の住まいである僧坊が位置し、僧坊と同じ溝で区画された空間に事務作業が行われた大衆院が配置されたと考えられている。大衆院には主軸を揃えた掘立柱建物が複数棟並び、計画的に配置されていたことがわかる。区画内には総柱建物も確認されており、倉等も建てられていたことが推測される。

僧坊（第20次 SB6・9）

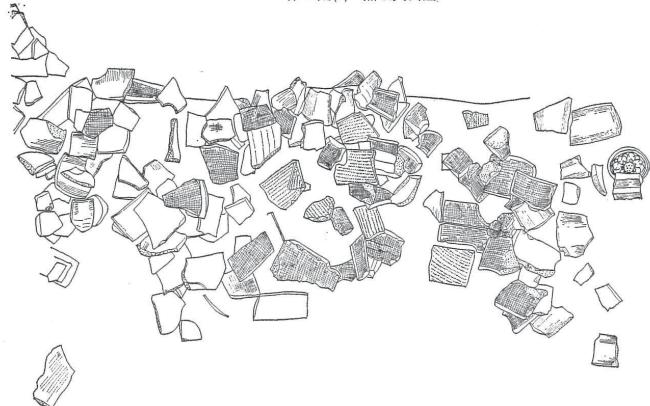
図18 昭和41年（1966）確認の瓦窯跡

登窯は現状の長さ5.2m、幅1.4～1.6m。最高地点の標高は10.5mで、最下段との比高差は1.7m。側壁はほぼ垂直に立ち上がり、一部オーバーハングする。壁面内側は被熱痕跡が顕著で、レンガ状に硬化した部分が多い。焼成部には地山を掘り残して階段を14段設け、段の縁を保護するように破碎した丸瓦や平瓦片が並べられた。煙り出しが窯尻（かまじり）から2段目の階の北東側に敷設され、地山を長さ75cm、深さ10cm程掘り窪めている。出土遺物は、瓦類がほとんどで、土器類はほとんど出土していない。

第9図(1) 窯址実測図

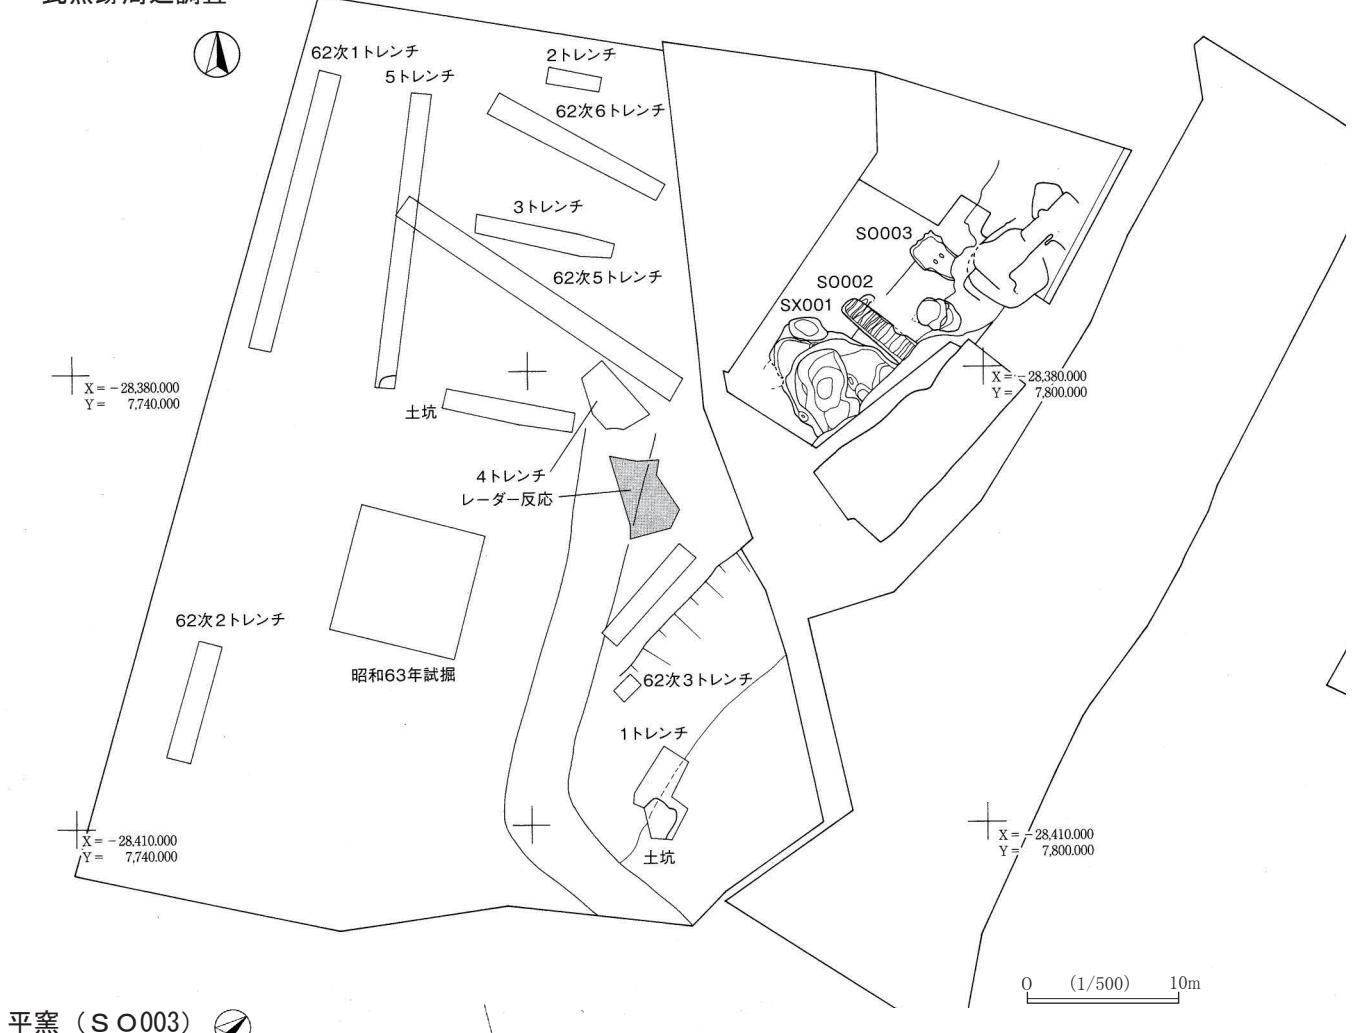
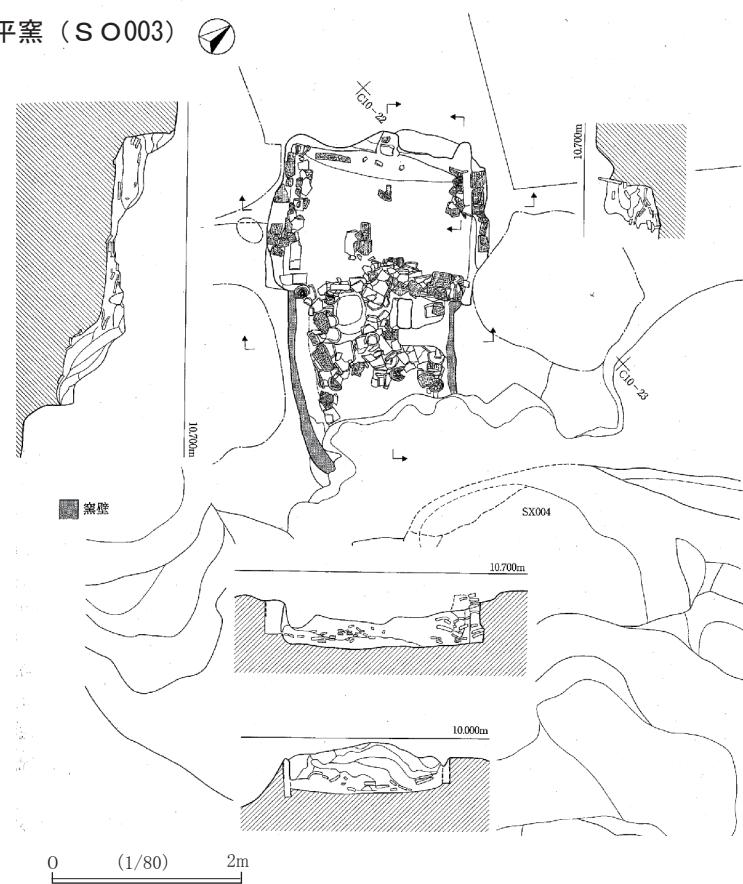
図19 瓦窯 (1)

平窯 (SO003) (Figure 19, Part 1)

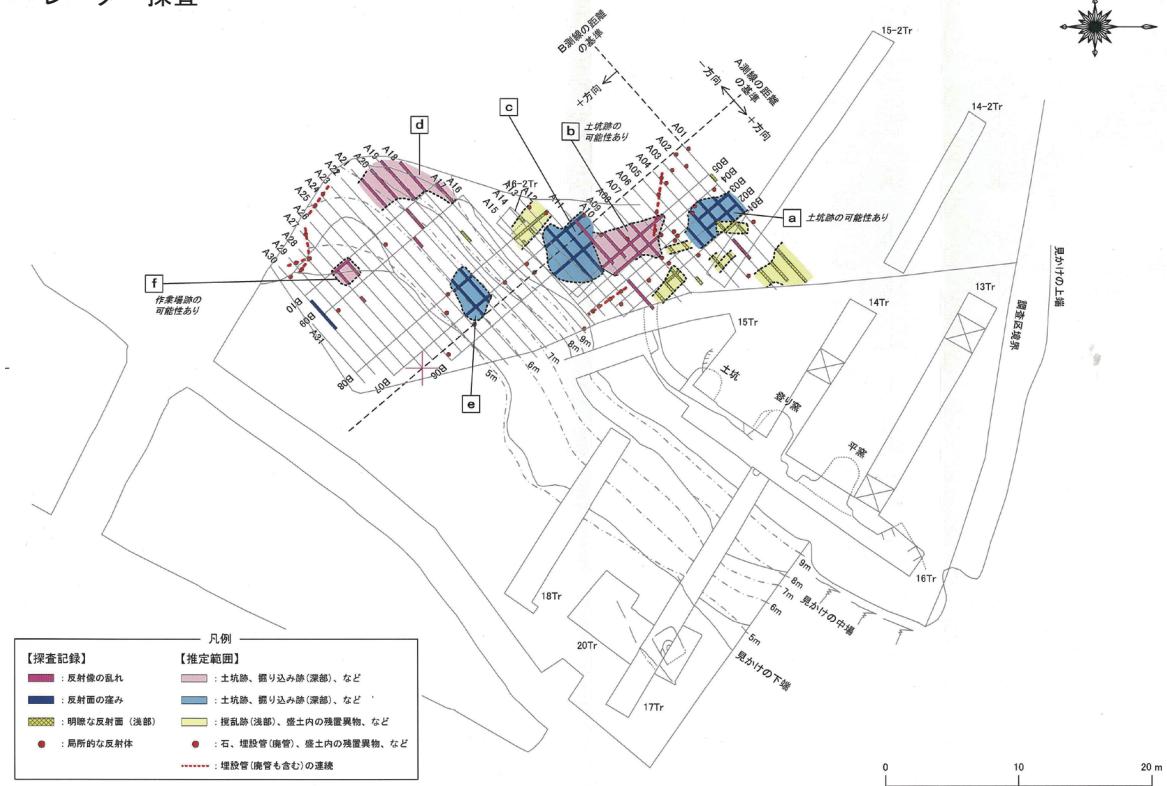
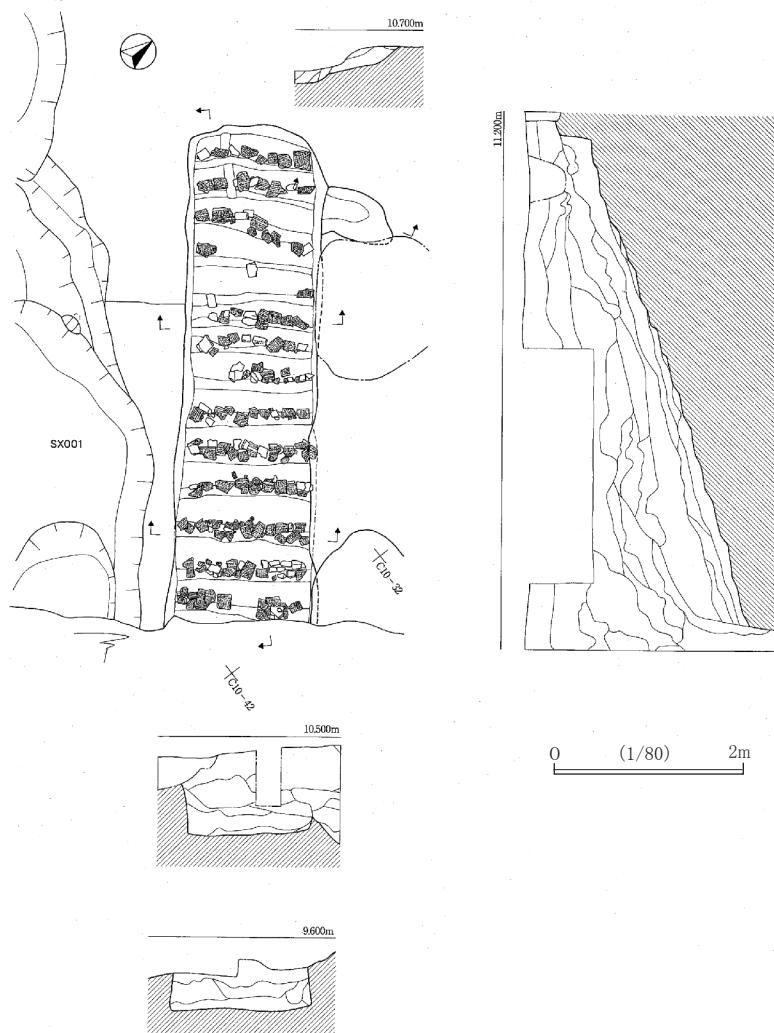
図 20 瓦窯 (2)

登窯 (S002)

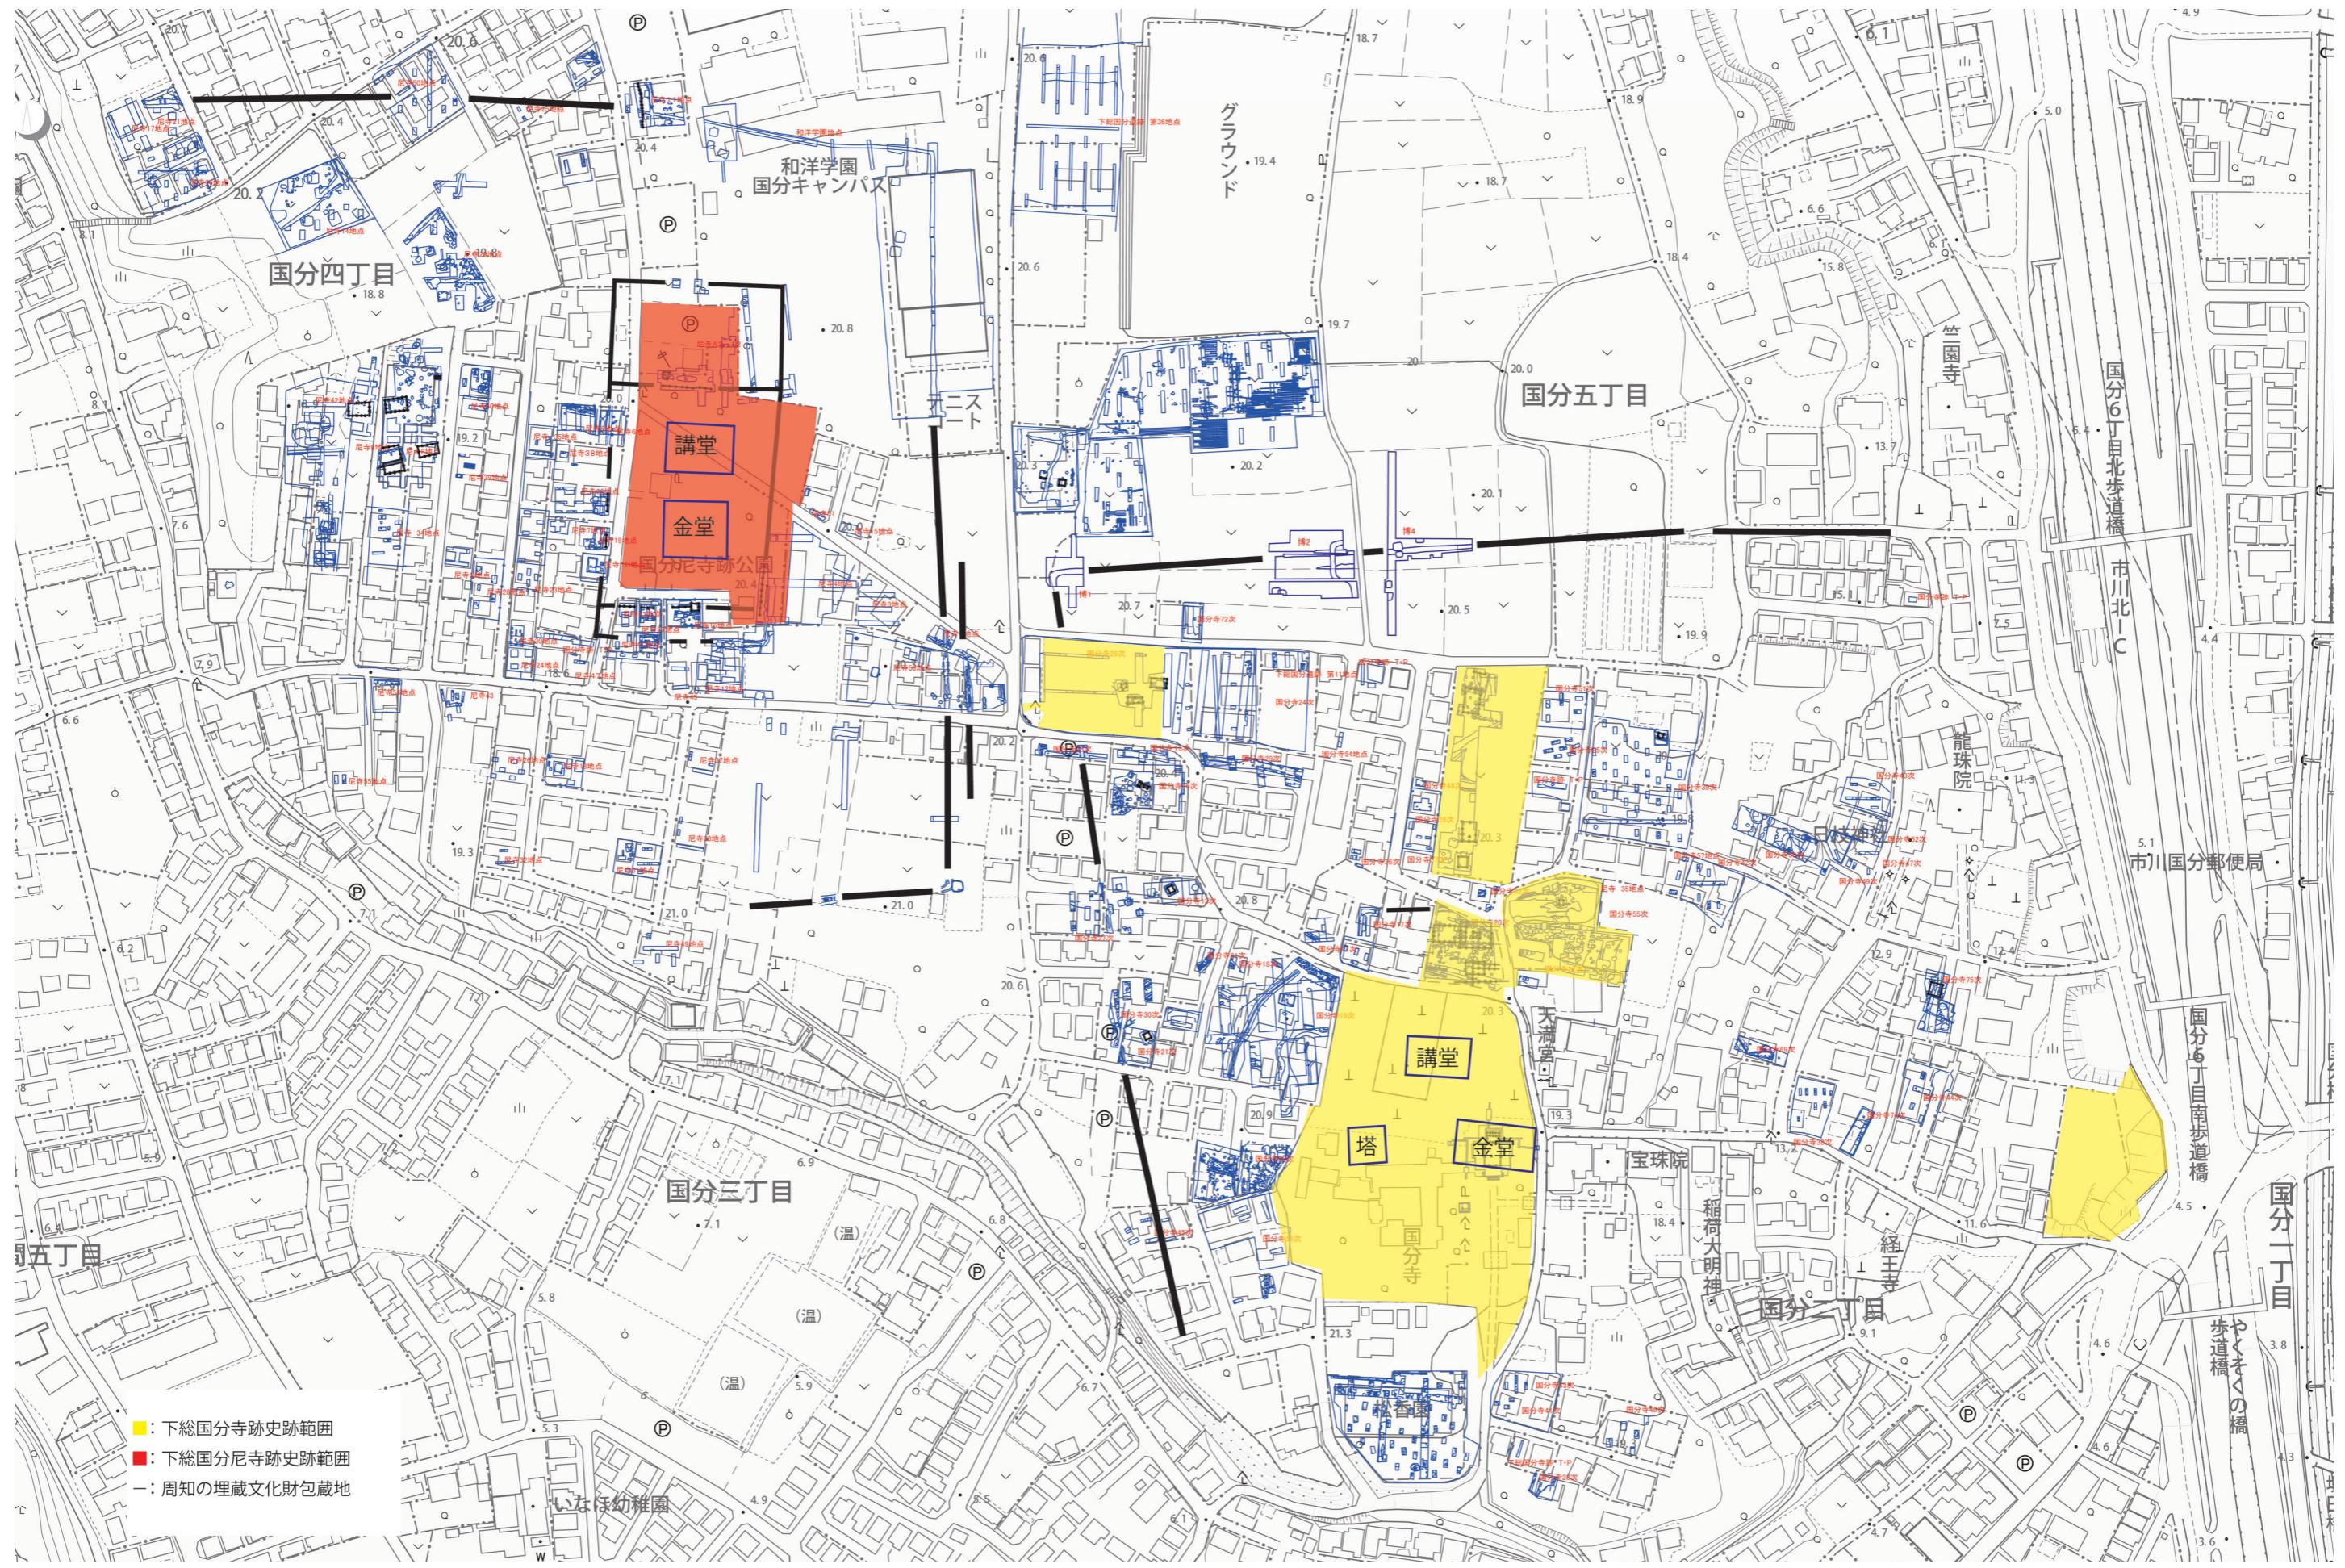
図21 下總國分寺跡・下總國分尼寺跡の主な調査成果（縮尺：1/2,500）

多種多様なものが見られるが、特に国分尼寺を表す「西寺」、「尼寺」と書かれた墨書土器が発見されている。寺域を区画する東辺溝からは黄白色と緑で彩られた希少な二彩の小壺が発掘されている。

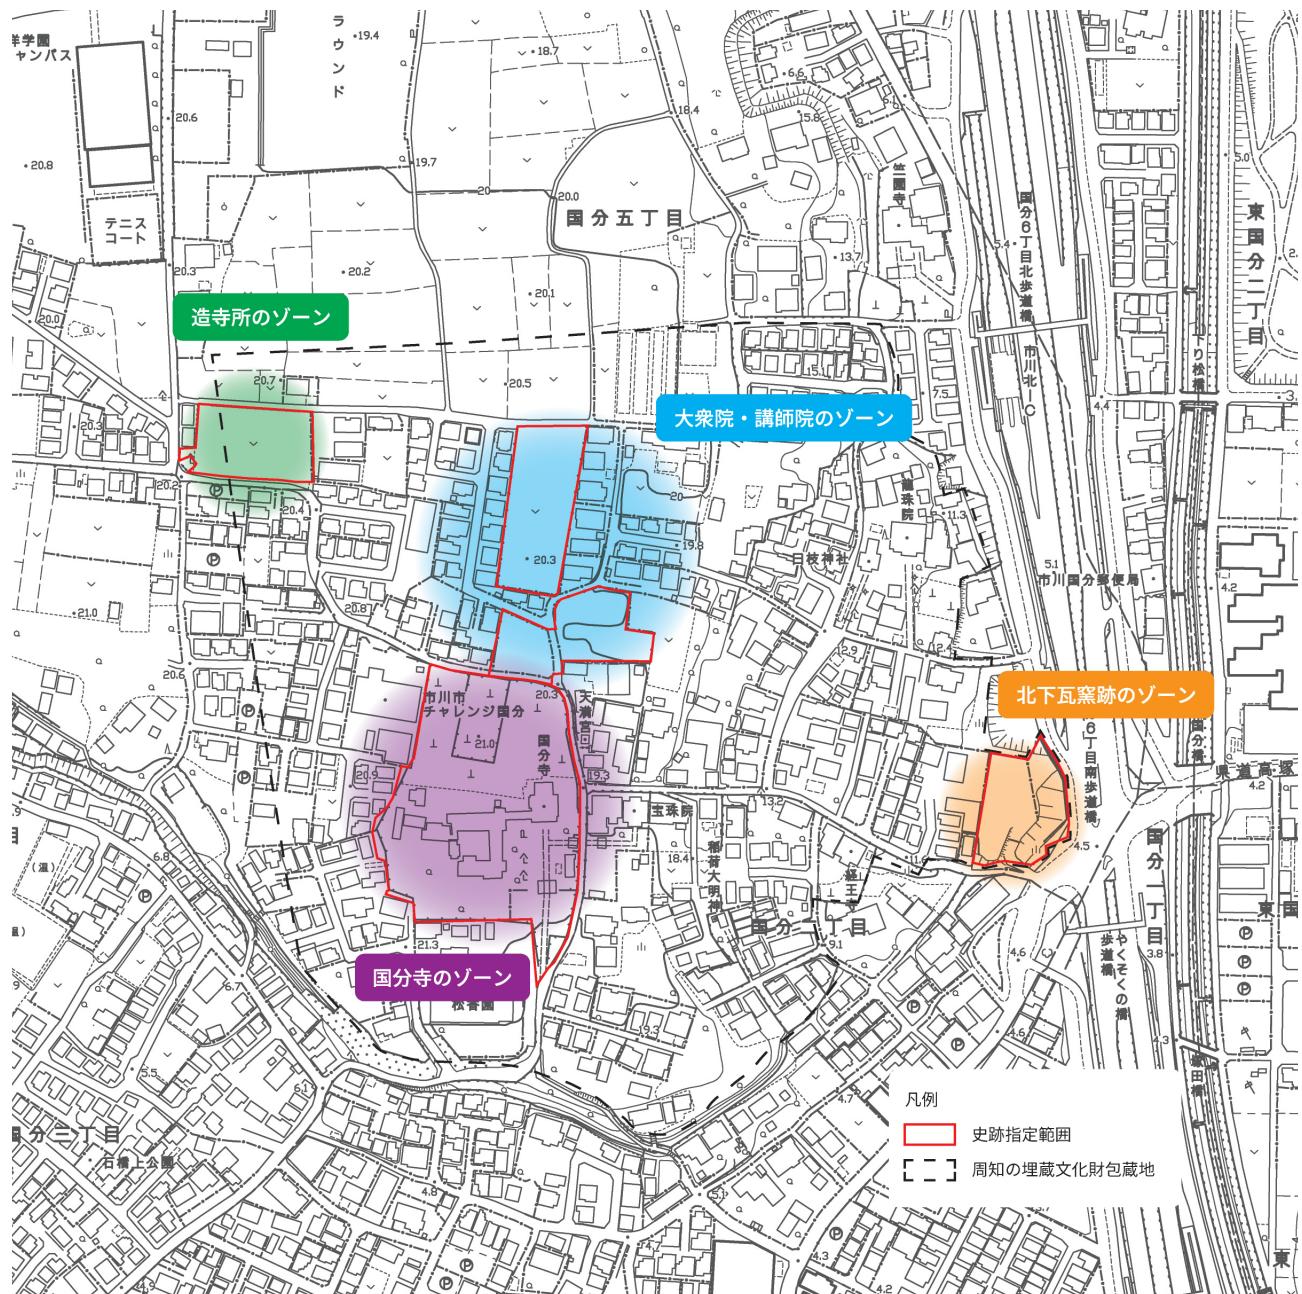
図 34 ゾーニング計画（縮尺：1/4,000）

ゾーン名称	ゾーンの概要	整備と活用の方向性	主な整備の概要
北下瓦窯跡のゾーン	寺域の東端に位置し、瓦屋、鑄所等の複雑な工程の作業場が集中したゾーン。	<ul style="list-style-type: none">・史跡周回の出発点。・寺院地に隣接して瓦屋や鑄所等の工房が付設され、寺が主体となってこれらを経営し、尼寺へも供給していたことを「まなぶ」。	<ul style="list-style-type: none">・史跡総合説明板の設置。・出発点にふさわしい便益施設の設置。・瓦窯、粘土等採掘坑の遺構表示。・ARによる復元表示。
国分寺のゾーン	様々な宗教的・文化的活動が行われた場で、金堂、塔、講堂等の寺院の中核となる宗教施設のゾーン。	<ul style="list-style-type: none">・史跡が寺院であることを確認する地点。・寺の中核施設の規模、位置、性格を「まなぶ」とともに、現寺院との比較を可能にする。	<ul style="list-style-type: none">・再調査による各基壇の確認。・現寺院の景観と融合させた遺構表示。・ARによる復元表示。
大衆院・講師院のゾーン	中核施設の北側に位置し、大衆院、国師・講師院等の寺院の運営に関わる施設が集中したゾーン。	<ul style="list-style-type: none">・中核施設に隣接して、寺の実務を担った施設が付設されたことを示し、国分寺の多様な寺院機能を「まなぶ」。・周回ルートの中間地点にあたるため、来訪者が休憩できる場として「いかす」。	<ul style="list-style-type: none">・大衆院等の建物が集中したことを遺構表示。一部は立体的な復元。・ARによる復元表示。・休憩に関わる便益施設の設置。
造寺所のゾーン	寺域の北西端に位置し、造営・營繕を担当した造寺所がおかれた、鍛冶等比較的簡単な工程の作業場が確認されたゾーン。	<ul style="list-style-type: none">・周回の終点であるとともに、関連遺跡・伝承地・施設（国分尼寺跡、国衙跡、手児奈伝承地、考古・歴史博物館、道の駅）への中継点として「いかす」。・北下瓦窯跡のゾーンと異なり、国分寺専用の造営・營繕施設であることを「まなぶ」。・寺域を区画する溝が付設されたことを示すことで、寺域の規模を体感して「まなぶ」。・公有地のなかで平坦で広範囲の面積が確保できることから、体験学習やイベントに利用できる空間として「いかす」。	<ul style="list-style-type: none">・国分寺跡周回のフィードバックと関連遺跡や伝承地への案内板の設置。・造寺所や鍛冶工房の遺構表示。一部は立体的な復元。・寺域の区画溝の遺構表示。・ARによる復元表示。・史跡に関わる体験学習や地域のイベントに利用できる空間の整備。

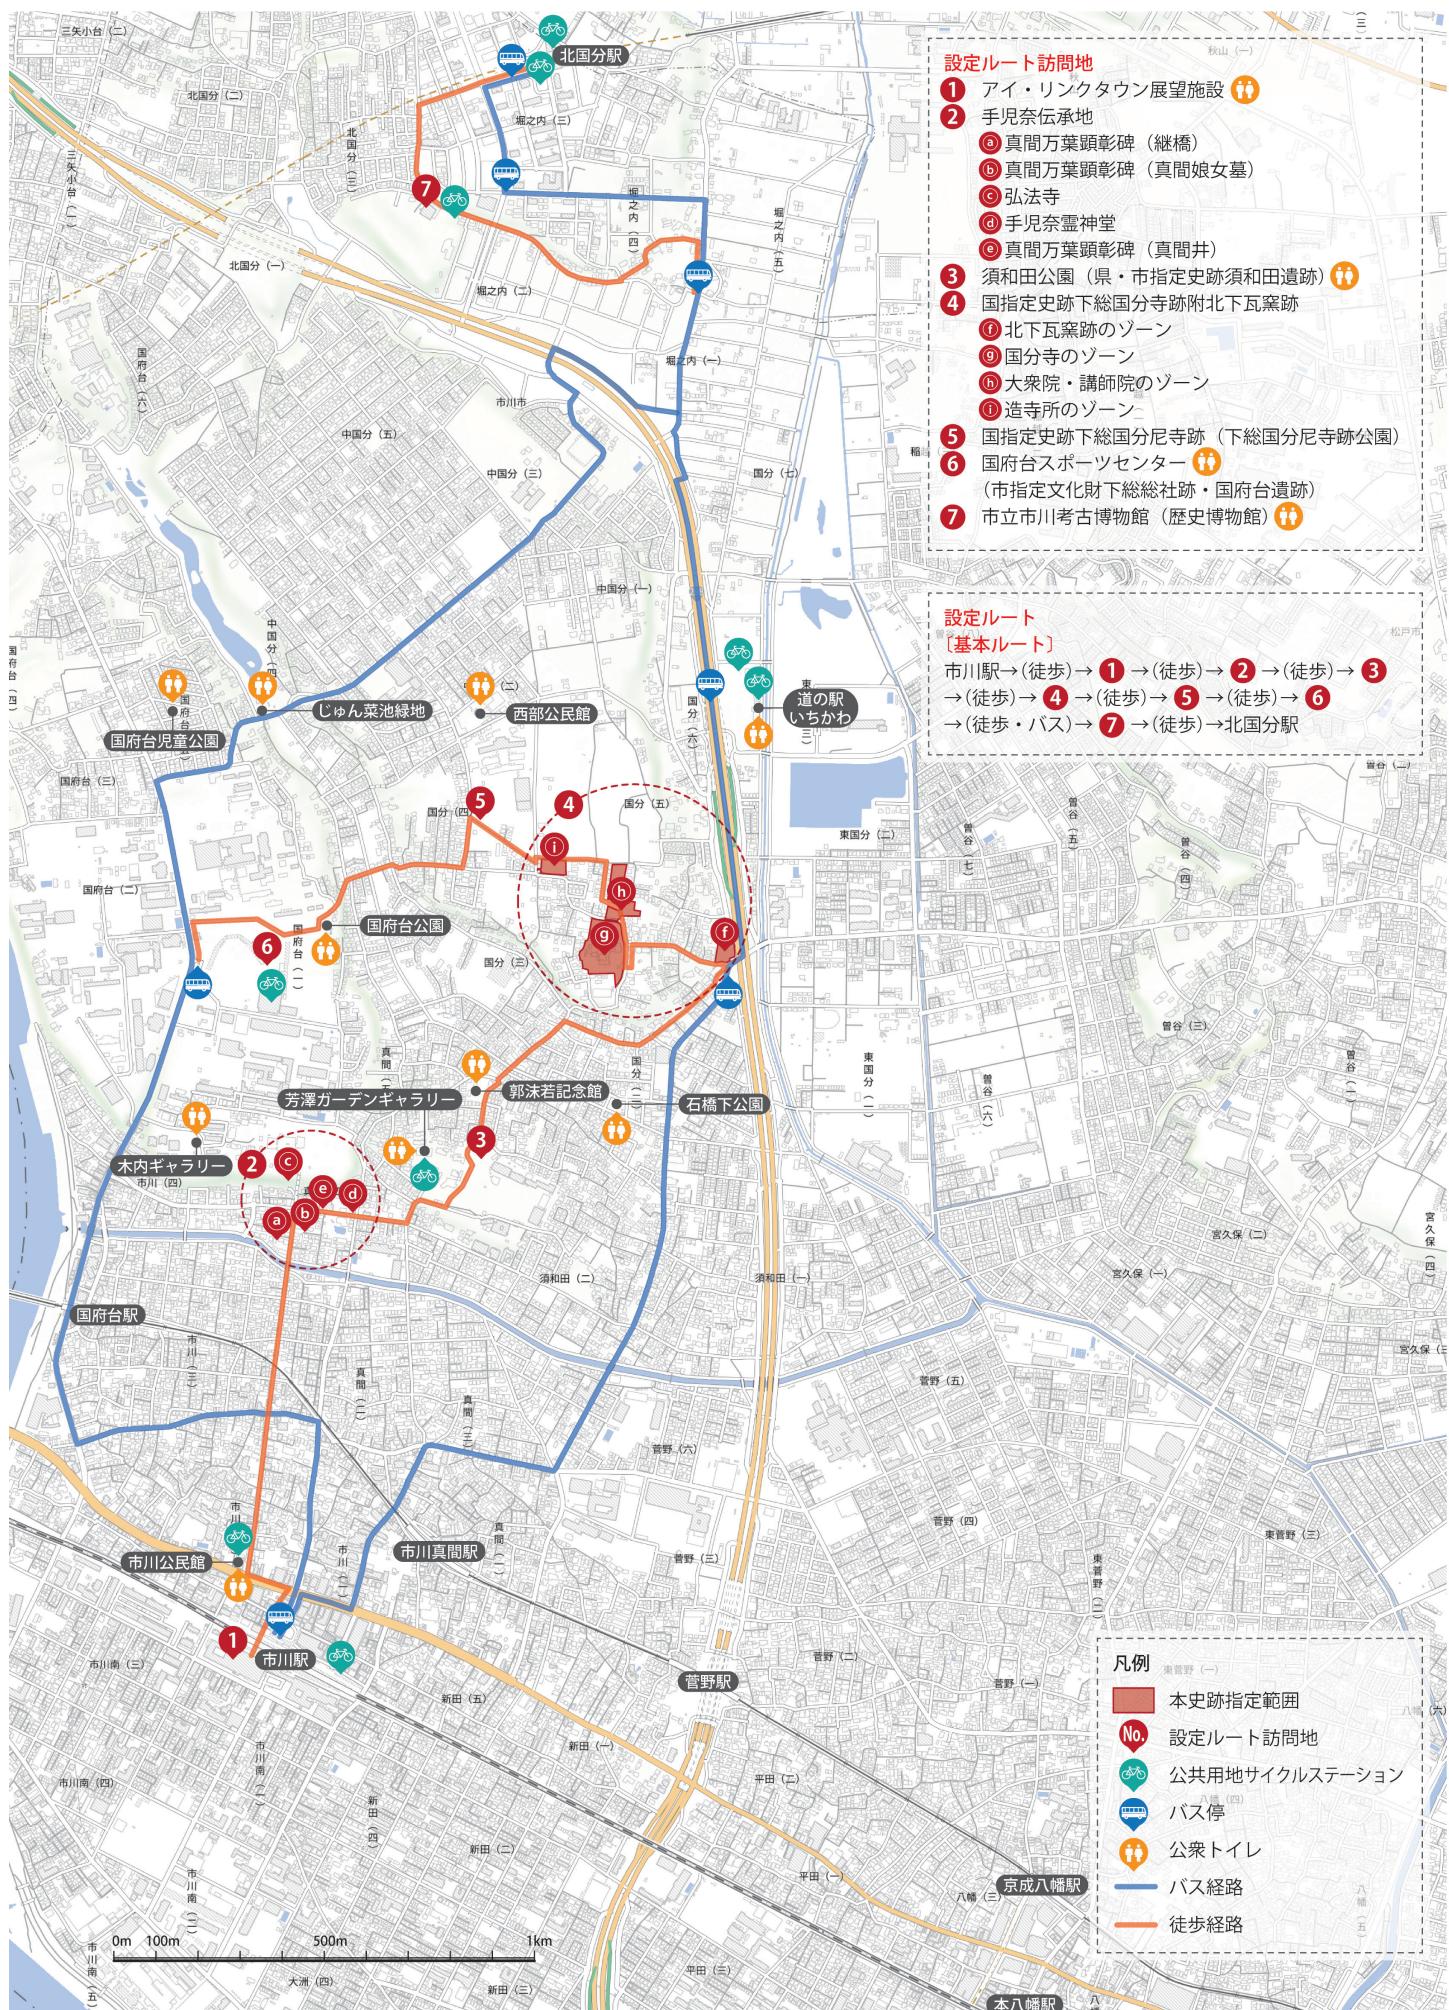
図43 本史跡と周辺の文化財を巡るルート（縮尺：1/18000、出典：国土地理院ウェブサイトの地理院タイルを加工して作成）

基本ルートの設定にあたっては、古代下総国府と現在の市川市の地理的関係を把握した後、「手児奈伝承地」、「須和田遺跡」を経て、本史跡である「下総国分寺跡附北下瓦窯跡」の各ゾーンを見学し、「下総国分尼寺跡」、「下総総社跡・国府台遺跡（国府台スポーツセンター）」を巡り、「市立市川考古博物館」で本史跡を含めた市川市の歴史に関する理解を深めた後、北総鉄道北国分駅に至るコースである。

上記の主要な7箇所のほか、周辺施設等を本史跡指定地と周辺の歴史的文化財等を結ぶルートや周辺の便益施設等を分かりやすくマッピングしたパンフレットを作成する。パンフレットには、各文化財の歴史的概要、見学のポイント、移動時間、アクセス方法等の情報を掲載し、来訪者が自立的かつ自由に見学できる環境を整備する。

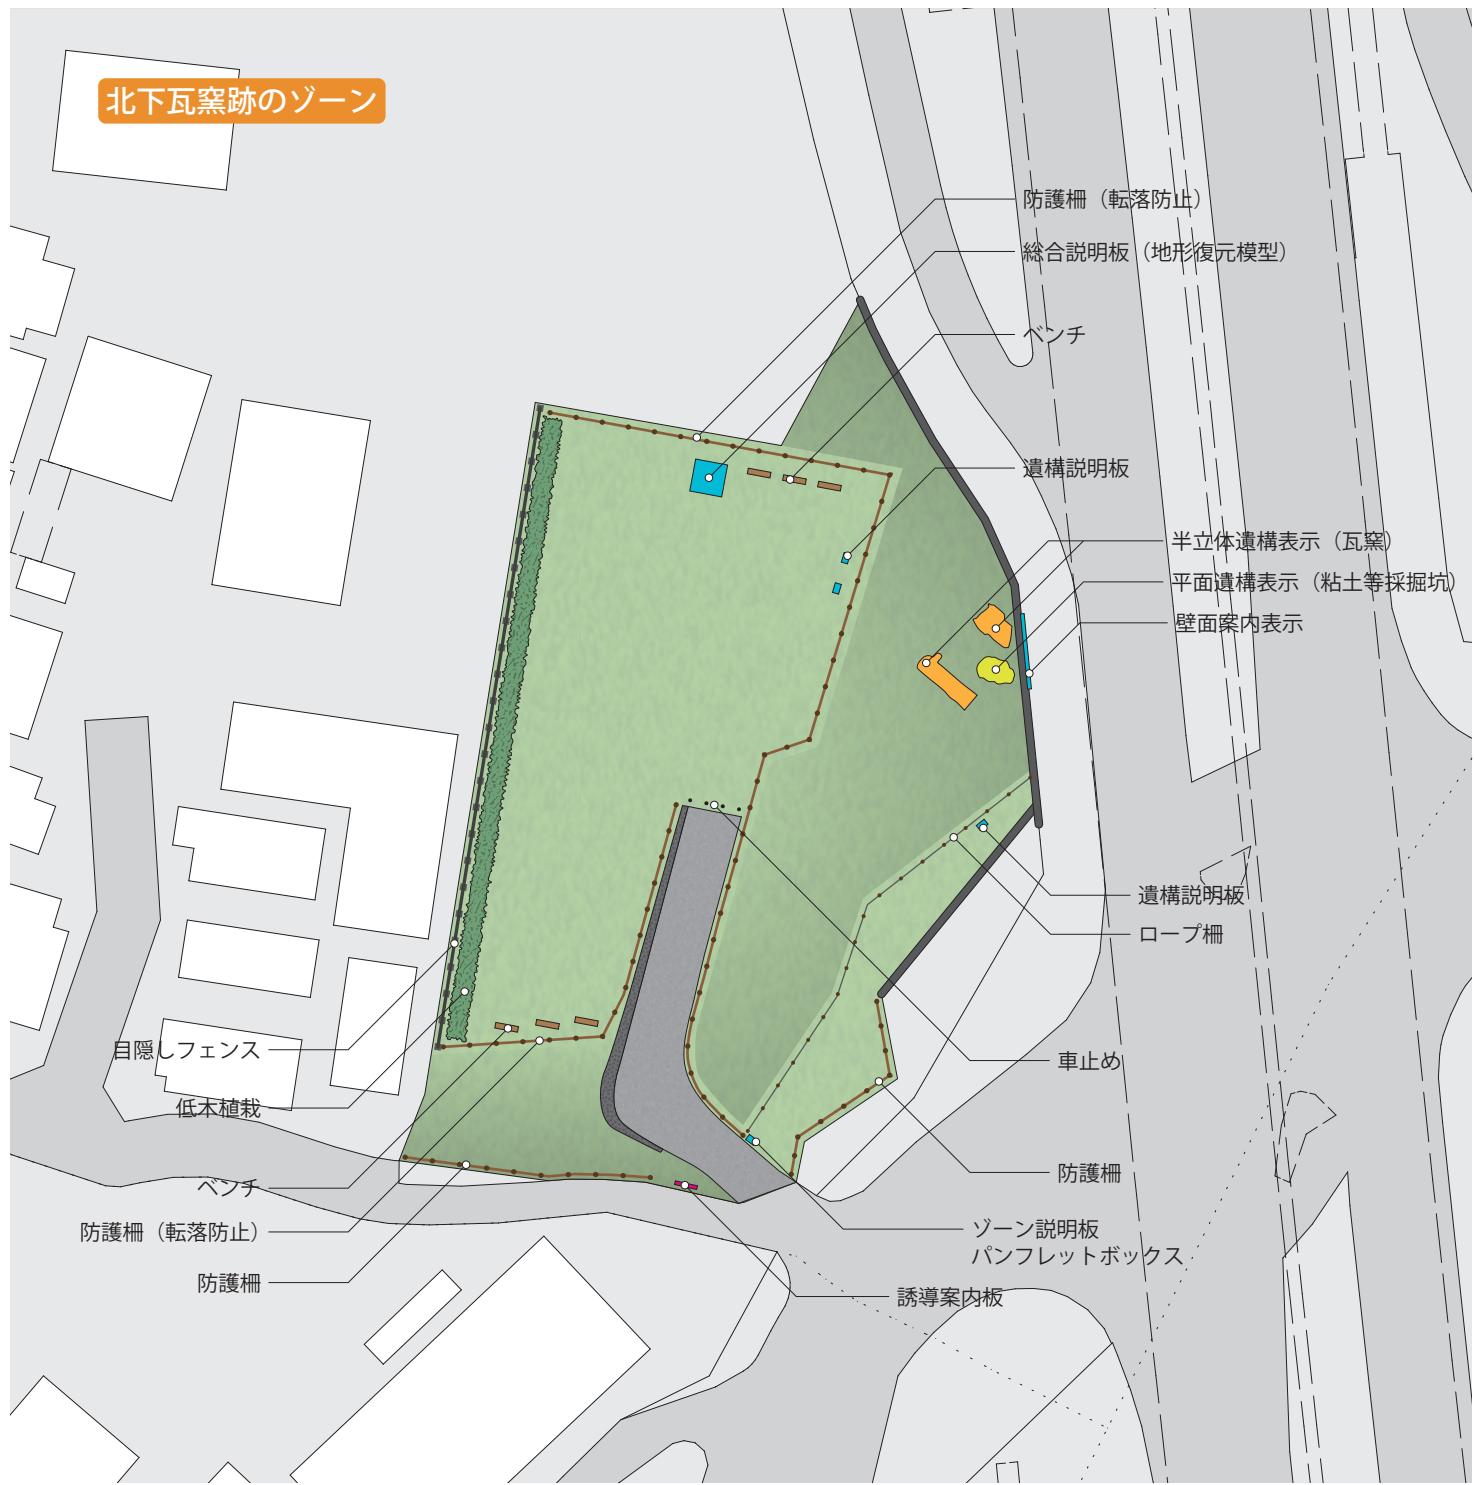
図 46 整備基本計画図 北下瓦窯跡のゾーン平面図（縮尺：1/600）

整備基本計画図（図 46～50）及び整備イメージ図（図 51～54）は、本計画策定時点のものである。整備内容や具体的な形状・仕様等については、今後の基本設計・実施設計における検討等を経て最終的に決定されるため、本図の内容から変更となる可能性がある。
