# 国指定史跡

しもふさこくぶんじあと つけたりきたしたかわらがまあと  
下総国分寺跡 附北下瓦窯跡

## 整備基本計画

市川市教育委員会

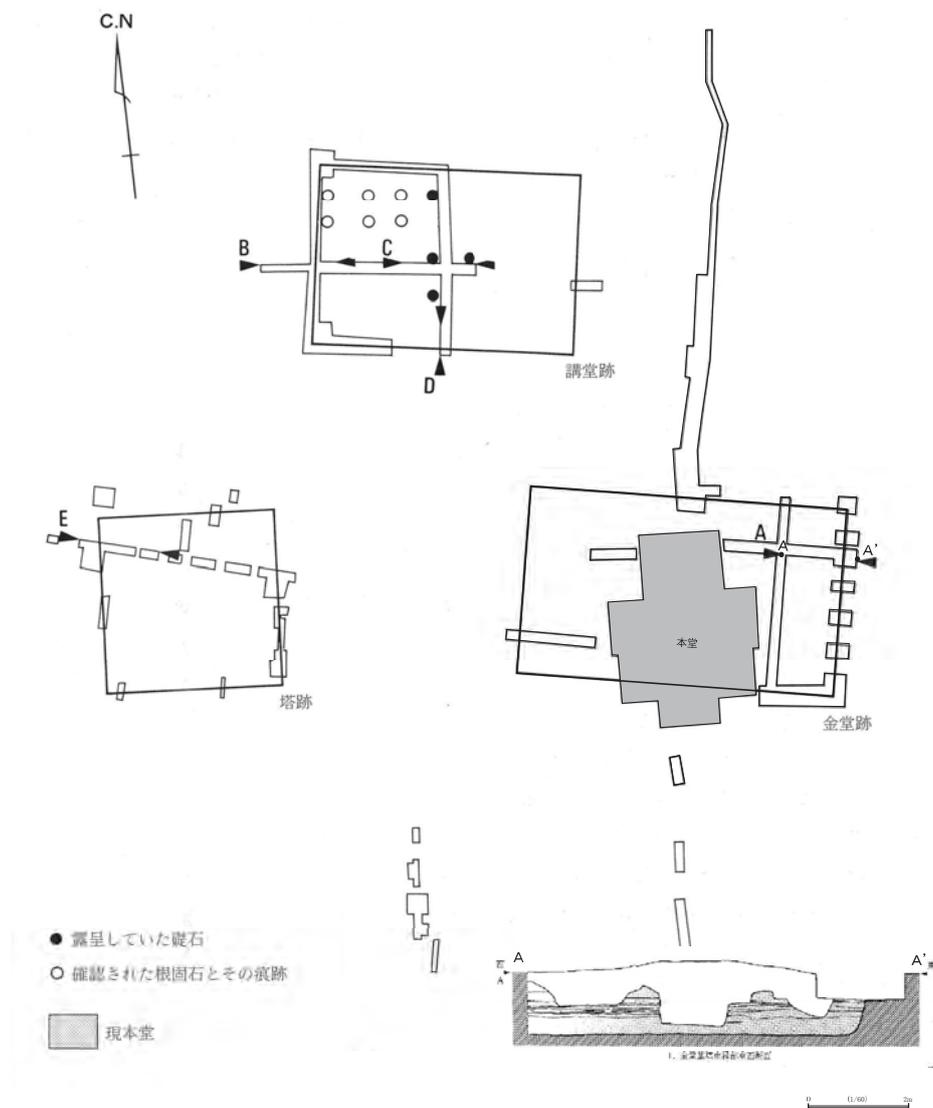
図 12 主要建物（金堂・塔・講堂）の基壇跡

基壇の主軸は塔が西に3°、金堂が東に4°、講堂が東に6°振れているように、塔と金堂・講堂で主軸が異なることから、塔と金堂・講堂の造営に時期差があったことがうかがえる。前後関係については、僧坊や北西部の調査区で確認された掘立柱建物の傾きが西から東に変更されていること等から、塔が金堂・講堂よりも先行して造営されたと考えられている。

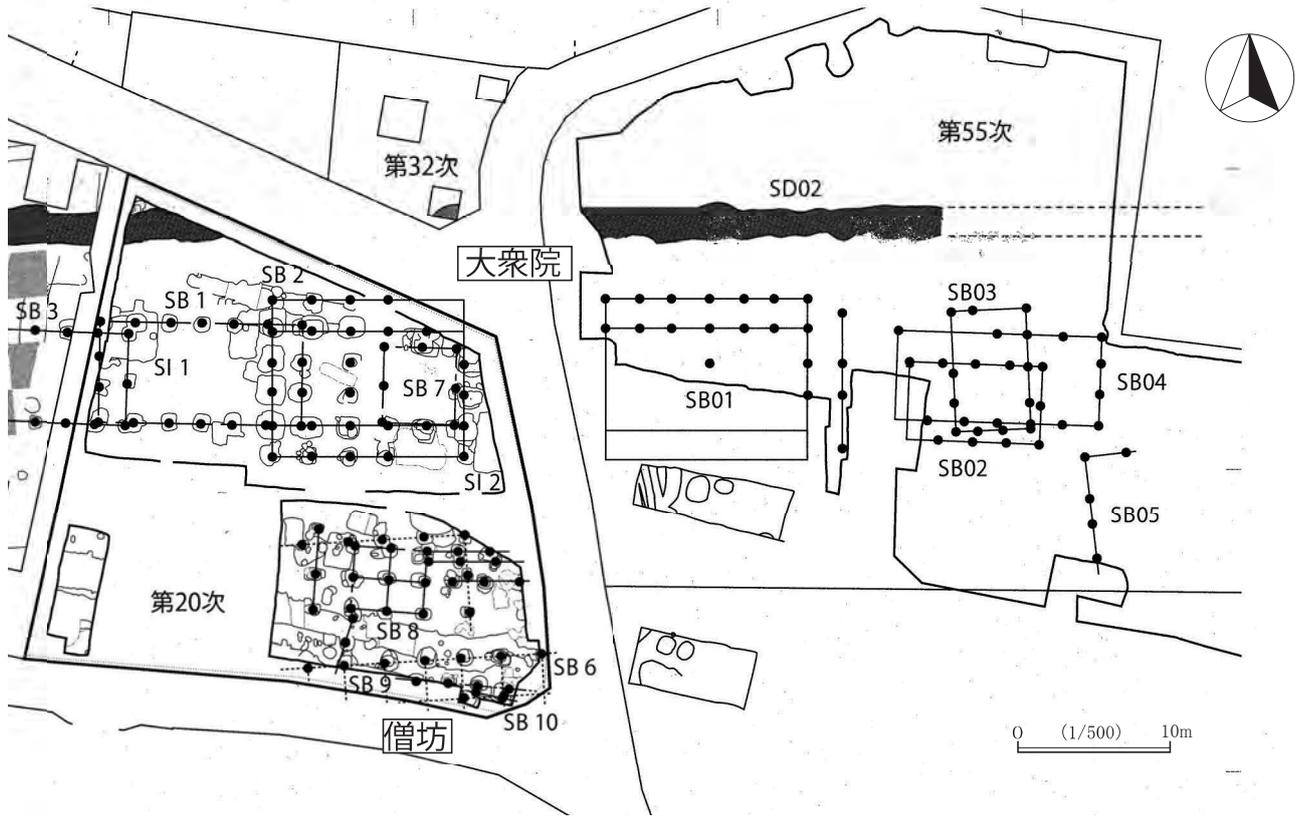
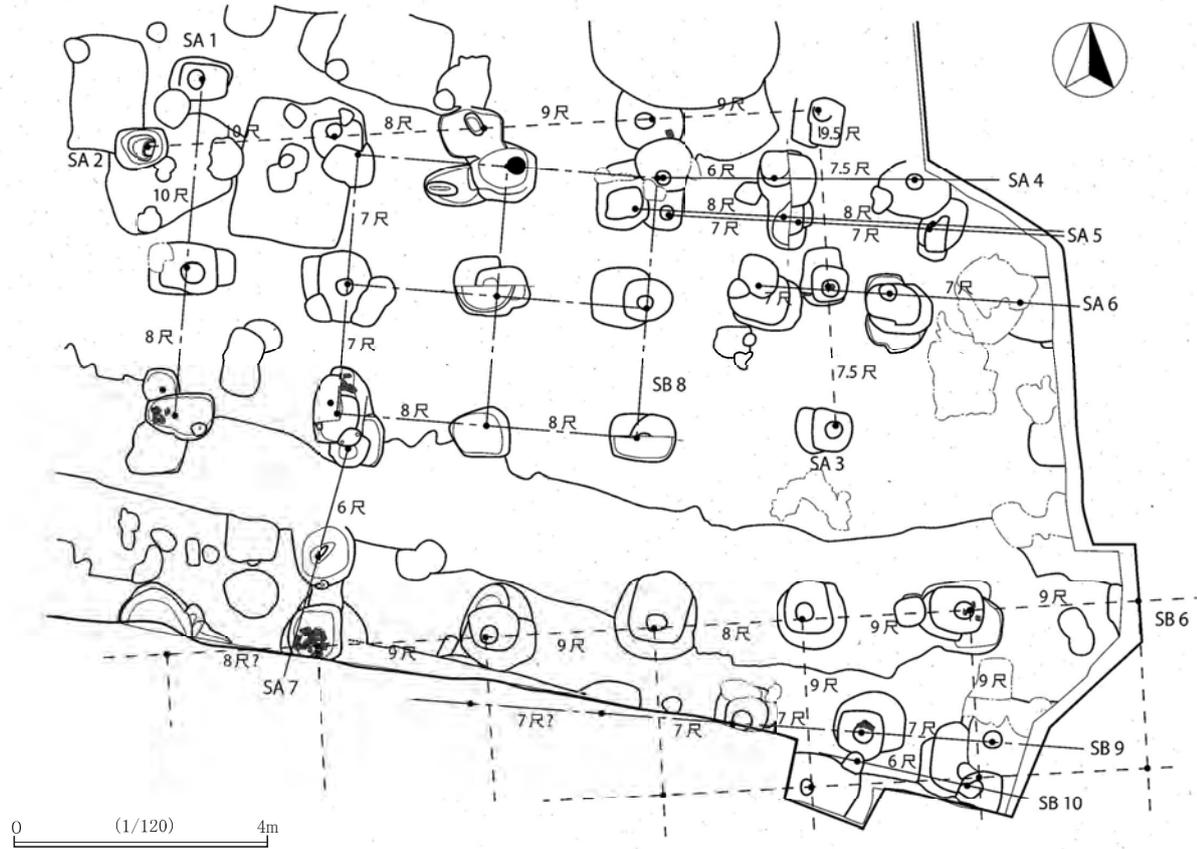
图 14 僧坊・大衆院 (1)

講堂の約 20m 北に僧の住まいである僧坊が位置し、僧坊と同じ溝で区画された空間に事務作業が行われた大衆院が配置されたと考えられている。大衆院には主軸を揃えた掘立柱建物が複数棟並び、計画的に配置されていたことがわかる。区画内には柱礎建物も確認されており、倉等も建てられていたことが推測される。

僧坊 (第 20 次 SB6・9)

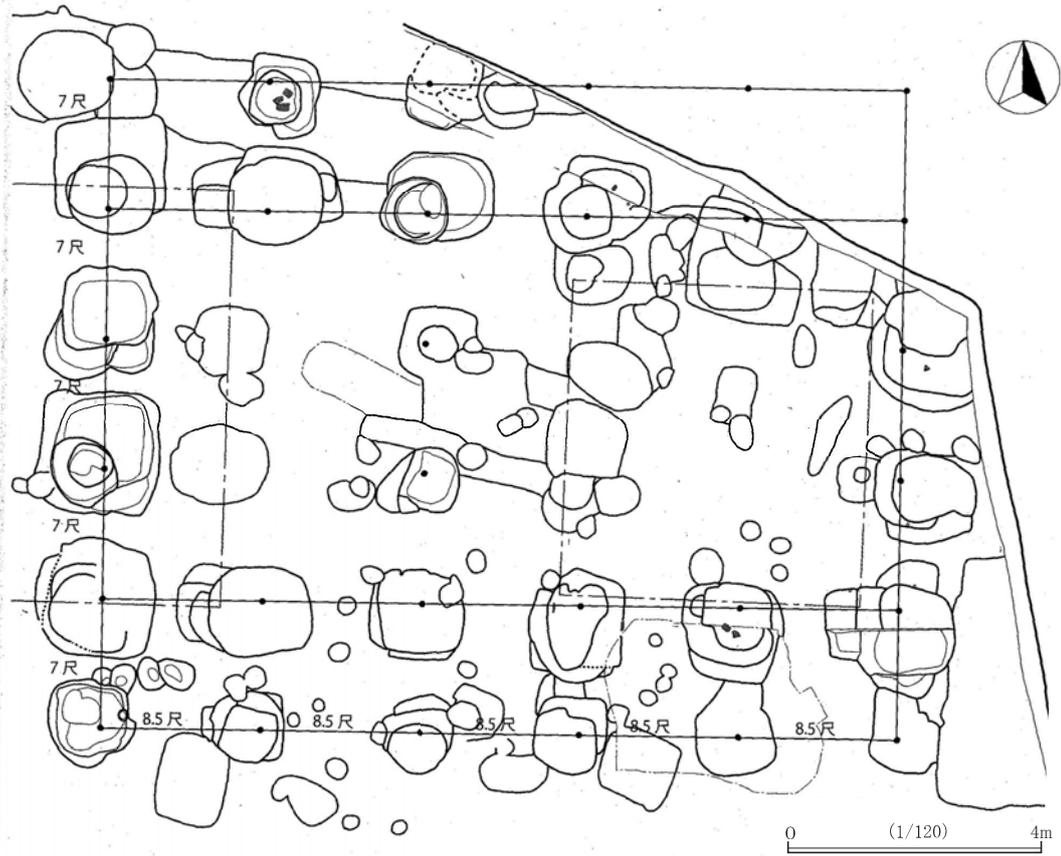
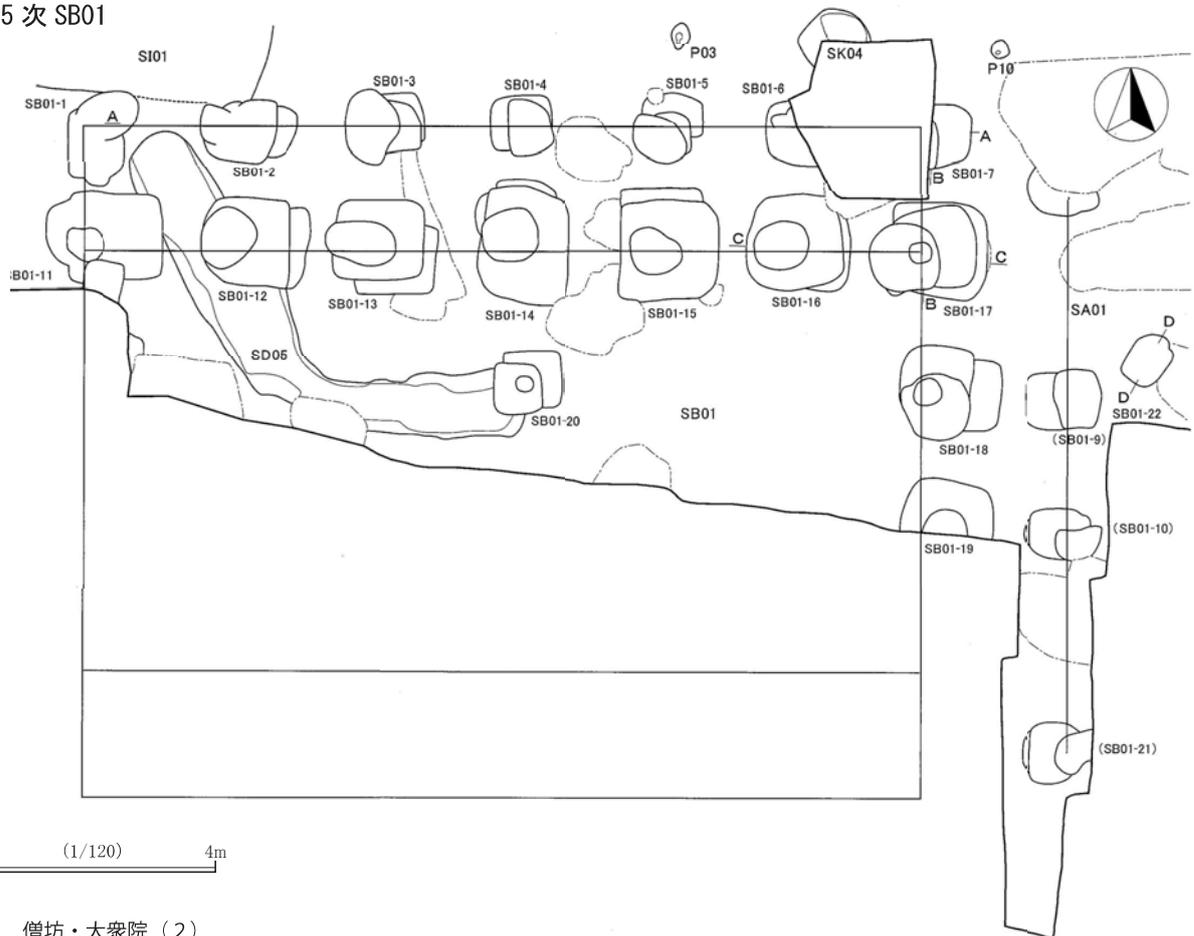
图 15 僧坊・大衆院 (2)

第 55 次 SB01

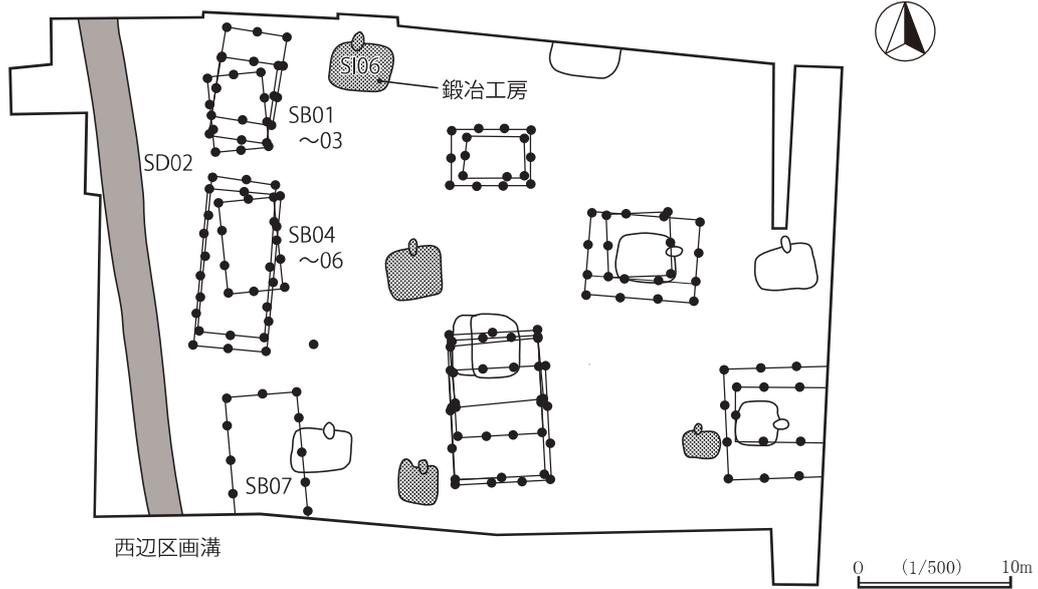
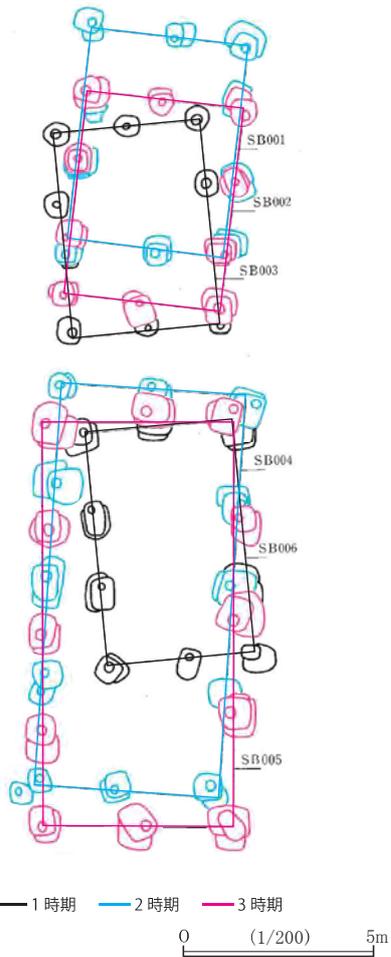
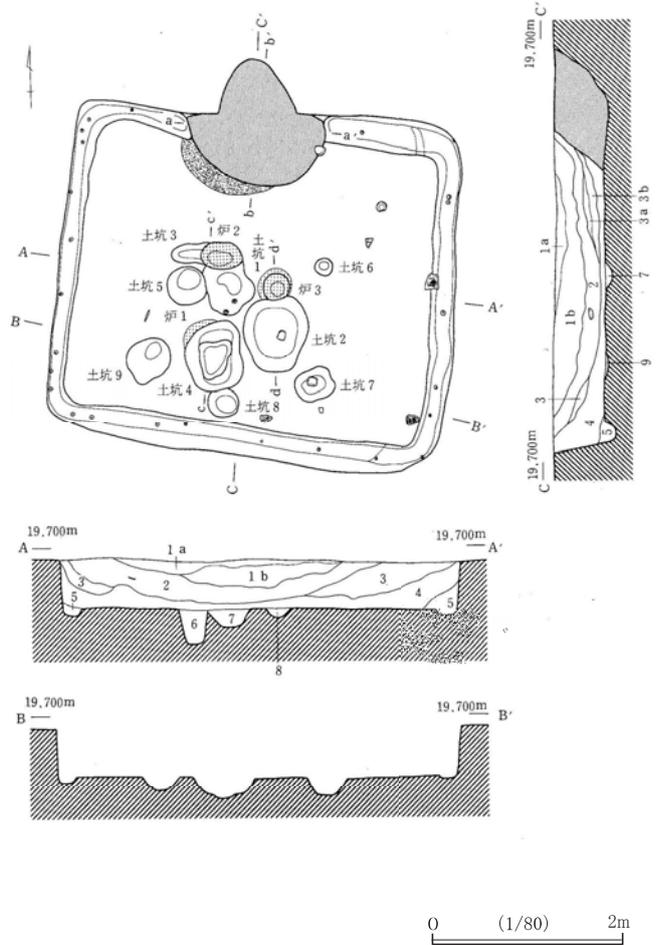
图 16 北西部

SB01 ~ 06

SI06

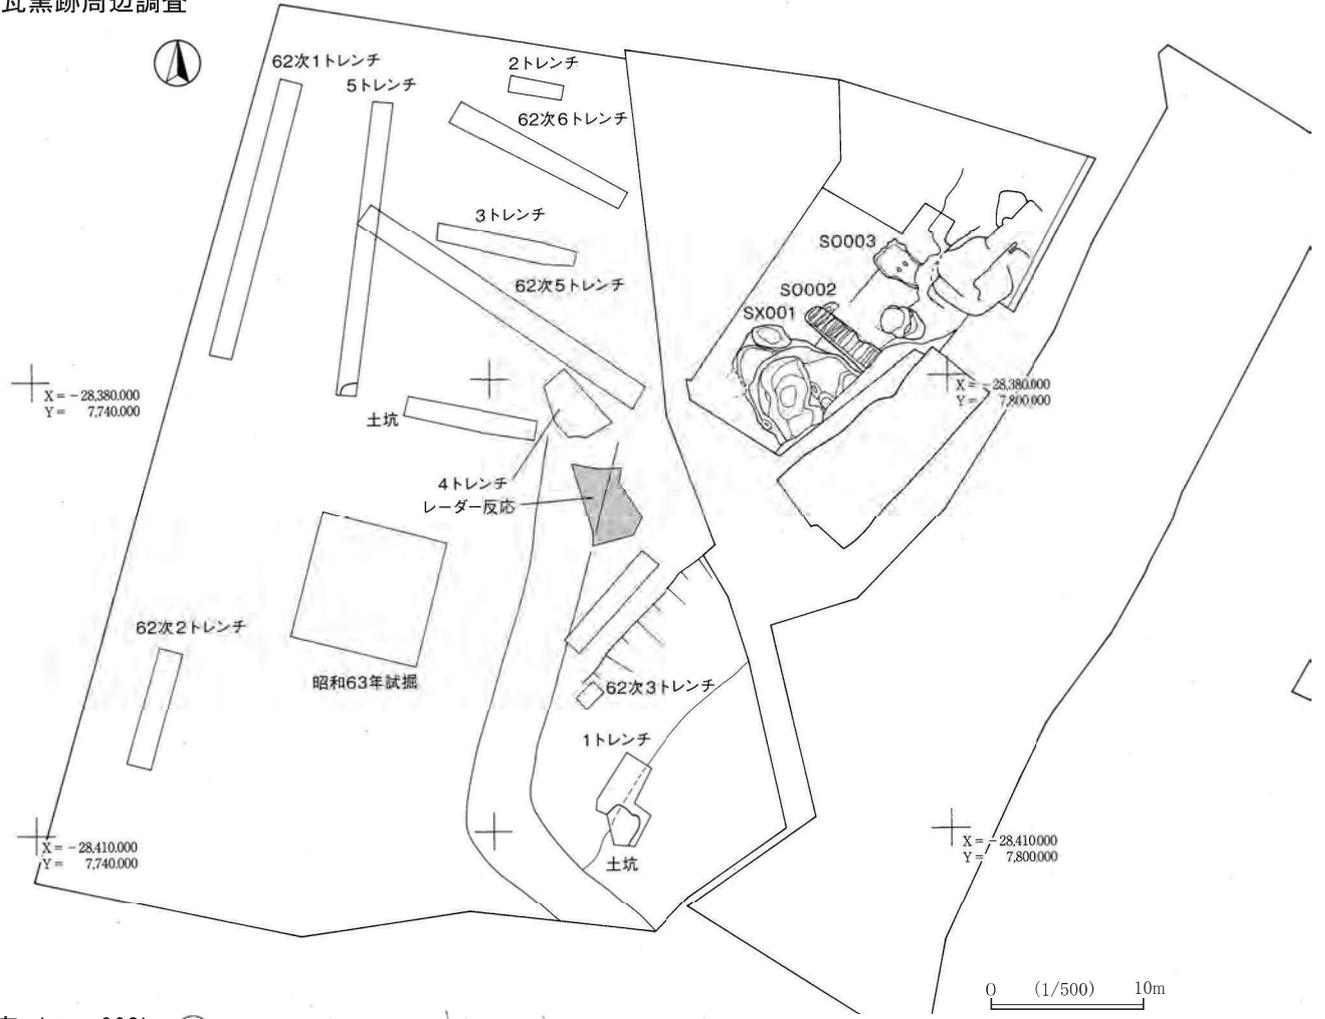
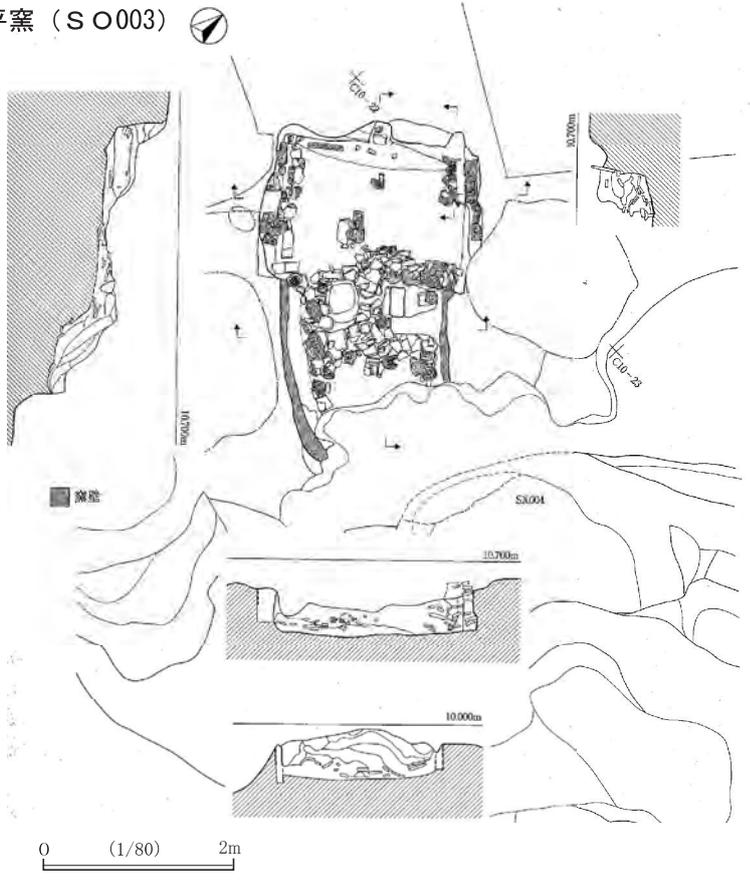
図 19 瓦窯 (1)

登窯は現状の長さ5.2m、幅1.4～1.6m。最高地点の標高は10.5mで、最下段との比高差は1.7m。側壁はほぼ垂直に立ち上がり、一部オーバーハングする。壁面内側は被熱痕跡が顕著で、レンガ状に硬化した部分が多い。焼成部には地山を掘り残して階段を14段設け、段の縁を保護するように破碎した丸瓦や平瓦片が並べられた。煙り出しは窯尻（かまじり）から2段目の階の北東側に敷設され、地山を長さ75cm、深さ10cm程掘り窪めている。出土遺物は、瓦類がほとんどで、土器類はほとんど出土していない。

平窯 (S0003)

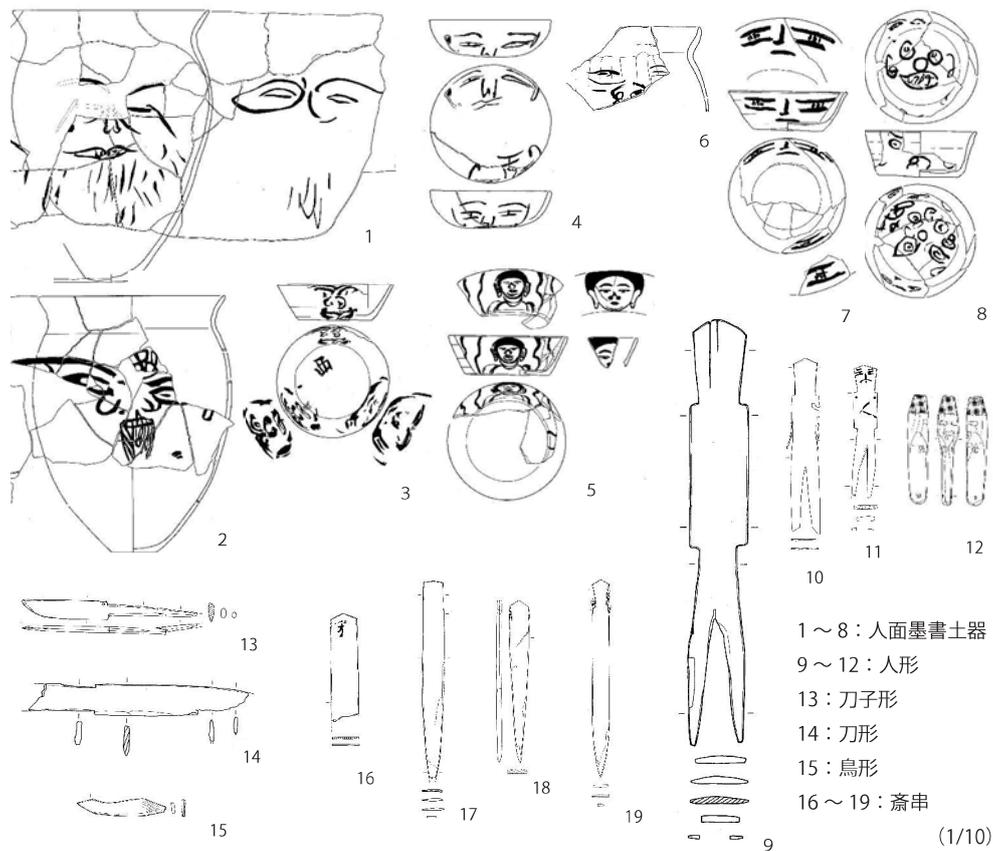
図 26 北下遺跡出土の祭祀遺物

河道内堆積土や周辺区域の覆土からは、出土遺物で数量的に多数を占めたのは、下総国分寺創建期の瓦・磚類と、8 世紀後半頃から 10 世紀頃の土器類である。瓦には、歪んだものや大きな塊となった溶着瓦等が多く含まれており、近接して瓦窯跡があることから、焼き損じと見られる瓦が当時の国分川に投棄されたものと考えられる。また、この遺跡の性格を示唆する出土品として、祓に用いられた遺物と理解できる人面墨書土器じんめんぼくしよどきや人形等のひとがた

1～8：人面墨書土器  
9～12：人形  
13：刀子形  
14：刀形  
15：鳥形  
16～19：齋串

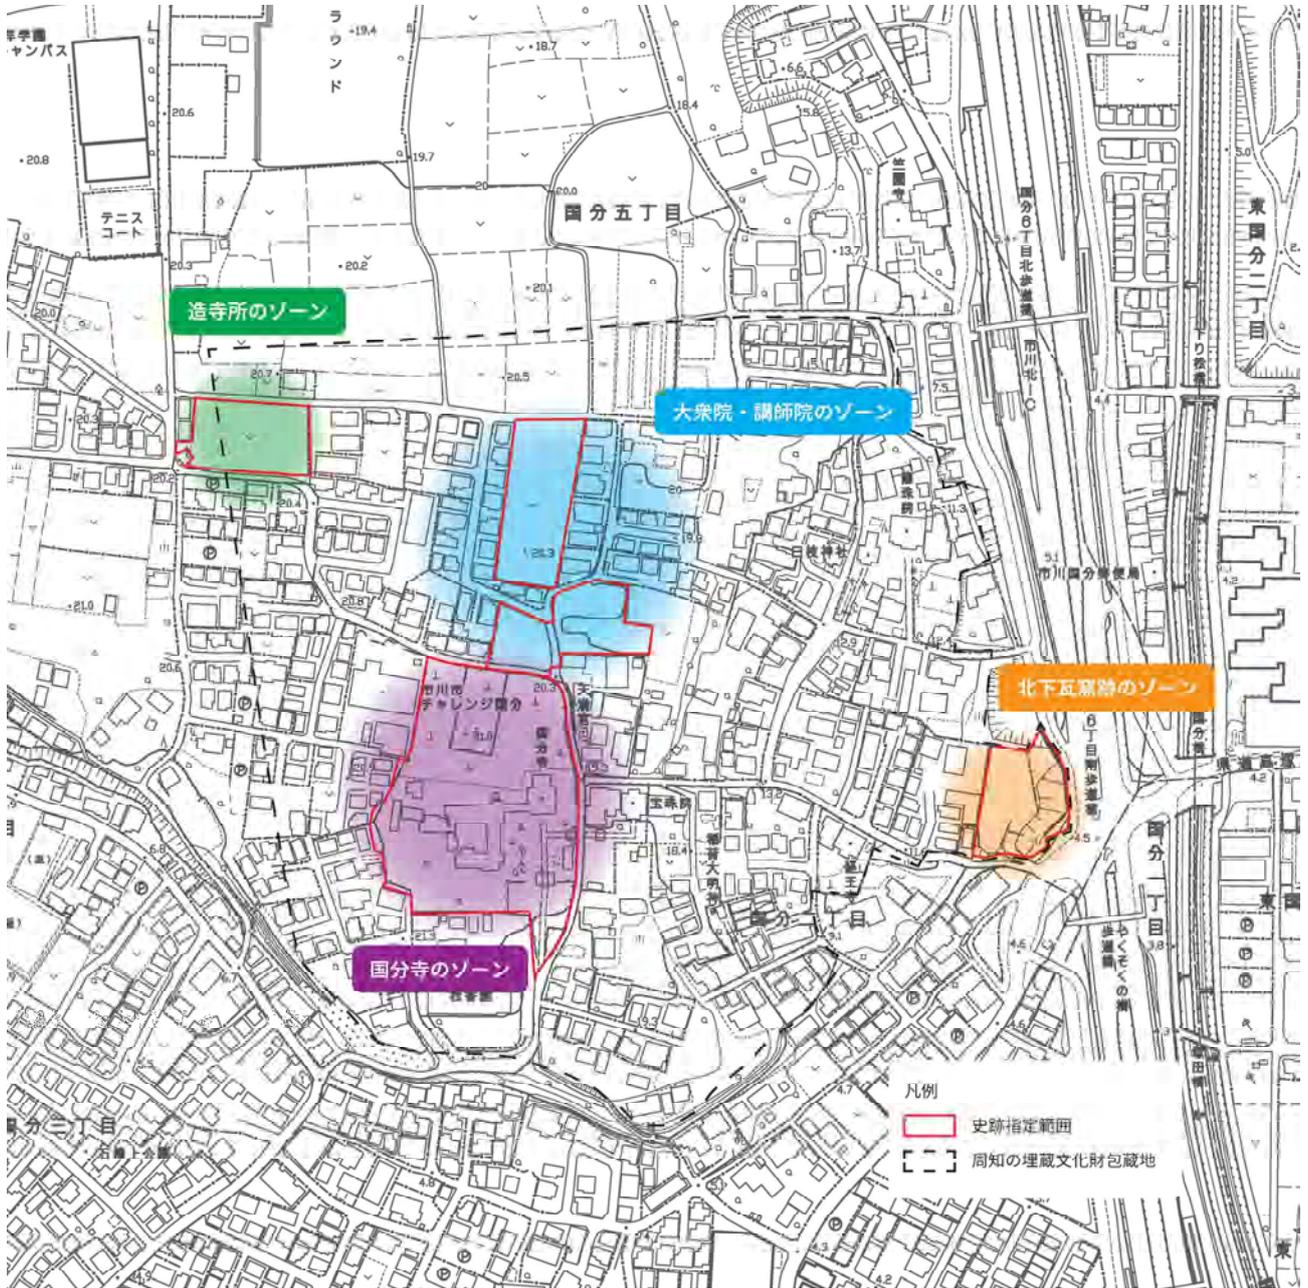
図 34 ゾーニング計画 (縮尺: 1/4,000)

ゾーン名称	ゾーンの概要	整備と活用の方向性	主な整備の概要
北下瓦窯跡のゾーン	寺域の東端に位置し、瓦屋、鋳所等の複雑な工程の作業場が集中したゾーン。	<ul style="list-style-type: none"> <li>・ 史跡周回の出発点。</li> <li>・ 寺院地に隣接して瓦屋や鋳所等の工房が付設され、寺が主体となってこれらを経営し、尼寺へも供給していたことを「まなぶ」。</li> </ul>	<ul style="list-style-type: none"> <li>・ 史跡総合説明板の設置。</li> <li>・ 出発点にふさわしい便益施設の設置。</li> <li>・ 瓦窯、粘土等採掘坑の遺構表示。</li> <li>・ ARによる復元表示。</li> </ul>
国分寺のゾーン	様々な宗教的・文化的活動が行われた場で、金堂、塔、講堂等の寺院の中核となる宗教施設のゾーン。	<ul style="list-style-type: none"> <li>・ 史跡が寺院であることを確認する地点。</li> <li>・ 寺の中核施設の規模、位置、性格を「まなぶ」とともに、現寺院との比較を可能にする。</li> </ul>	<ul style="list-style-type: none"> <li>・ 再調査による各基壇の確認。</li> <li>・ 現寺院の景観と融合させた遺構表示。</li> <li>・ ARによる復元表示。</li> </ul>
大衆院・講師院のゾーン	中核施設の北側に位置し、大衆院、国師・講師院等の寺院の運営に関わる施設が集中したゾーン。	<ul style="list-style-type: none"> <li>・ 中核施設に隣接して、寺の実務を担った施設が付設されたことを示し、国分寺の多様な寺院機能を「まなぶ」。</li> <li>・ 周回ルートの中間地点にあたるため、来訪者が休憩できる場として「いかす」。</li> </ul>	<ul style="list-style-type: none"> <li>・ 大衆院等の建物が集中したことを遺構表示。一部は立体的な復元。</li> <li>・ ARによる復元表示。</li> <li>・ 休憩に関わる便益施設の設置。</li> </ul>

造寺所のゾーン	寺域の北西端に位置し、造営・営繕を担当した造寺所がおかれ、鍛冶等比較的簡易な工程の作業場が確認されたゾーン。	<ul style="list-style-type: none"> <li>・ 周回の終点であるとともに、関連遺跡・伝承地・施設（国分尼寺跡、国師跡、手児奈伝承地、考古・歴史博物館、道の駅）への中継点として「いかす」。</li> <li>・ 北下瓦窯跡のゾーンと異なり、国分寺専用の造営、営繕施設であることを「まなぶ」。</li> <li>・ 寺域を区画する溝が付設されたことを示すことで、寺域の規模を体感して「まなぶ」。</li> <li>・ 公有地のなかで平坦で広範囲の面積が確保できることから、体験学習やイベントに利用できる空間として「いかす」。</li> </ul>	<ul style="list-style-type: none"> <li>・ 国分寺跡周回のフィードバックと関連遺跡や伝承地への案内板の設置。</li> <li>・ 造寺所や鍛冶工房の遺構表示。一部は立体的な復元。</li> <li>・ 寺域の区画溝の遺構表示。</li> <li>・ ARによる復元表示。</li> <li>・ 史跡に関わる体験学習や地域のイベントに利用できる空間の整備。</li> </ul>

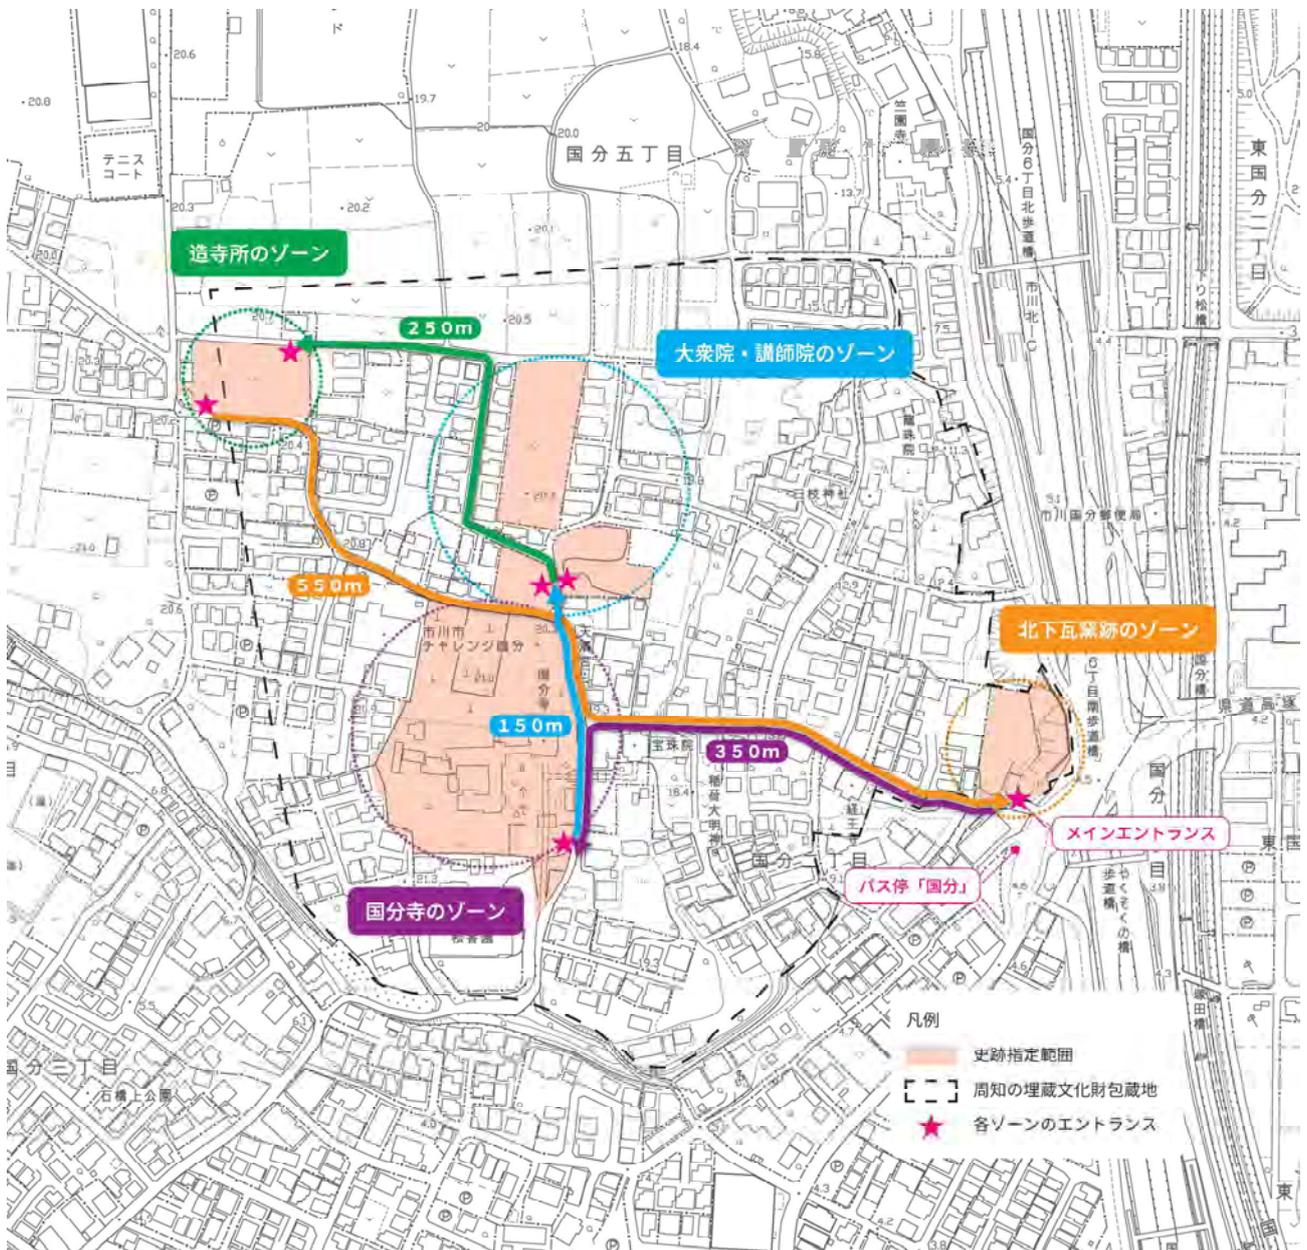
図 36 エントランスと各ゾーンを結ぶ動線（縮尺：1/4,000、史跡指定地間の距離は参考）

本史跡では、各整備地区が点在しており、各ゾーンへの出入りは原則自由にできるため、管理用動線は設定せず、見学者動線と共有とする。
